Trygghetsanalys

Handenterminalen

| TRYGGARE SVERIGE

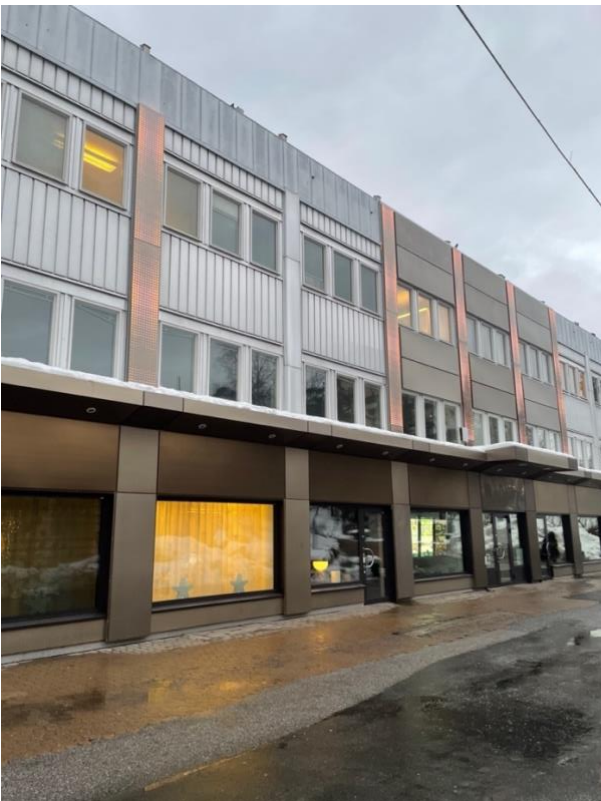
Under november 2022 har fasaderna på den östra sidan av fastigheten renoverats och fått belysning. Vidare har platsorganisationen Haninge Entré initierat ett mosaikkonstverk. Både renoveringen och mosaiken bidrar till gestaltningen och variationen av arkitektur på ett positivt sätt. Mosaikkonstverket är även identitetsskapande då invånare har fått stå modell för konstverken.

Bild 14 Nyrenoverade fasader

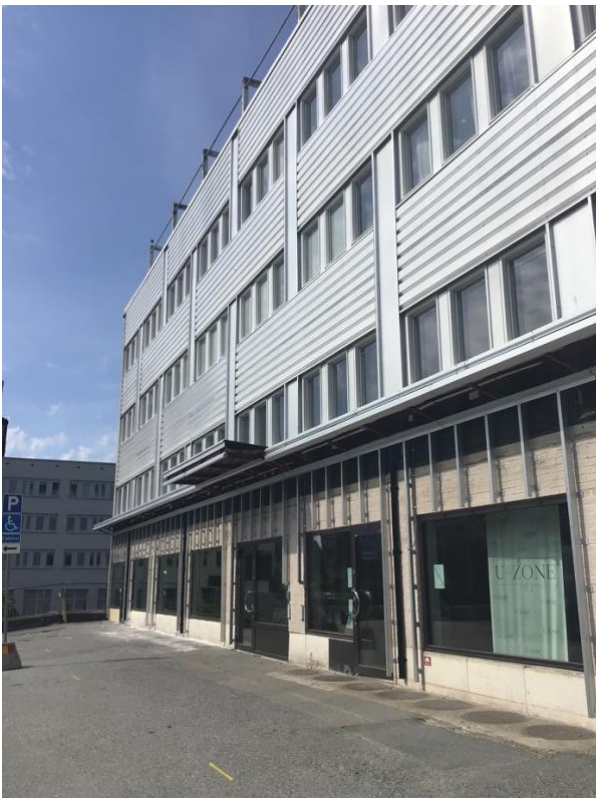
Tydligheten förbättras inte genom den fysiska miljön. Marken runtomkring fastigheten har exempelvis inga markeringar och bidrar inte till någon tydlighet. Vidare orsakar betongmuren på den östra sidan av fastigheten en otydlighet gällande hur området hänger ihop. Eftersom platsen är en byggarbetsplats för tillfället blir det även en rörigare och mer otydlig plats. Det ligger exempelvis redskap och skyltar runtomkring på marken.

Bild 32 Saknas markeringar i marken som visar att det finns funktioner i fastigheten samt tydlig skyltning gällande funktionerna

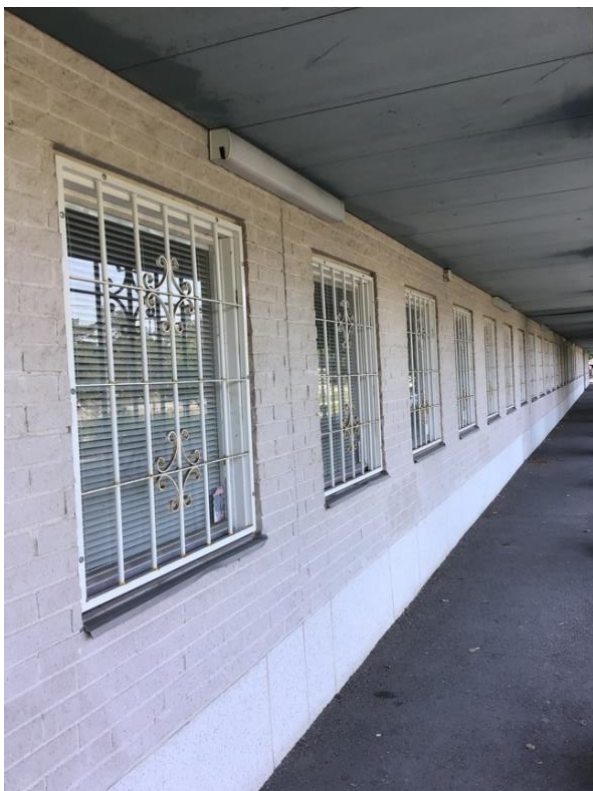
Bild 35 Täckta fönster, vilket skapar en stängd fasad

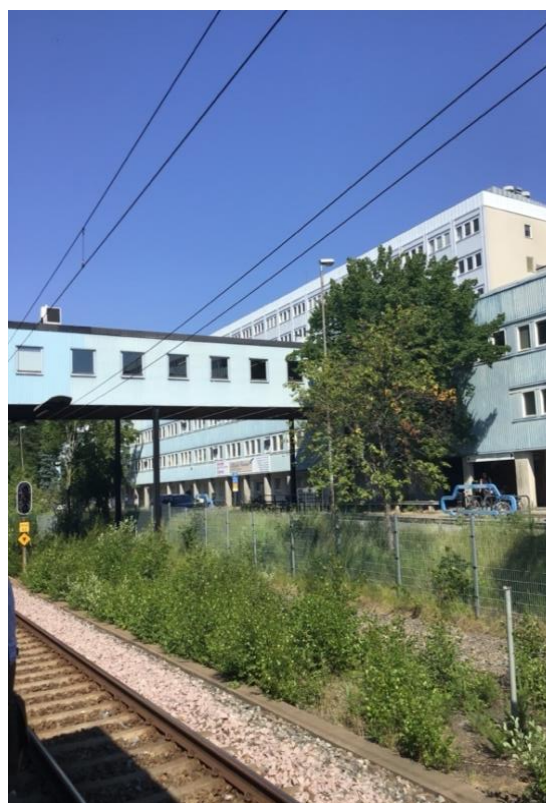
Bild 43 Buskage och träd med låga grenar

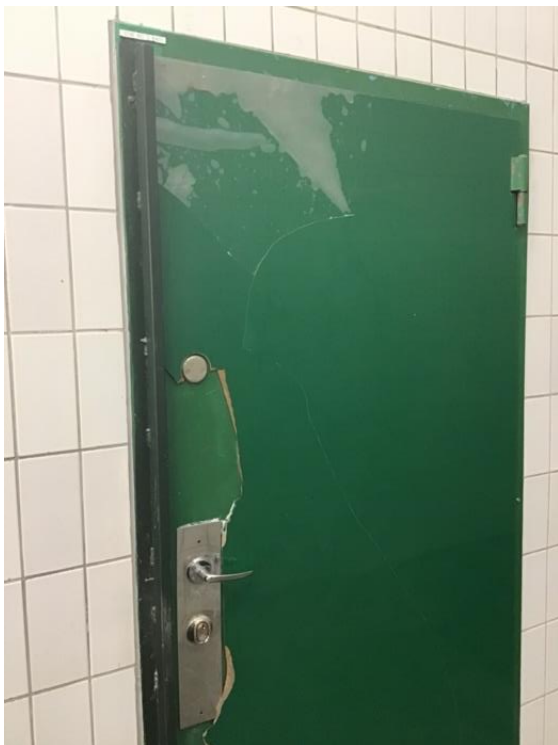
Förvaltningen i området är övergripande bristfällig. Det förekommer skadegörelse i området i form av klotter och skador på objekt. Klottret finns utspritt på flera platser som på bänkar, väggar och dörrar. Skador på objekt finns exempelvis på bänkar, lampor, fönster och galler. På grund av detta upplevs stora delar av området slitna.

Bild 54 Trasig dörr i pendeltågsstationen

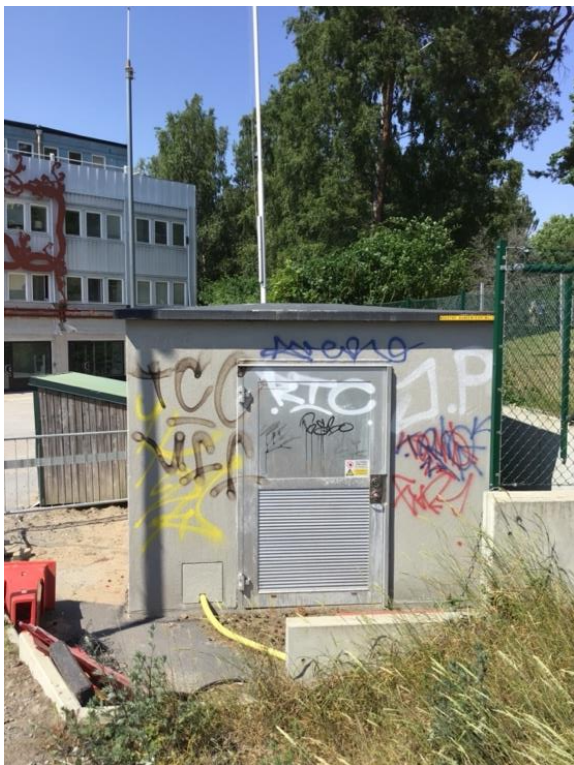
Bild 56 Klotter på elhus

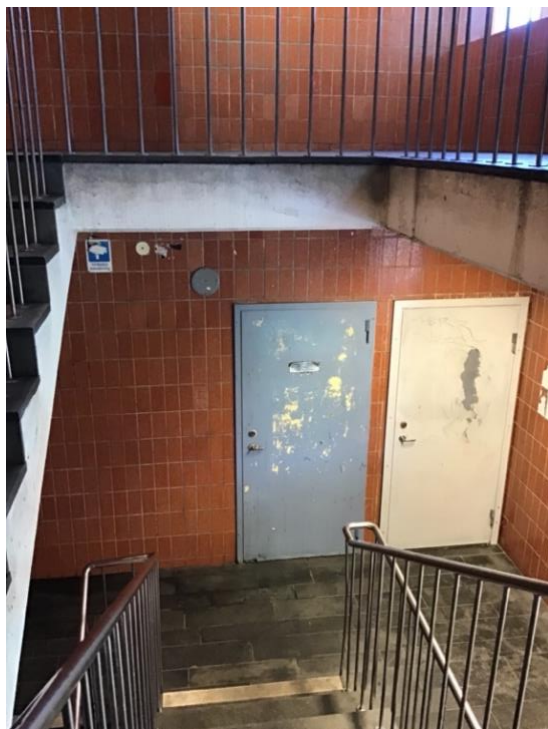
Gällande underhållet av fastigheten och objekt tillhörande eller runt omkring fastigheten upplevs det undermåligt. Det finns många ställen där fastighetens fasad är sliten men den del som är kopplad till pendeltågsstationen är den plats där skadegörelsen är störst.

Bild 57 Slitna dörrar

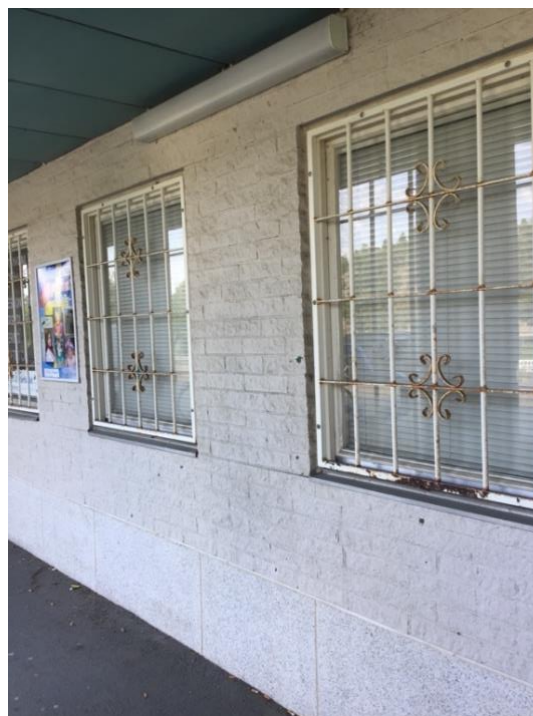
Bild 58 Rostigt galler

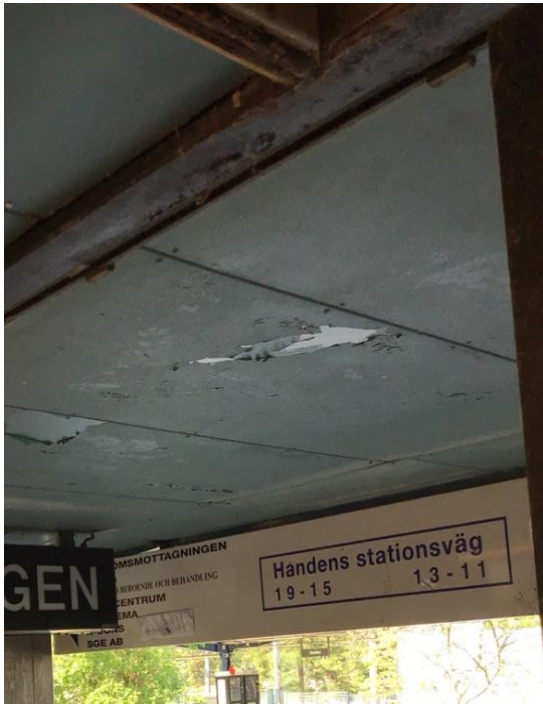
Bild 59 Slitet i taket

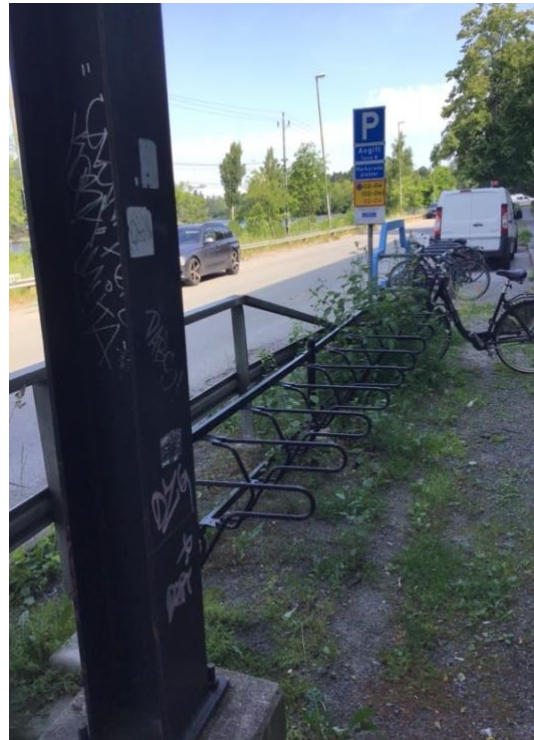
Bild 64 Grönska som växt för cykelstället

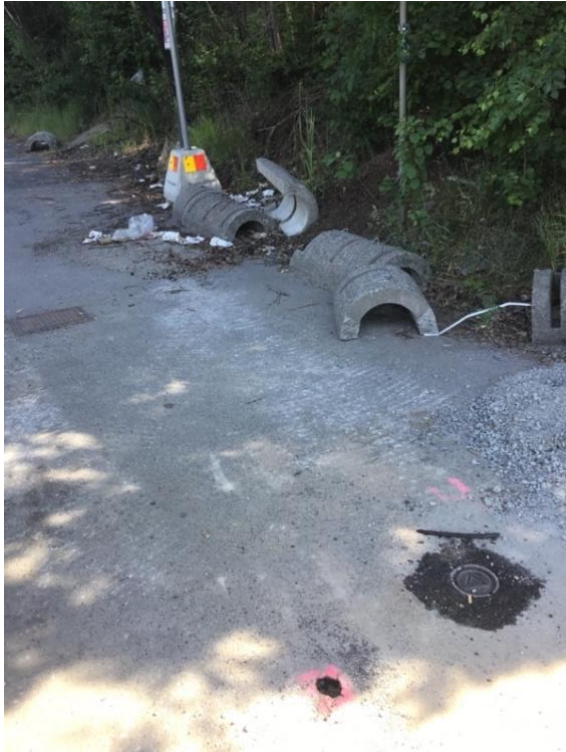
Den bristande förvaltningen orsakar att platsen känns rörig och övergiven. Överlag upplevs det inte som att det råder ordning och reda. Det är skräpigt på flera platser och det finns en hel del skadegörelse samt en del bråte som ligger runt omkring på marken. Med tanke på att det byggs på den östra sidan av fastigheten kan det bidra till att platsen känns rörigare och mer skräpigt.

Bild 65 Cykelställ som ligger huller om buller

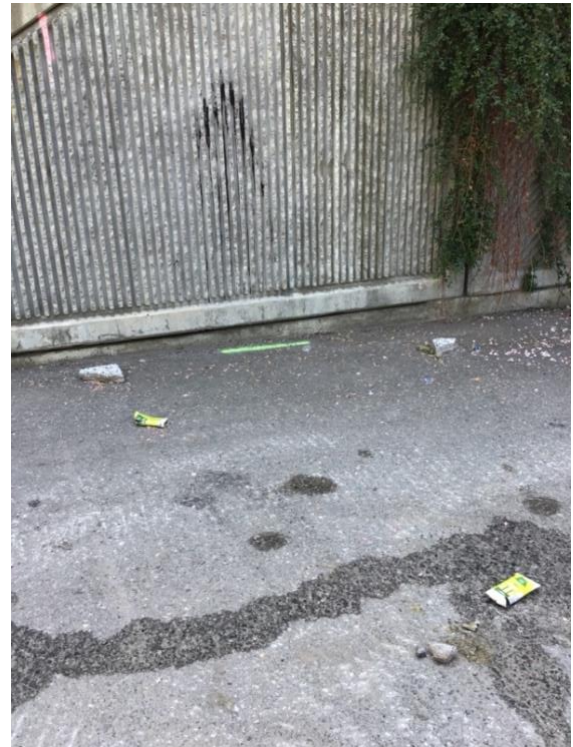
Bild 66 Skräpigt på marken öster om fastigheten

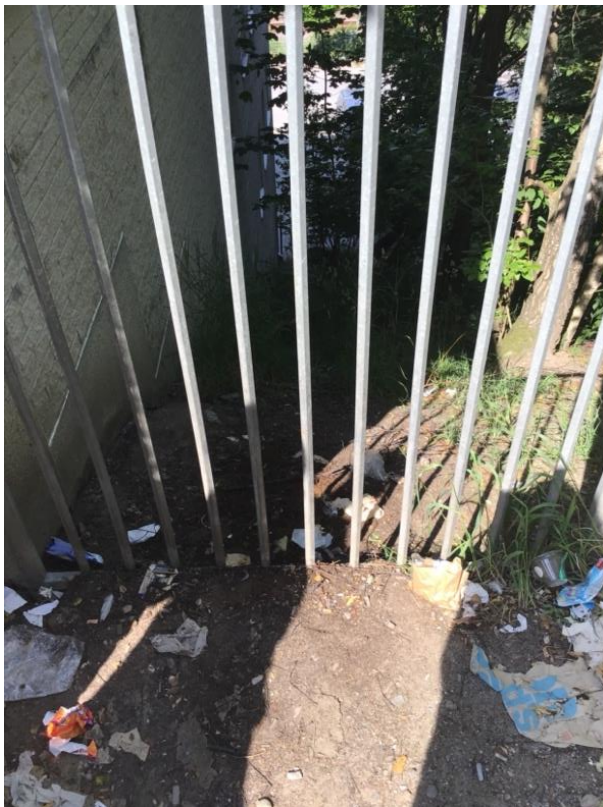
Bild 67 Skräpigt på marken nordost om fastigheten

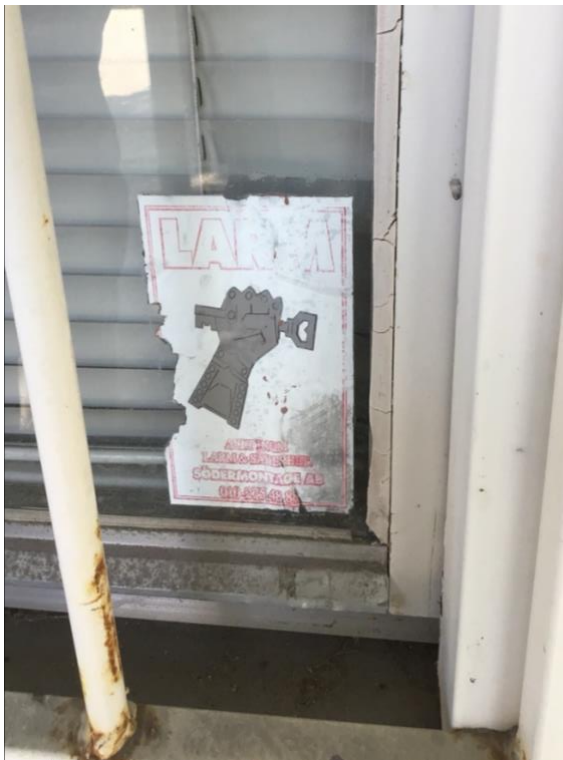
Bild 70 Gammal och sliten information

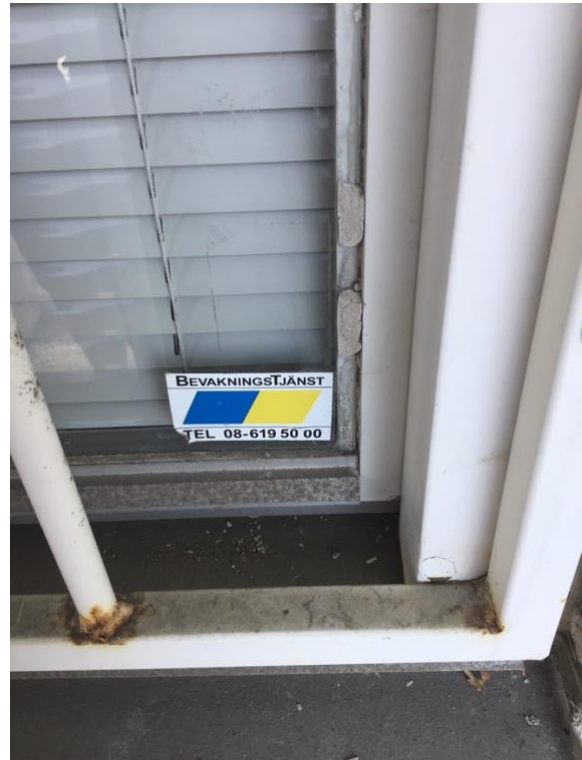
Bild 71 Inte uppdaterad information
