PM Föroreningsinventering Örnens väg

Haninge Kommun

Örnens väg - utredning DV, geo och geomiljö

Stockholm 2015-09-24

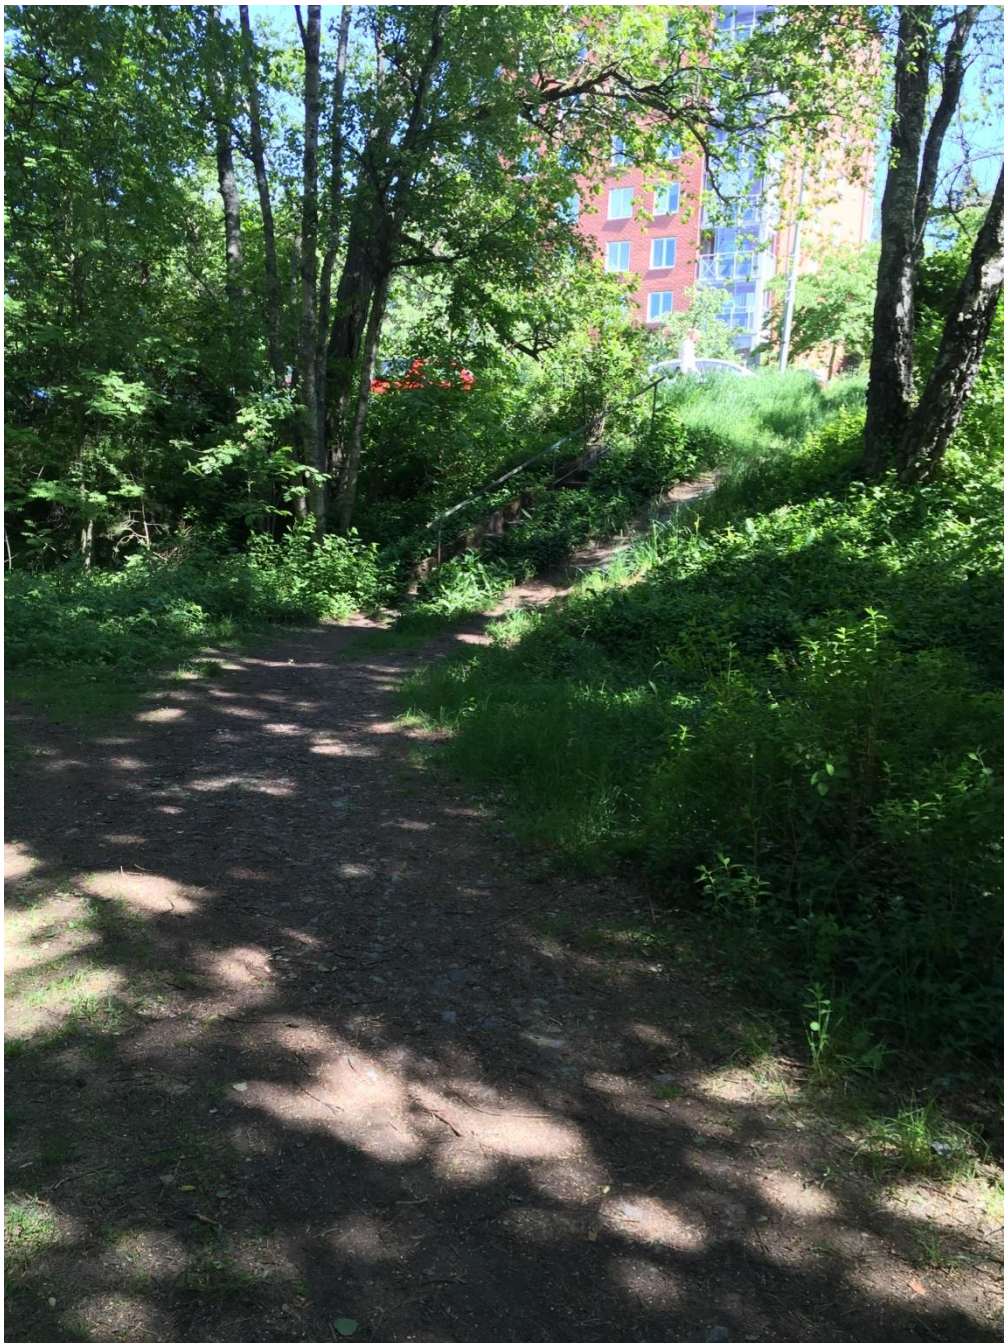
Bild 1. Vy mot Örnens väg, gångstig och lummigt fältskikt.

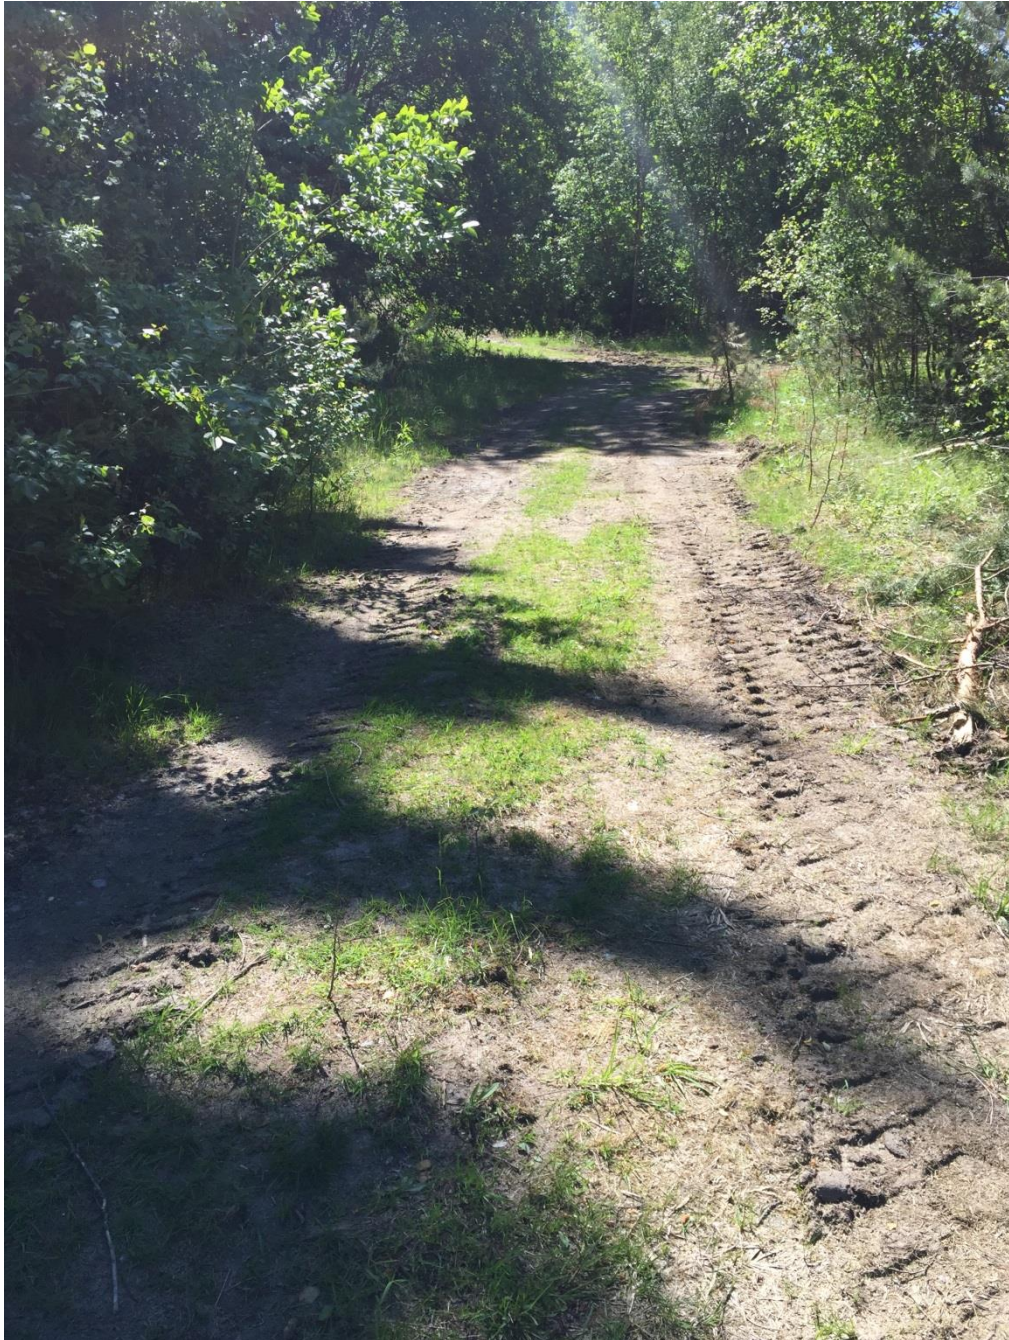
Bild 2. Körstig ner mot tågspåret. Marken består till stor del av sand.

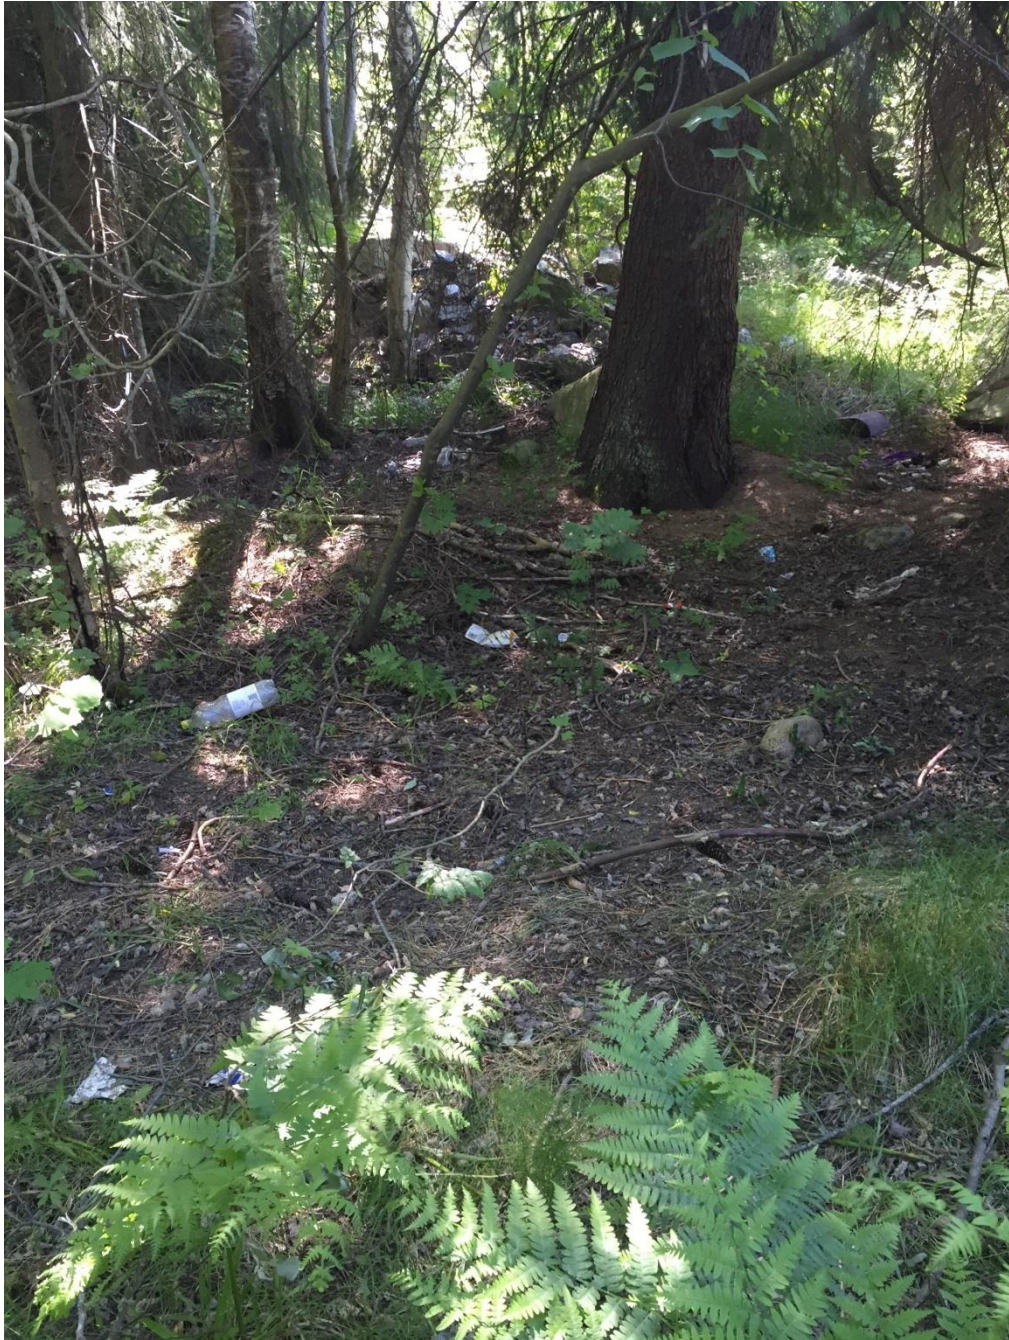
Bild 3. Nedskräpat i dungen öster om tågspåret. Överst i bilden syns i bilden massor som möjligen tippats.

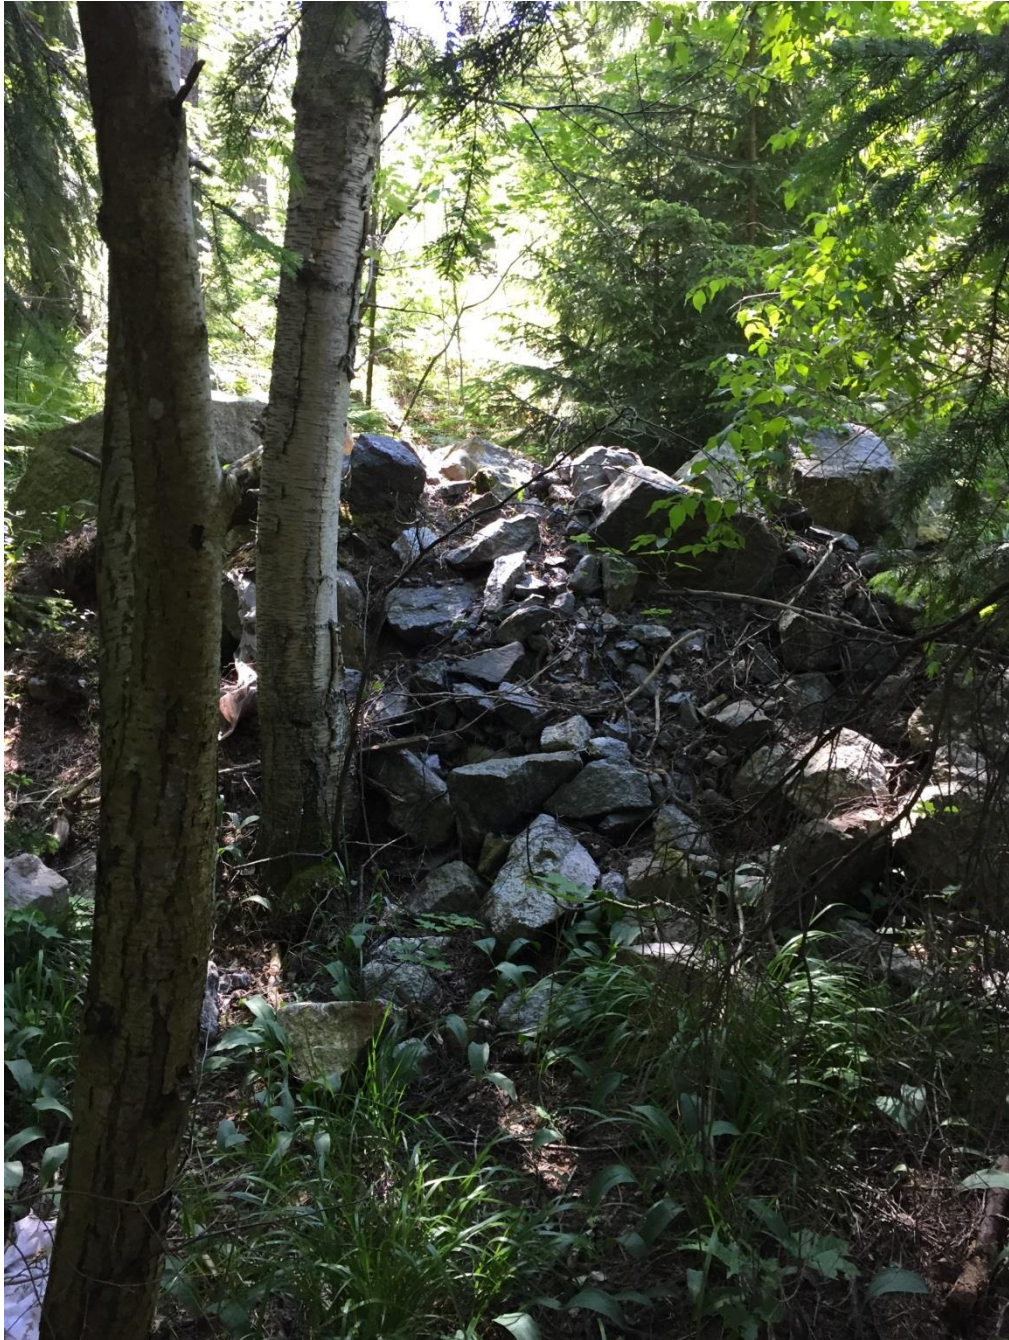
Bild 4. Närbild på massor som troligtvis ej är naturligt avlagrade på plats.

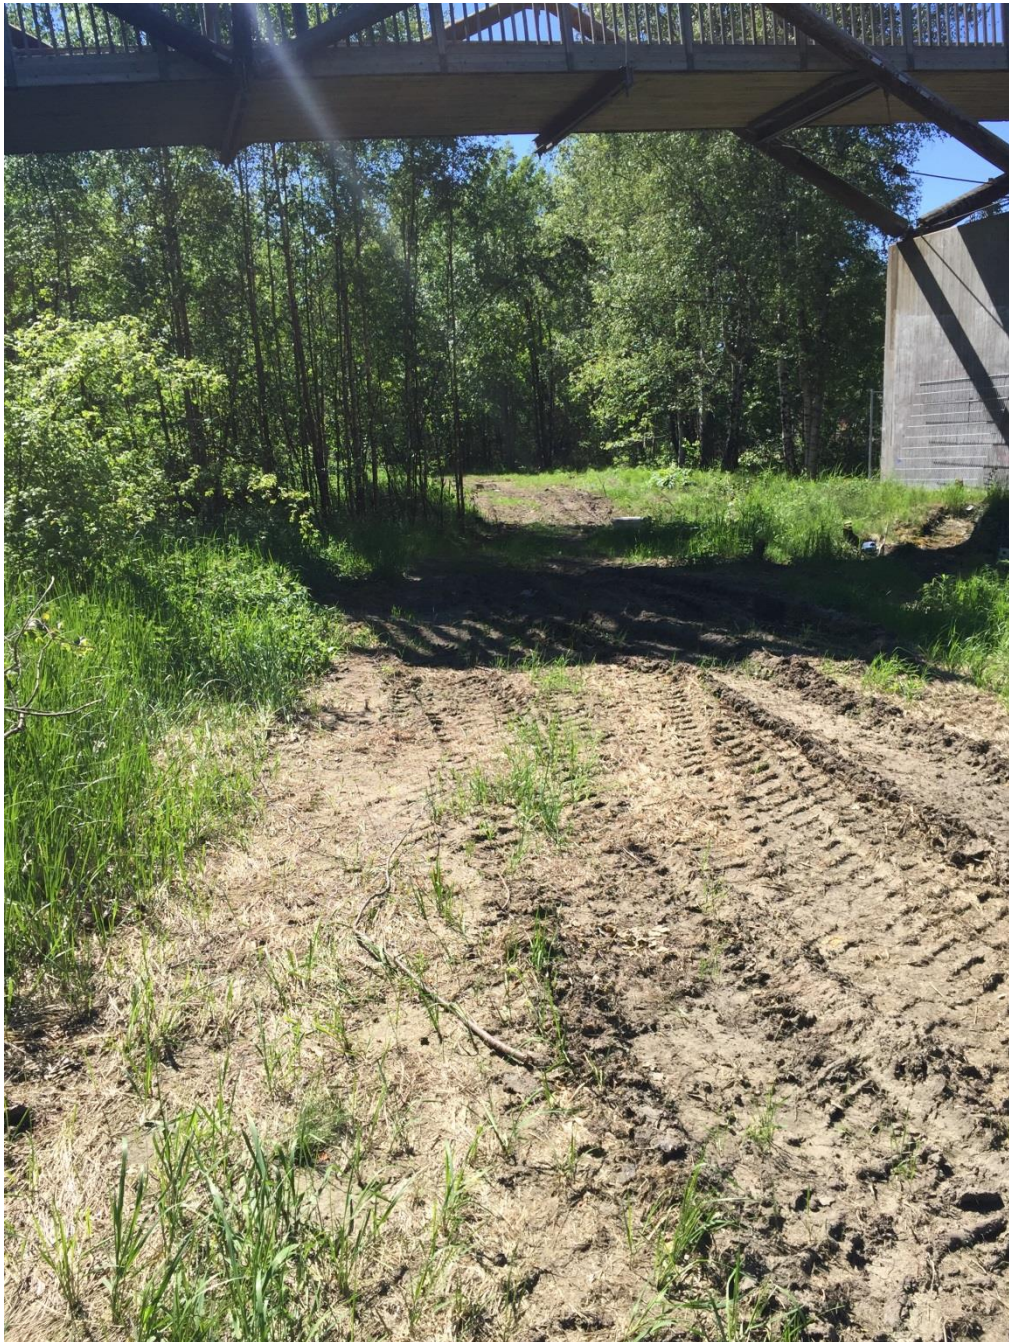
Enligt SGU:s jordartskarta består större delen av området av avlagrat material från isälvar. Isälvmaterialet överlagras inom delar av området av tätare jordarter. Vid platsbesöket noterades berg i dagen. I någon punkt noterades vatten stående nära markytan (se bild 5 och 6 med tillhörande text).

Bild 5. Körspår under Sommarvägen.

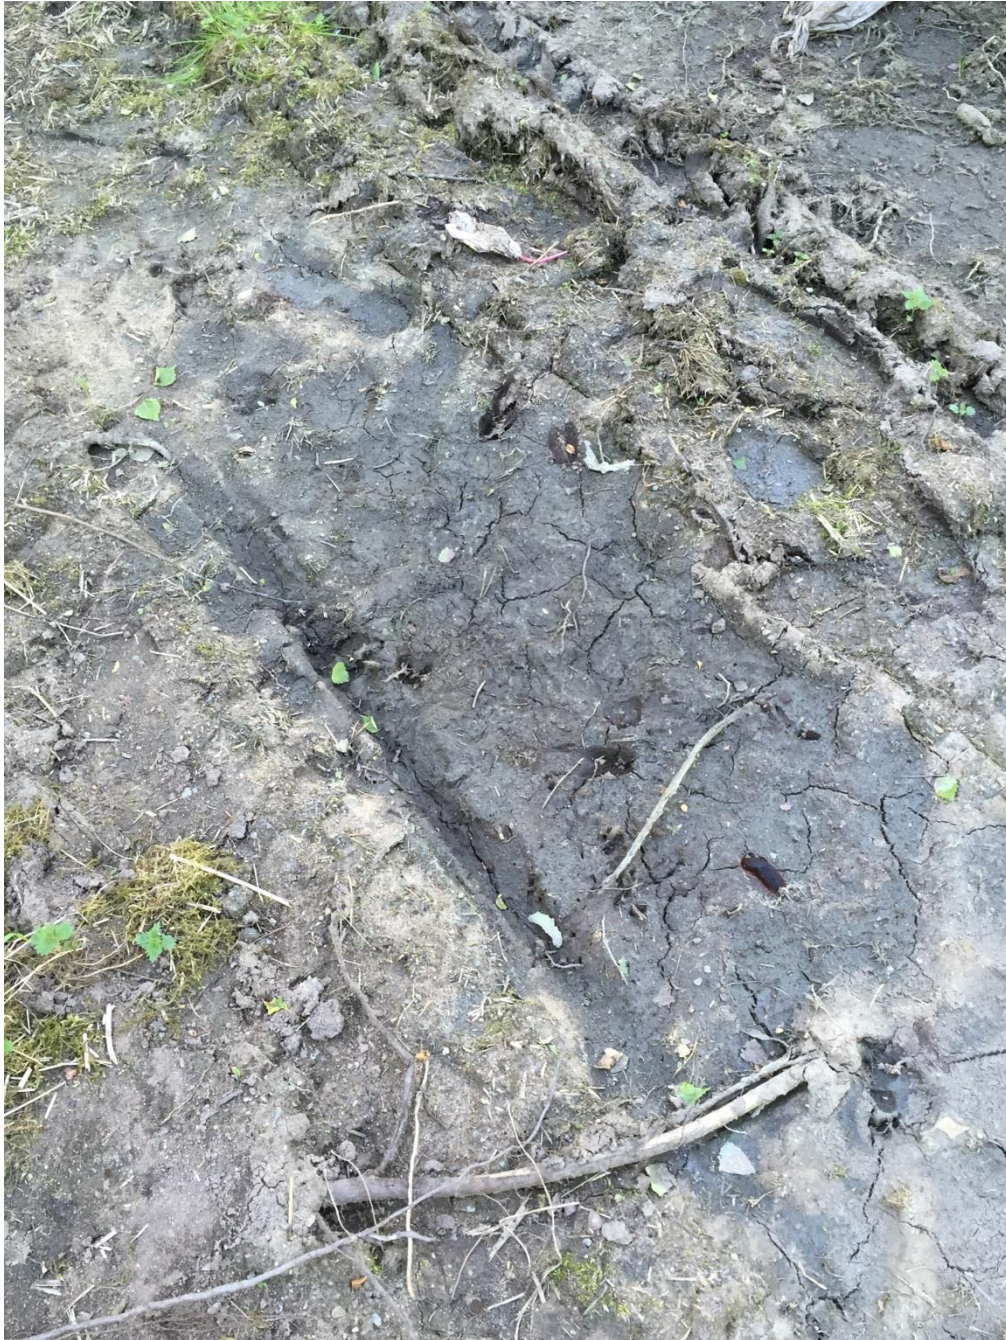
Bild 6. Mörk fläck i körspåret strax norr om Sommarvägens bro. Påtaglig oidentifierbar lukt liknande avlopp, möjligen lukt av nedbrutet växtmaterial eller stillastående vatten i eller nära markytan.

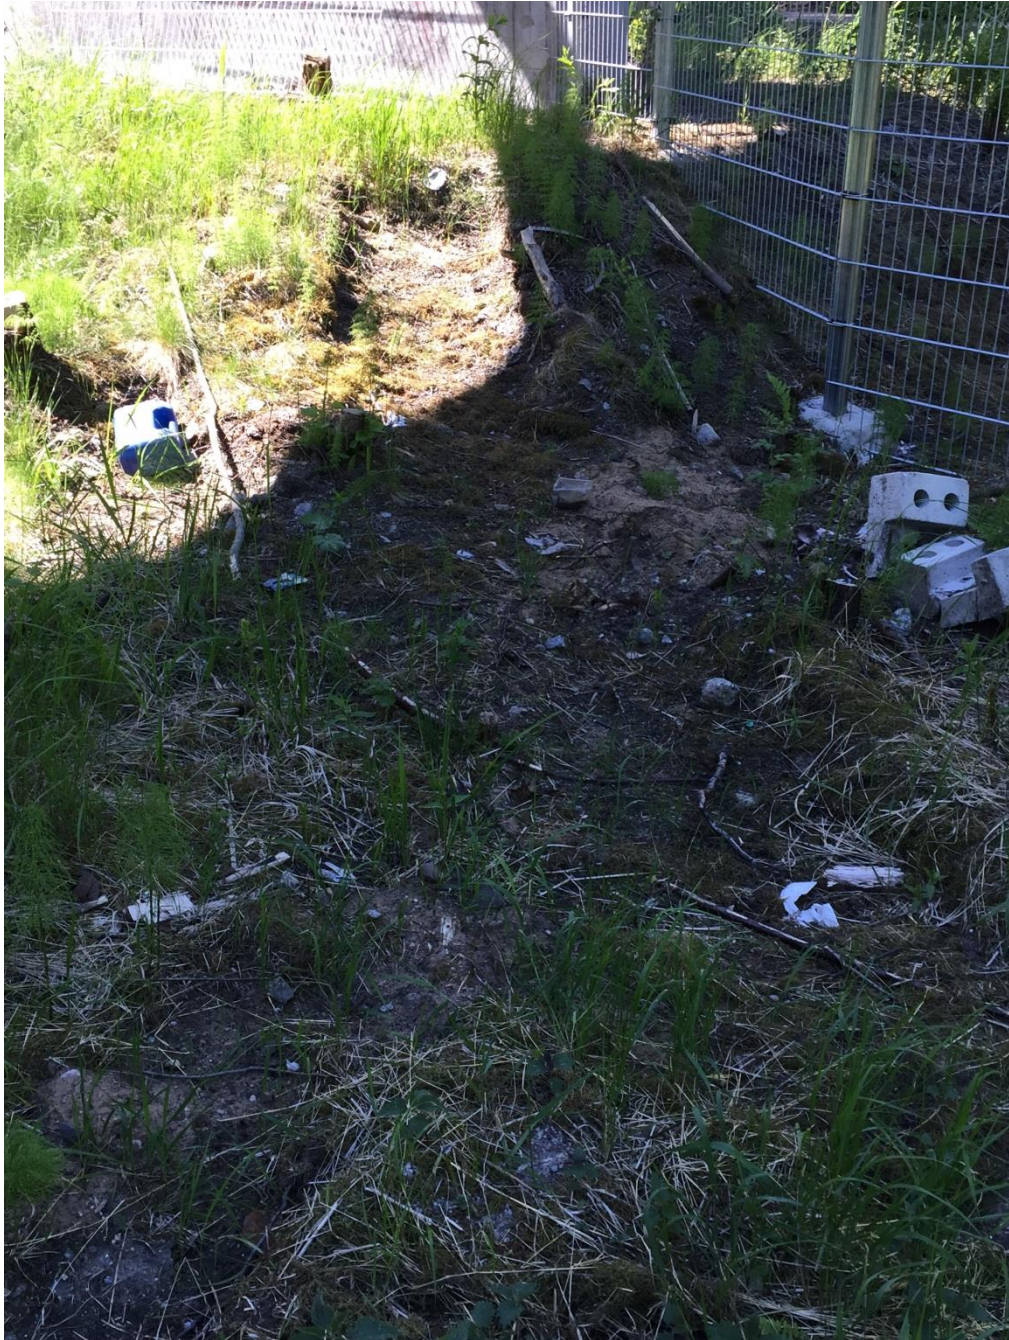
Bild 7. Nedskräpat vid tågspåret. Dunken i bild saknar etikett, men har troligtvis innehållit drivmedel eller olja.

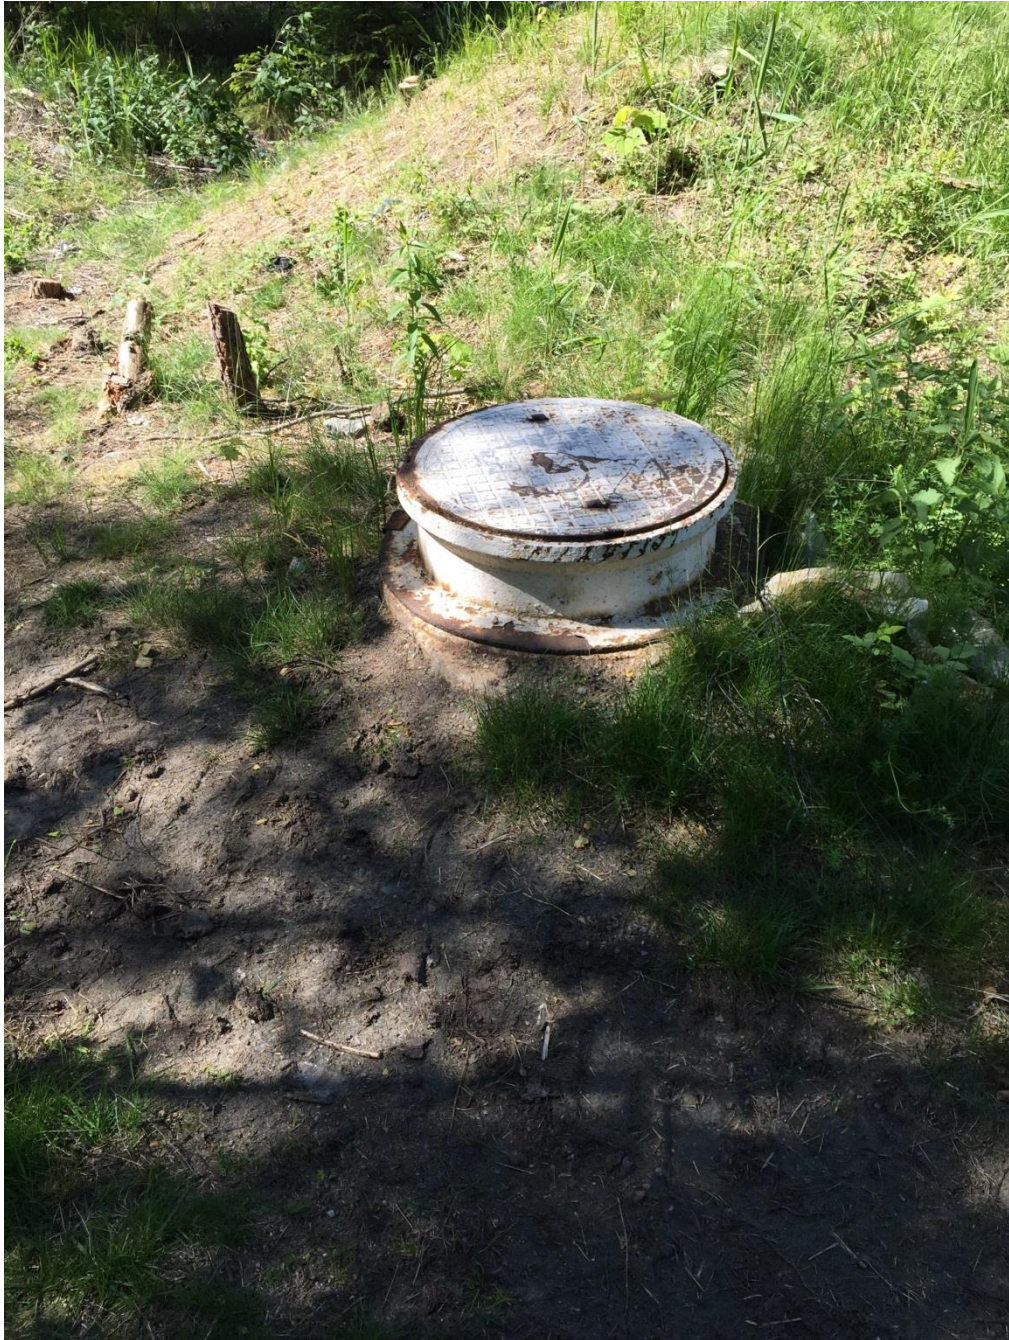
Bild 8. Brunn vid tågspåret som avger en påtaglig lukt av avlopp.

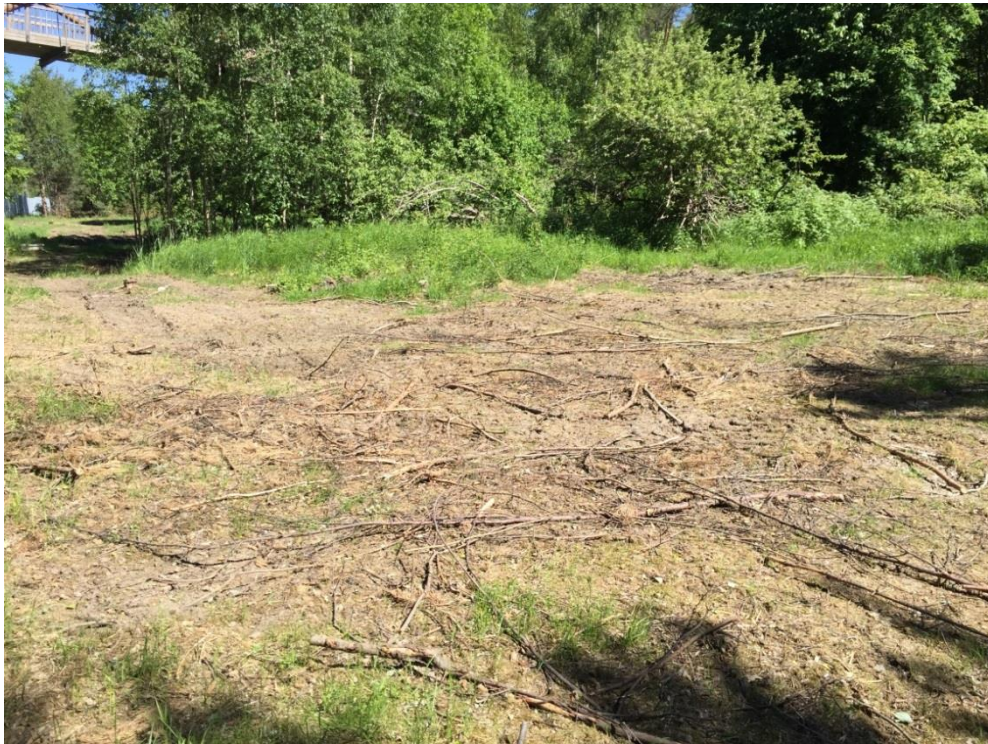
Bild 9. Söder om Sommarvägens bro finns ett mindre område med röjd mark. Grenar och kvistar ligger kvar på marken. Här finns körspår från stora maskiner.

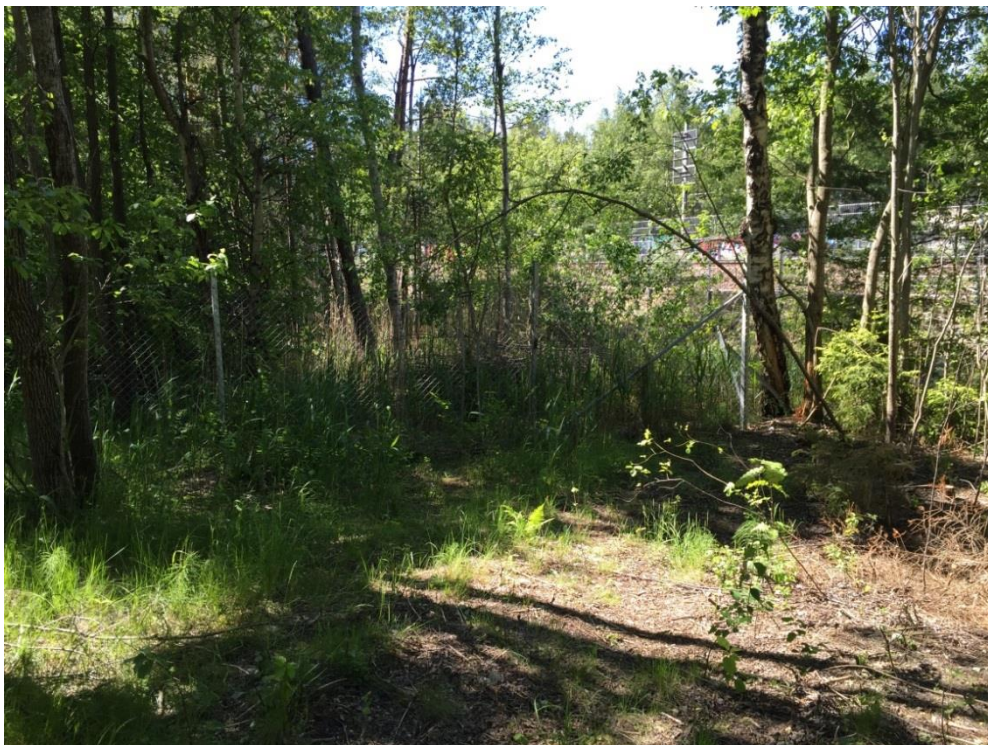
Bild 10. Inhägnat del i sydvästra området.

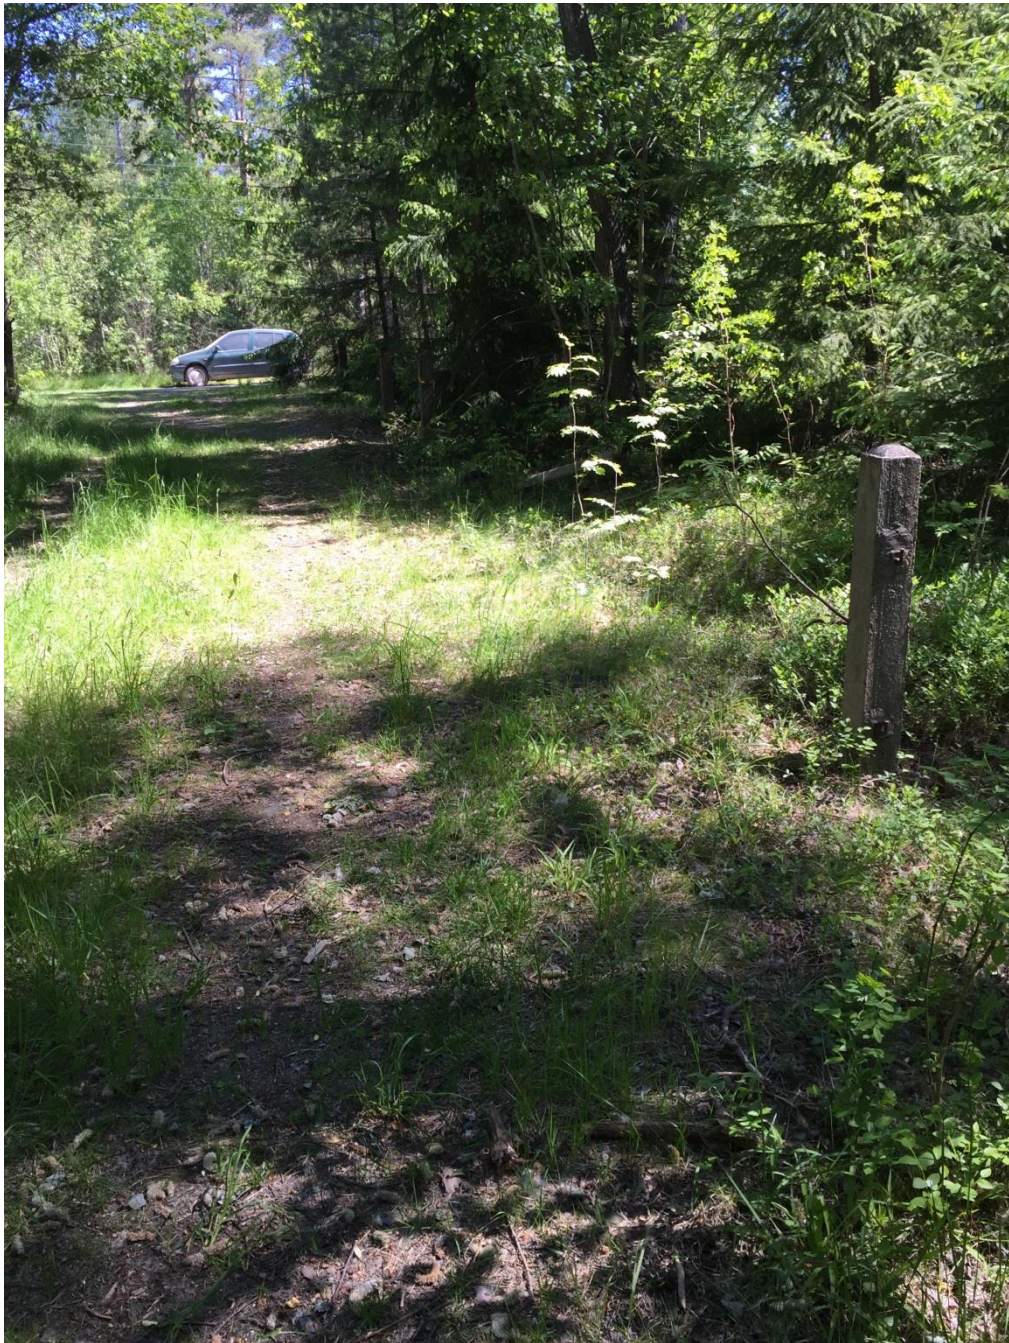
Bild 11. Vy österut mot Häggvägen. Lämningar från sommarstugetiden – ca 6st tomtstolpar, några välta.

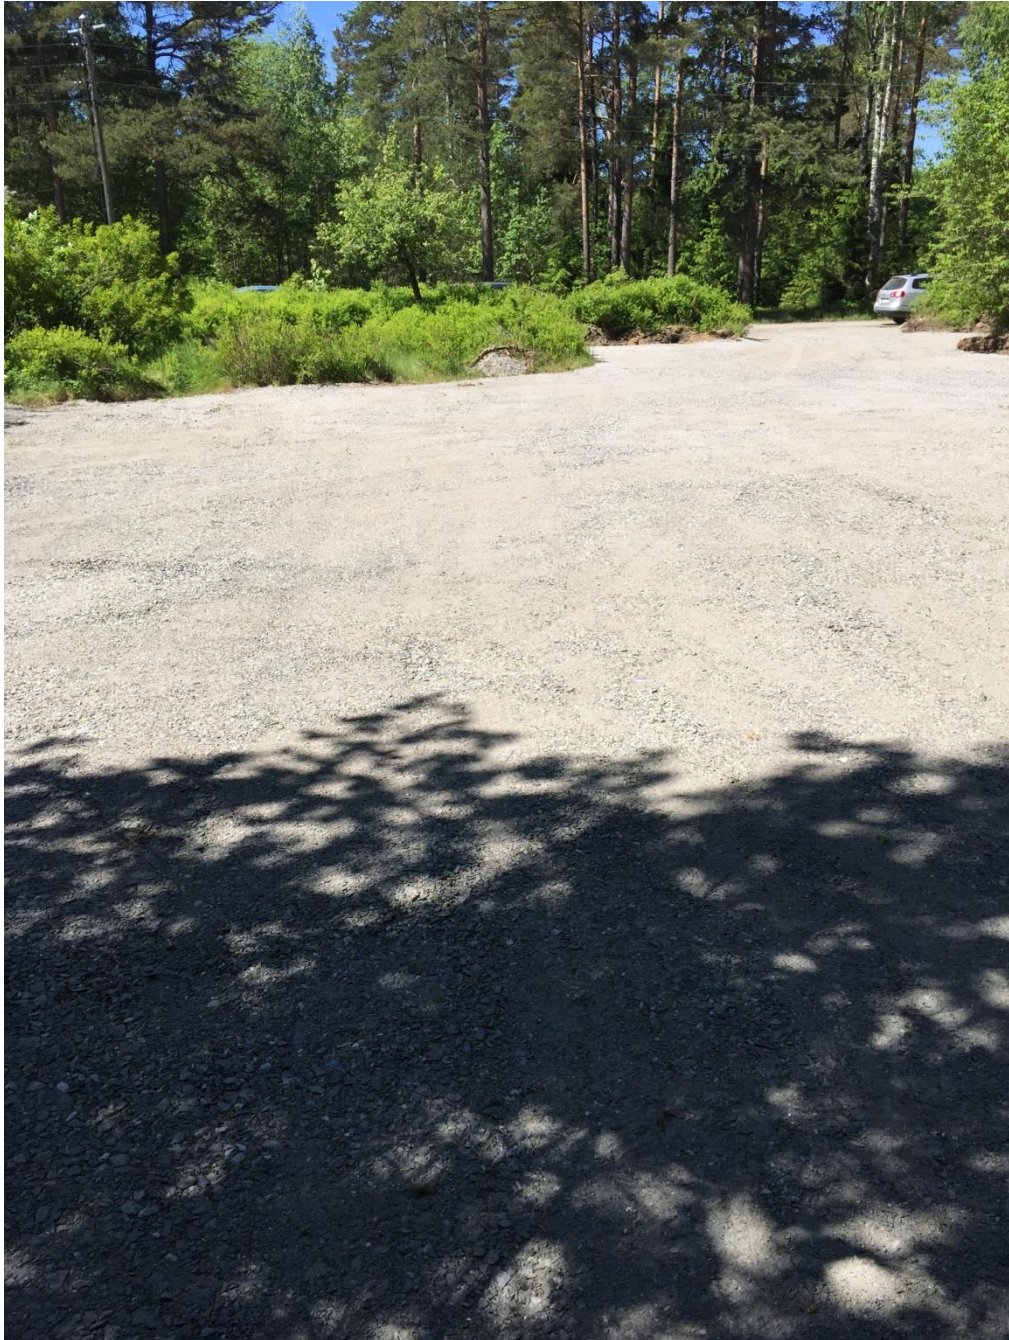
Bild 12. Nygjort parkeringsyta vid Häggvägen.

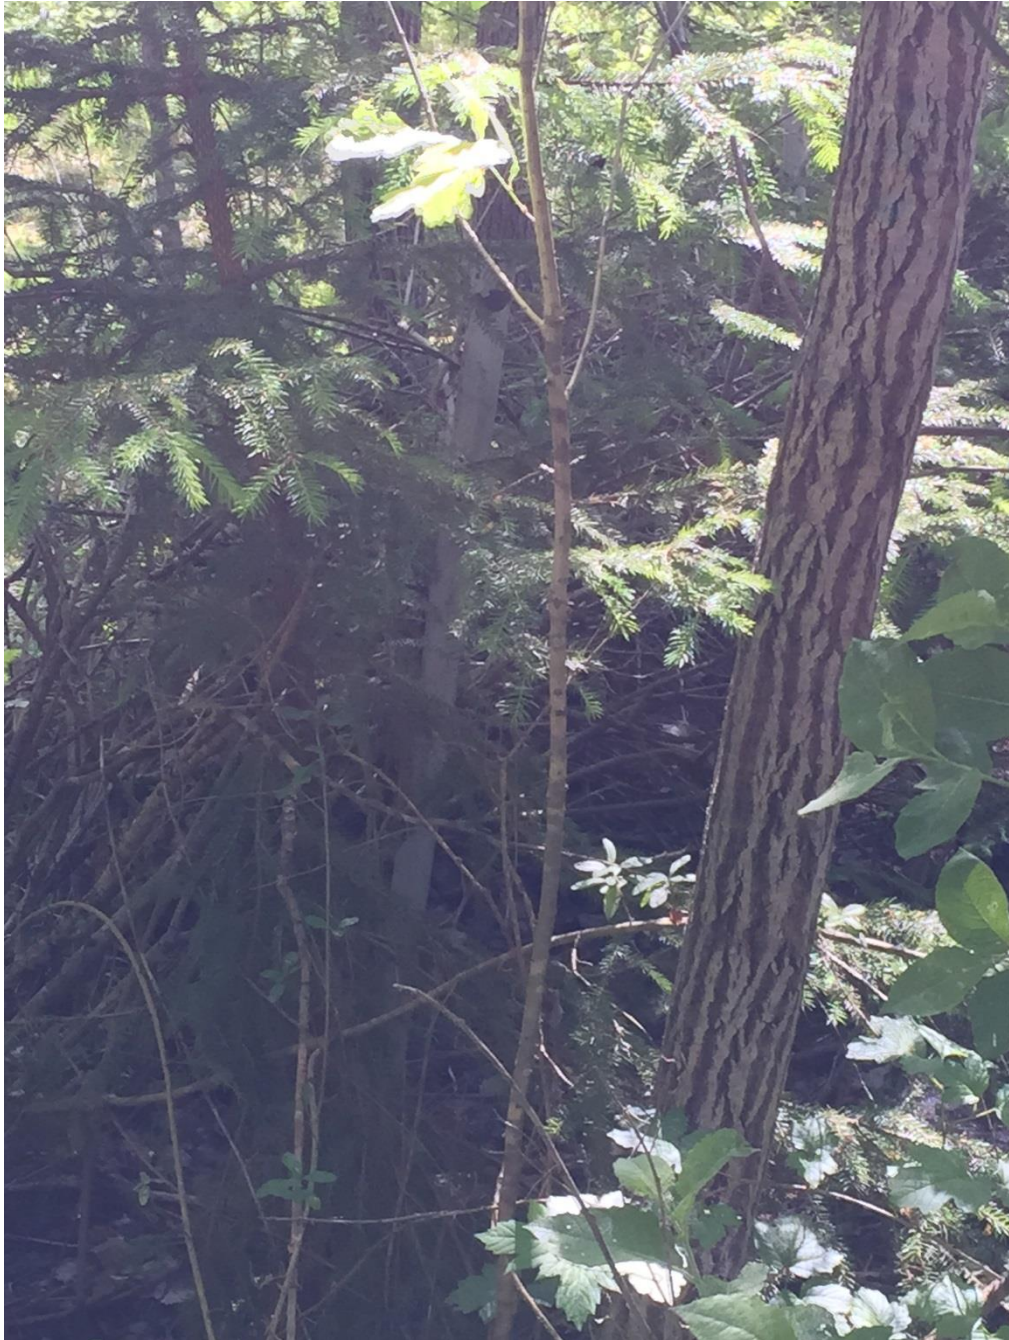
Bild 13. Förfallet staket.

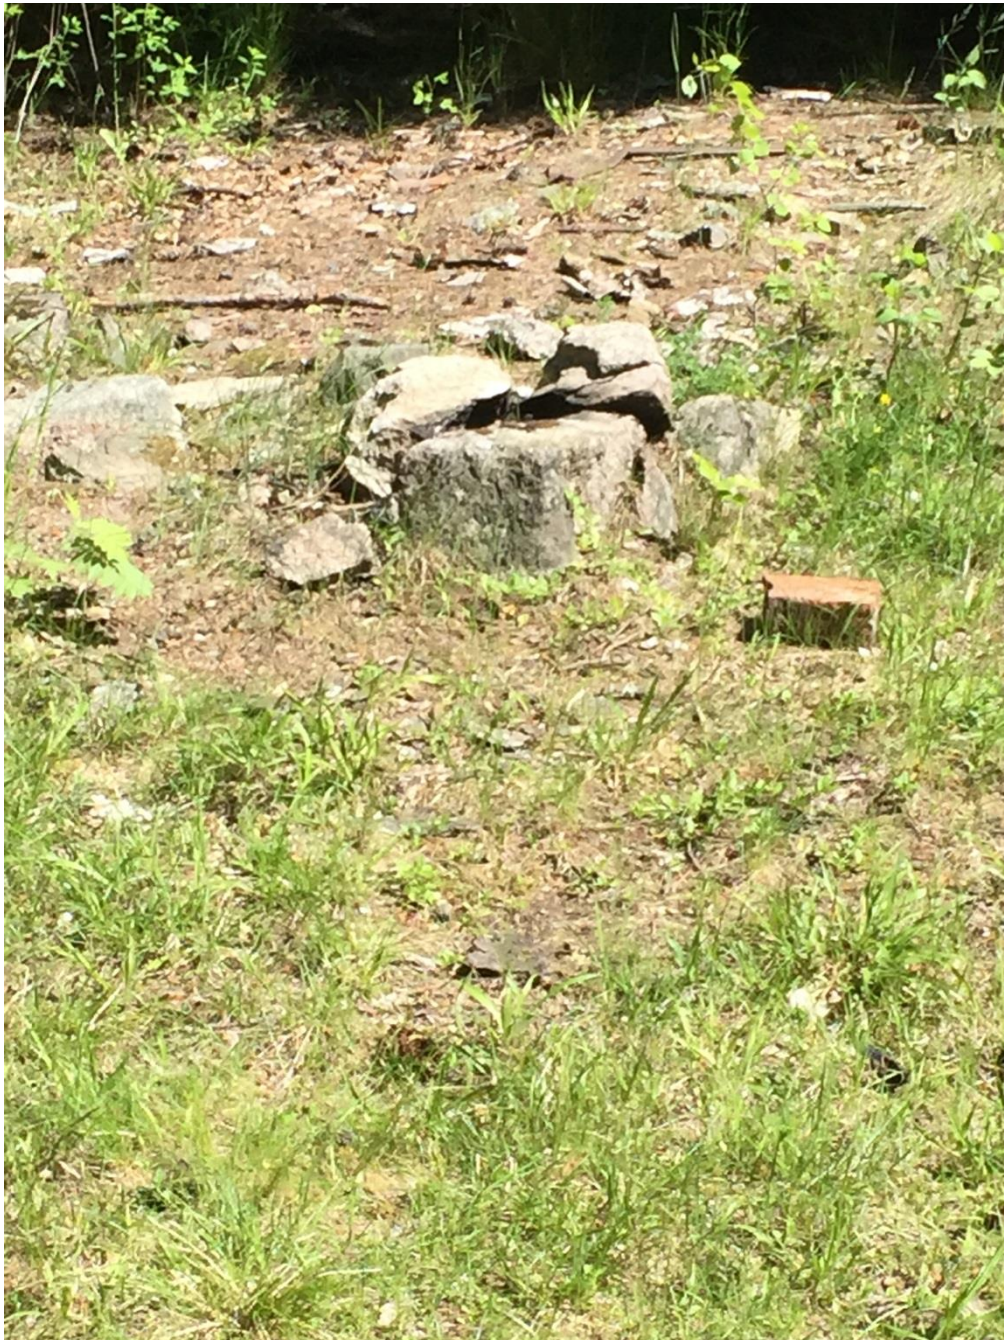
Bild 14. På gammal sommarstugetomt öster om Västravägen finns en tomtyta/ängsyta som är plan och gräsbevuxen. Här finns spår som visar att denna del av tomten nyttjats som grillplats.

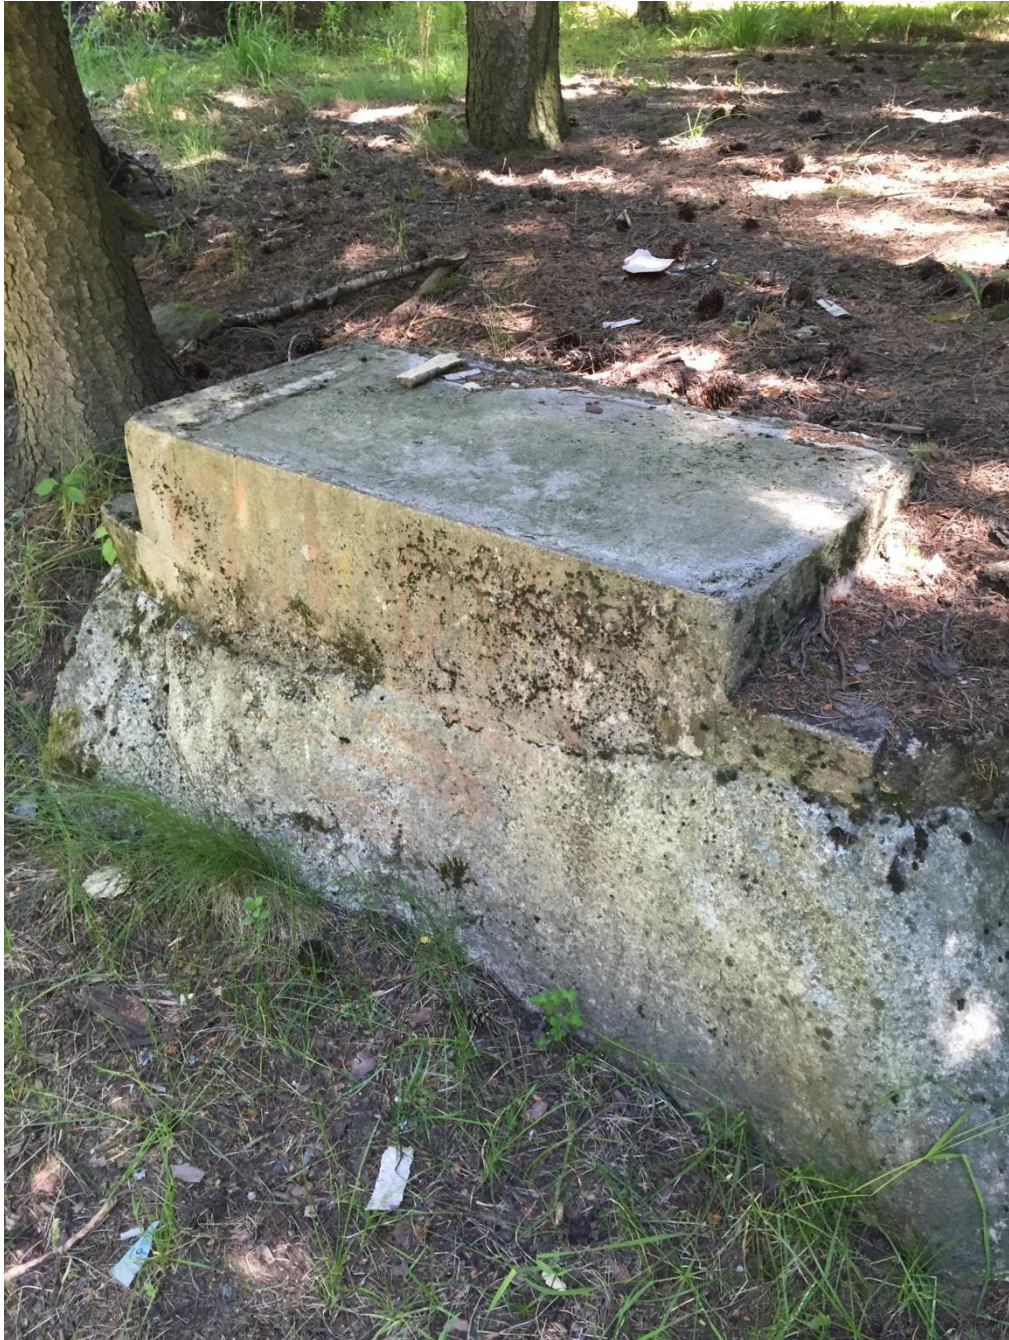
Bild 15. Rester av bebyggelse.

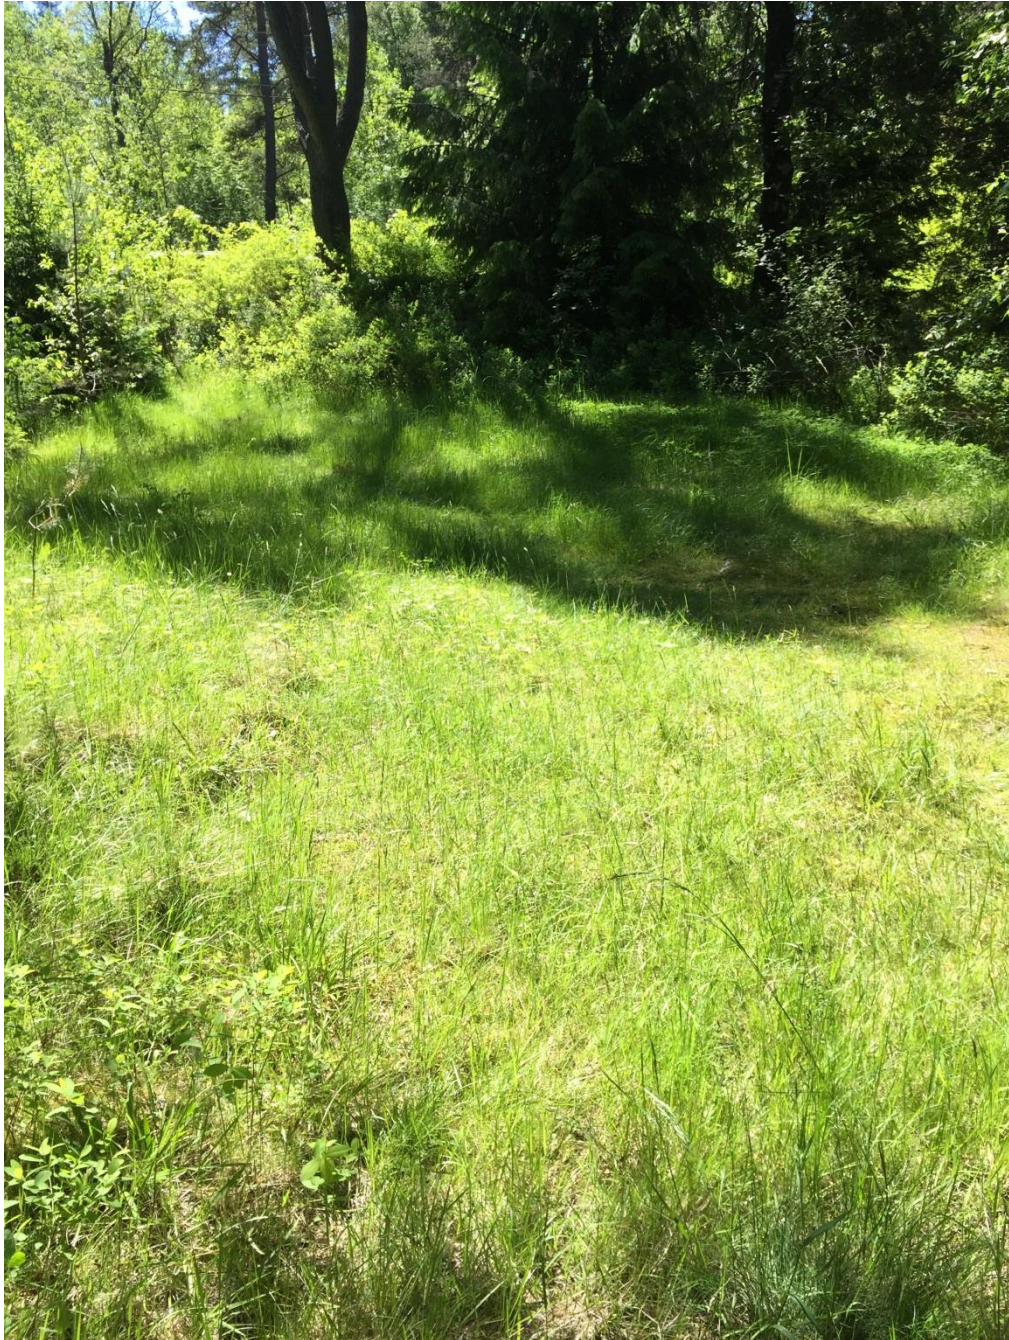
Bild 16. Samma område som bild 14 och 15. Gammal tomtyta.

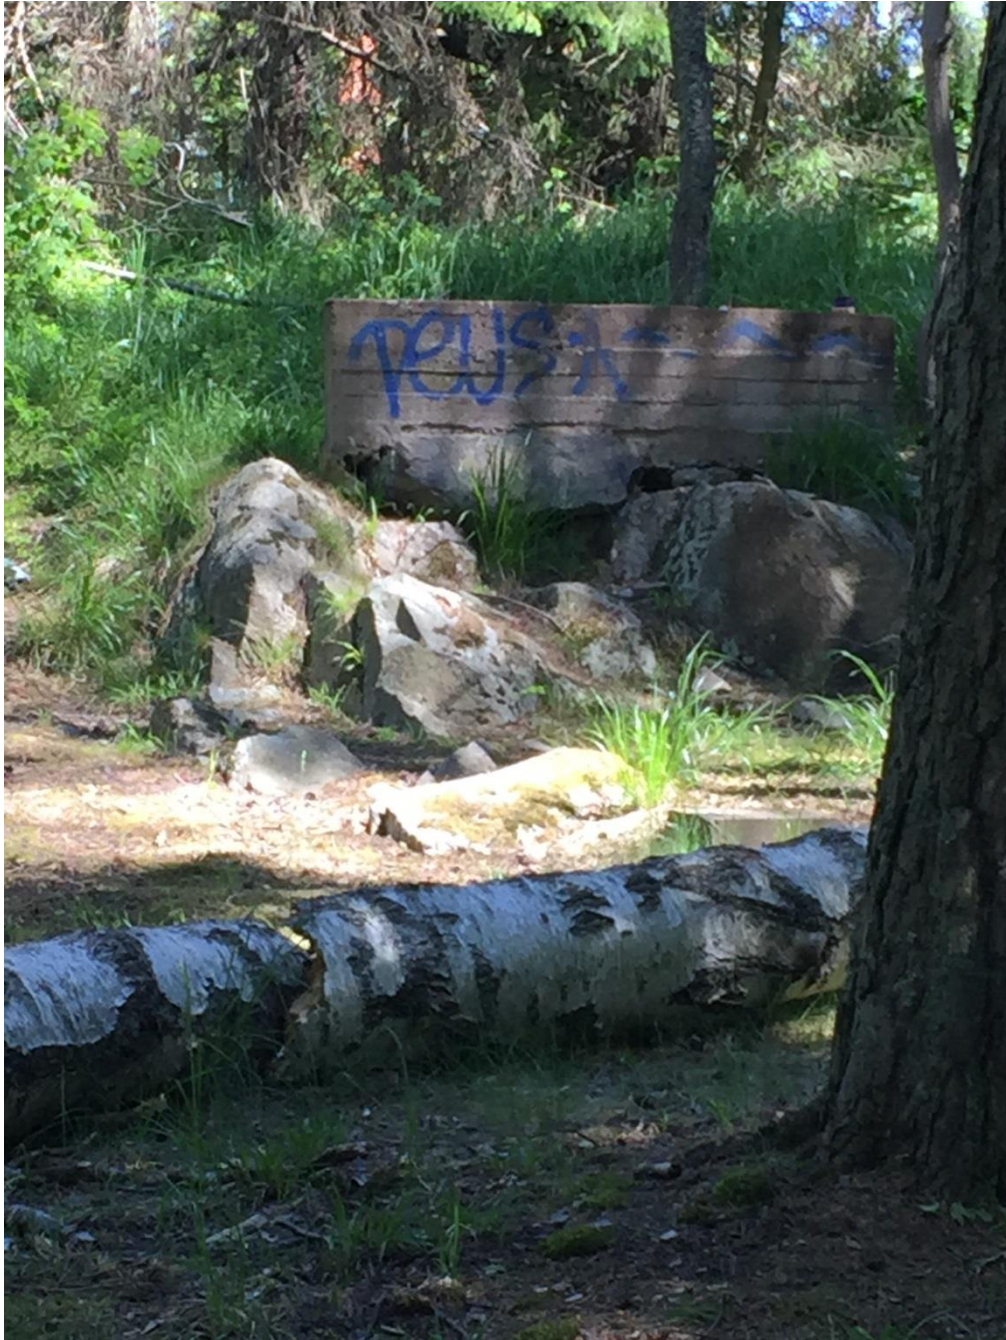
Bild 17. Vy norrut mot Örnens väg. Rester av bebyggelse.
