PM Föroreningsinventering Örnens väg

Haninge Kommun

Örnens väg - utredning DV, geo och geomiljö

Stockholm 2015-09-24

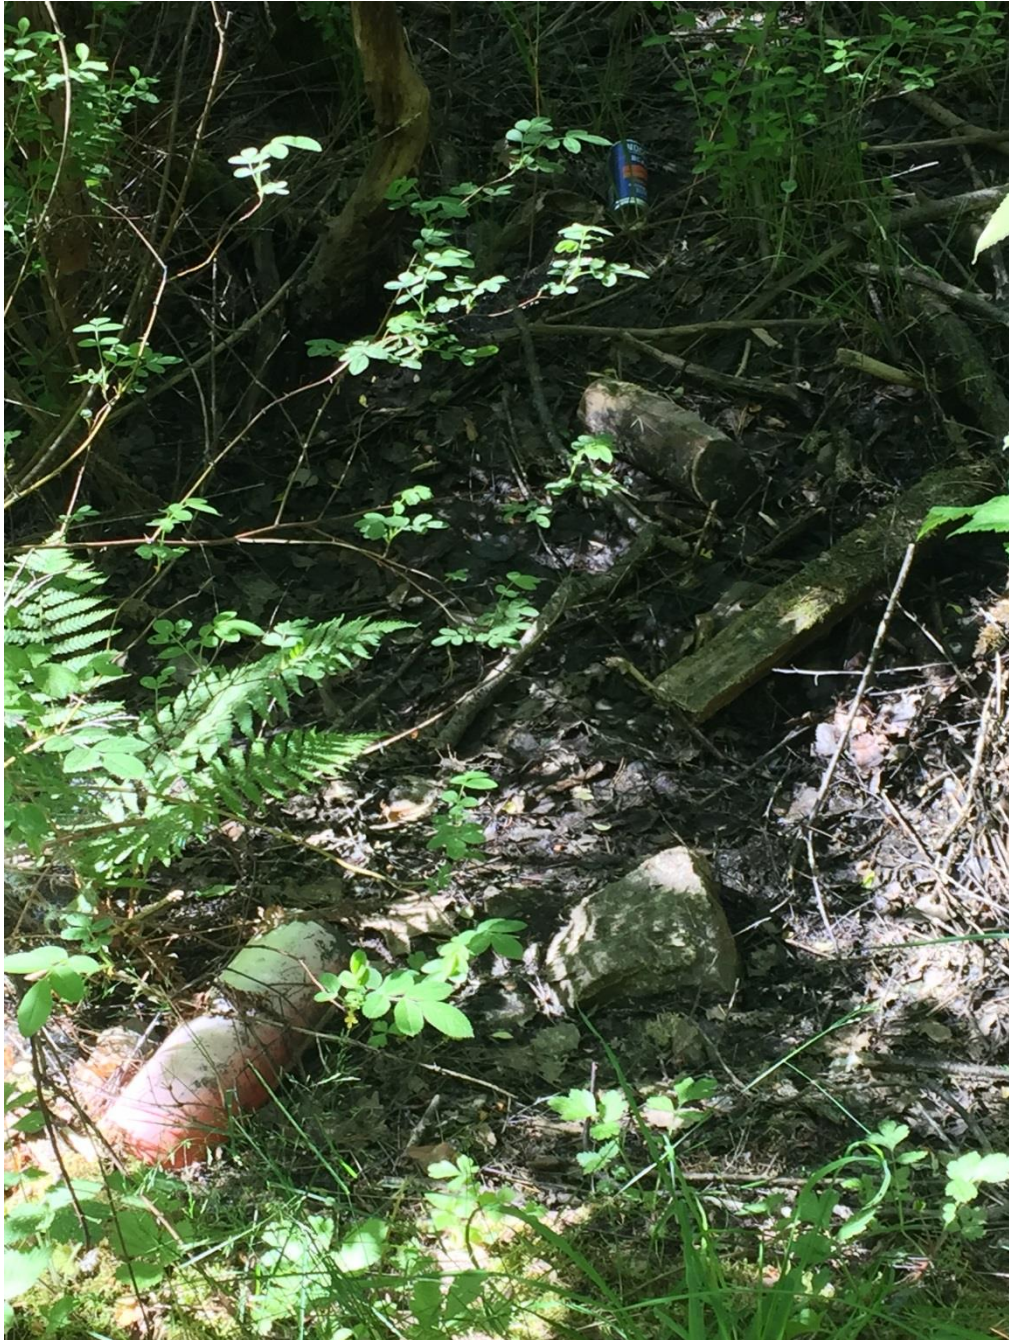
Bild 18. Dike söder om Västravägen. Ett dräneringsrör mynnar ut i detta dike, oklart var dräneringen kommer ifrån.

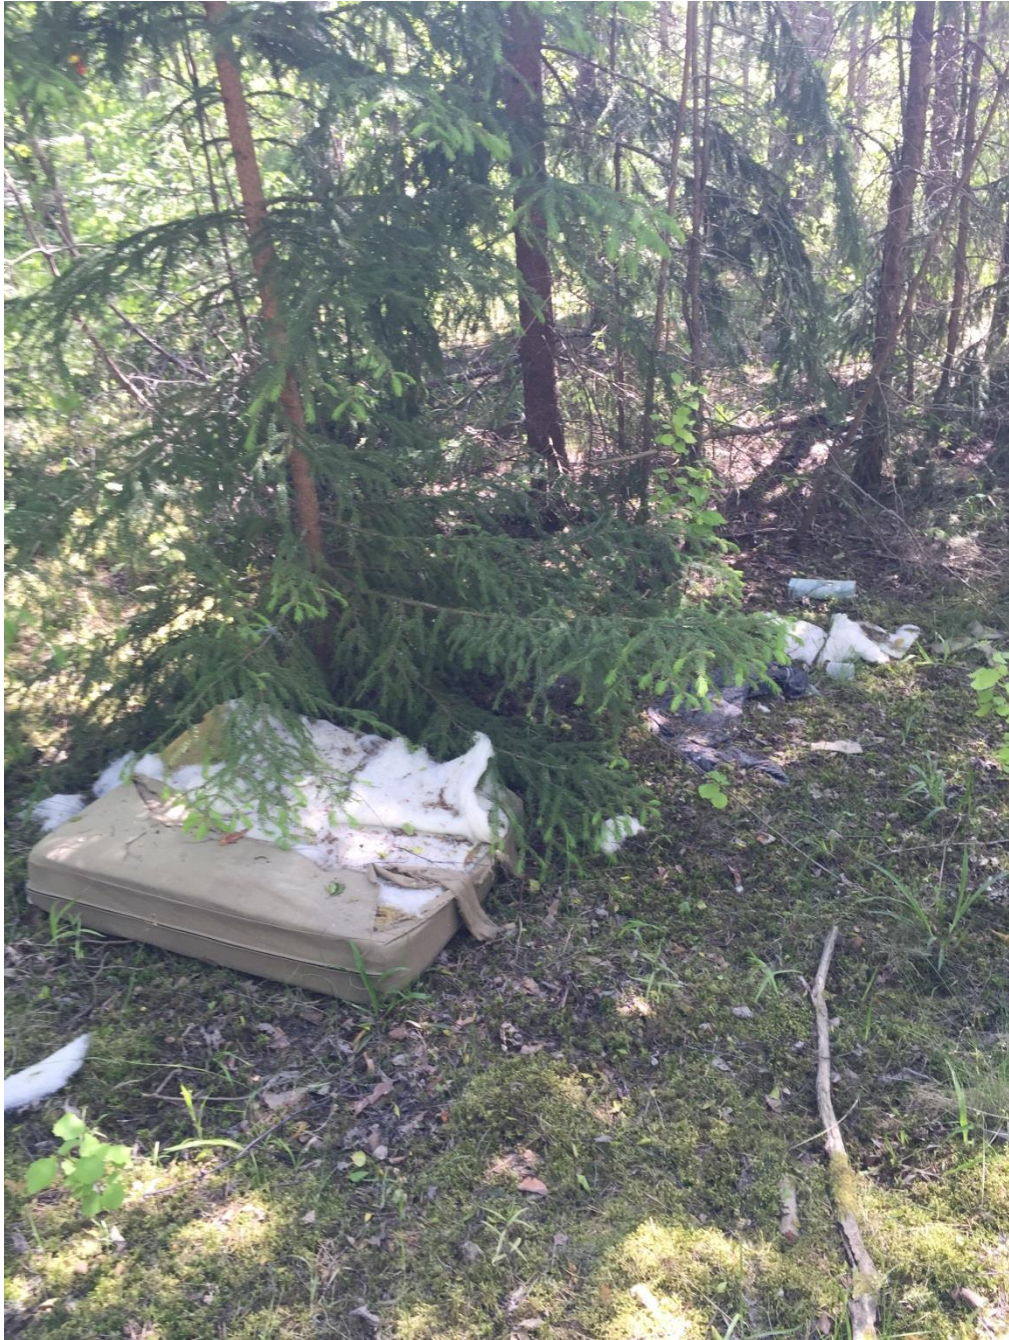
Bild 19. Mellan Sommarvägen och Vintervägen öster om ny nygjorda parkeringsytan återfinns lite sopor.

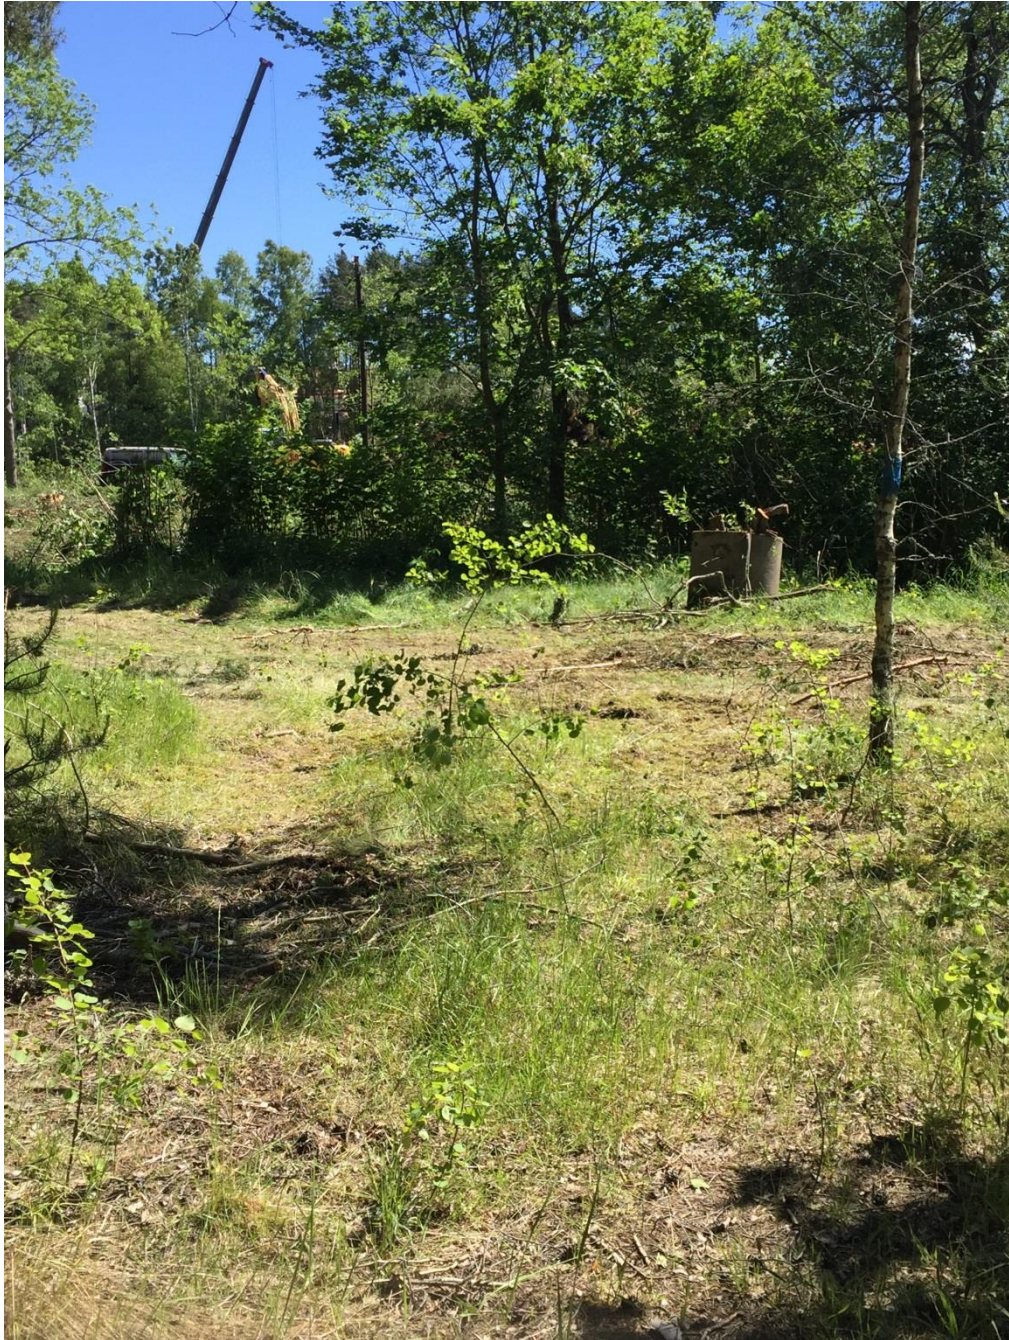
Bild 20. Öster om Haningevägen pågår det röjning och schaktning.
