VIBRATIONSUTREDNING

HANDENTERMINALEN OCH HANDENS NORRA PENDELTÅGSENTRÉ
M.M, HANINGE KOMMUN

D0074352 RAPPORT B

2022-12-07

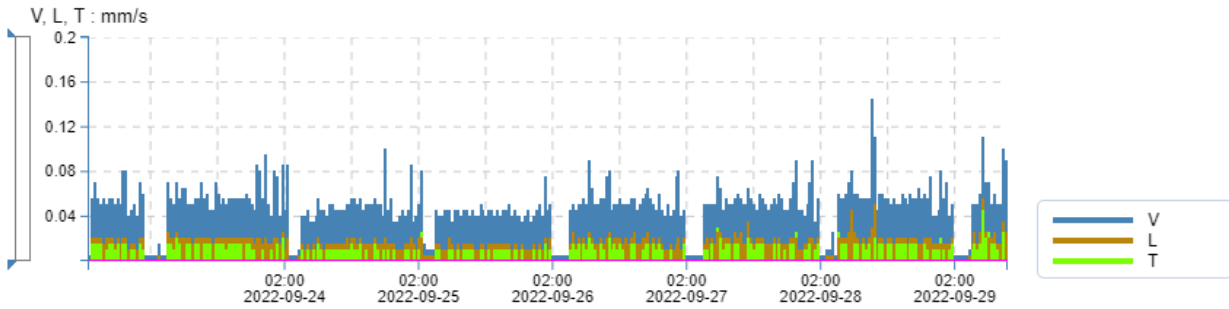
Mätningen pågick under en veckas tid och under den tiden passerade cirka 1500 pendeltåg, 24 Godståg och 74 tjänstetåg. En översikt över uppkomna vibrationer på bjälklag visas i Figur 5. Den högsta komfortvägda vibrationshändelsen uppgick till 0,15 mm/s i vertikalled och inträffade 2022-09-28 kl. 10:41:07 och ska enligt Trafikverkets tågföring orsakats av ett godståg. I Figur 6 visas den ovägda tidssignalen från tillfället. Observera att vägningen resulterar i ett lägre maximalvärde än den momentana högsta nivån som visas i figuren. I Figur 7 visas tidssignalerna från mätaren monterad i husväggen.

FIGUR 5: UPPMÄTT KOMFORTVÄGD VIBRATIONSHASTIGHET UNDER MÄTPERIODEN

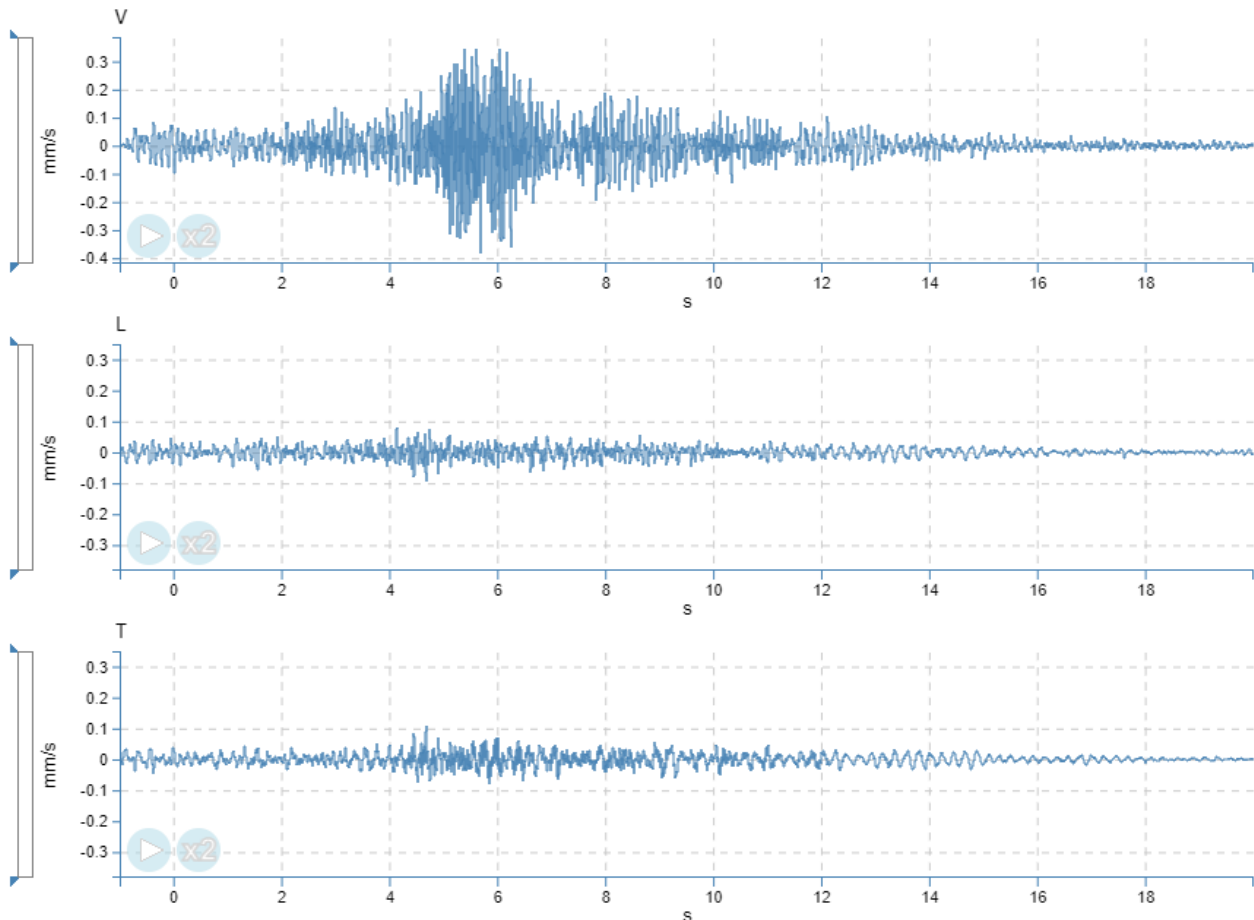
MP_2, BJLG (2022-09-28 10:41:07)

Sensor: **V12V**, S/N: 24970,
 Kanal: **V**, Kalibrerad: 2021-06-27
 Datum tid: **2022-09-28 10:41:07.604**,
 Triggtyp: external
 Standard: (07) SS4604861 Komfort 20 mm/s RMS
 1s
 Max: 0.380 mm/s, 0.07 m/s², 3.29 um, 23.3 Hz

FIGUR 6: DEN OVÄGDA TIDSSIGNALEN FÖR TÅGPASSAGEN SOM GAV DEN HÖGSTA KOMFORTVÄGDA VIBRATIONSNIVÅN.

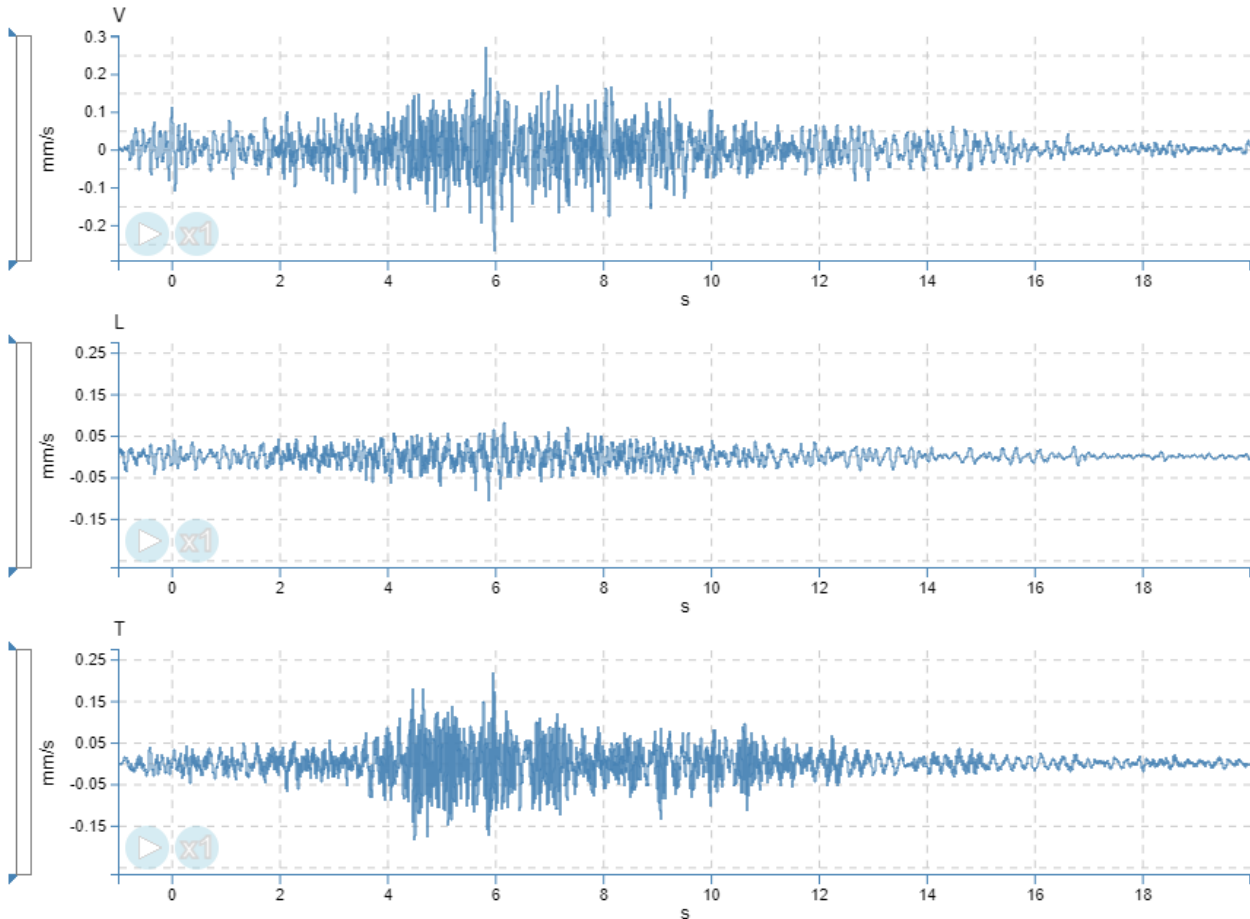
MP_1, Vagg (2022-09-28 10:41:07)

Sensor: **V12V**, S/N: 1270,
Kanal: **V**, Kalibrerad: 2021-11-10
Datum tid: 2022-09-28 10:41:07.598,
Triggtyp: internal
Standard: (05) SS025211 Schakt 25 mm/s 2-150Hz
Max: 0.275 mm/s, 0.04 m/s², 3.28 um, 22.8 Hz

FIGUR 7: TIDSSIGNALEN FÖR VIBRATIONER I HUSVÄGGEN I MARKPLAN DÅ DEN HÖGSTA KOMFORTVÄGDA VIBRATIONSHASTIGHETEN REGISTRERADES.

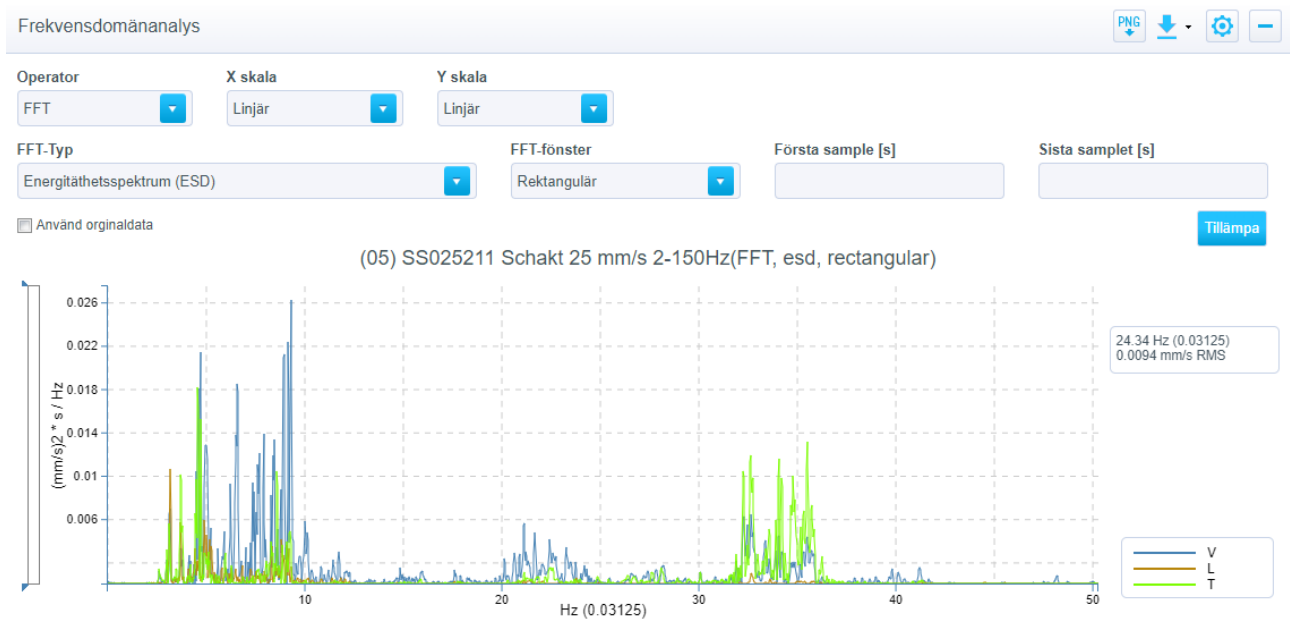
I Figur 8 visas ett frekvensspektrum av tidssignalen i Figur 7, alltså tidssignalen från givaren monterad i väggen då den högsta komfortvägda vibrationshastigheten mättes upp på plan två. Spektrat tyder på att tyngdpunkten hos vibrationsenergin som går in i huset är lågfrekvent och ligger under 10 Hz. Bjälklaget på plan två kändes stumt och har sannolikt en lägsta resonansfrekvens betydligt över 10 Hz vilket bidrar till låga vibrationsnivåer.

FIGUR 8: ETT FREKVENSSPEKTRUM AV VIBRATIONERNA I VÄGGEN VID DEN TÅGPASSAGE SOM GAV DEN HÖGSTA KOMFORTVÄGDA VIBRATIONSHASTIGHETEN PÅ PLAN 2.

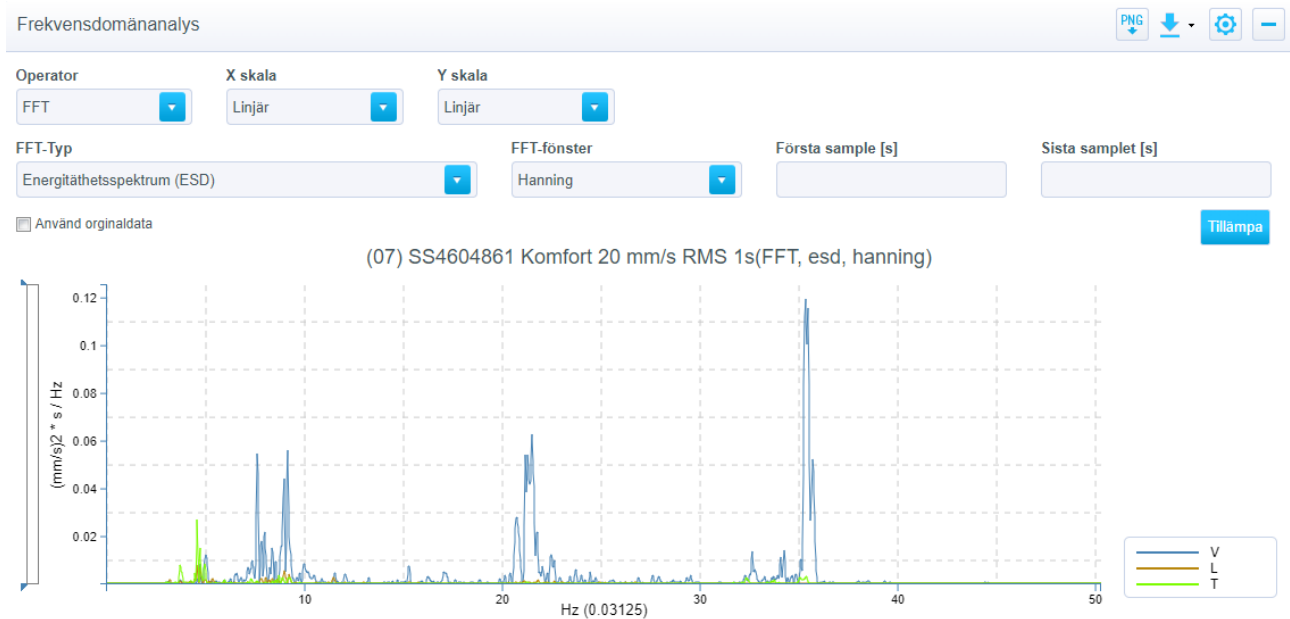
I Figur 9 visas ett frekvensspektrum av tidssignalen i Figur 6, alltså tidssignalen från givaren på bjälklaget på plan 2. Man kan se att viss energi finns under 10 Hz där den mesta vibrationsenergin matas in i huset. Strax över 20 Hz finns en topp vilket skulle kunna vara bjälklagets lägsta resonansfrekvens i vertikalled.

FIGUR 9: ETT FREKVENSSPEKTRUM AV TIDSSIGNALEN FRÅN BJÄKLAGE PÅ PLAN TVÅ, DEN SOM VISAS I FIGUR 6

För de bostäder som planeras att byggas ovanpå byggnaden närmast järnvägen (nedre påbyggnaden), i det hus där vibrationer mättes, rekommenderas att bjälklagen görs styva för att minska risken för komfortvibrationer. Veka slanka bjälklag kan öka risken för vibrationer. För husen som planeras att byggas ovanpå befintliga byggnader längre öster om banan bedöms risken för komfortvibrationer över riktvärde vara liten då avståndet till banan är längre och vibrationerna därmed förväntas vara lägre.
