Naturvärdesinventering av Karlslunds marina, Haninge

Inklusive inmätning av skyddsvärda träd, bedömning av påverkan på
marina naturvärden samt förslag på skötsel- och
kompensationsåtgärder

Dokumentdatum: 2017-08-30

Ärendenummer: Dnr. PLAN.2015.39

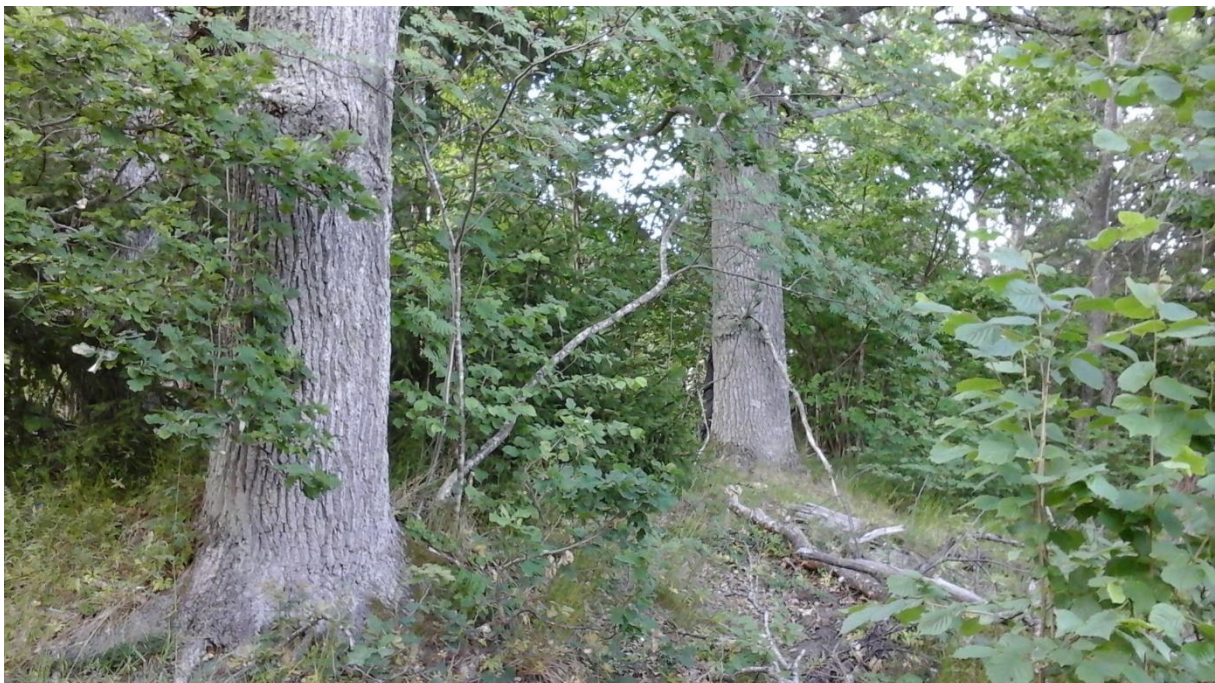
Objekt 5 – Förutom de sedan tidigare utpekade mycket gamla skyddsvärda ekarna finns även många ekar som på sikt kan utveckla höga naturvärden, ett stort inslag av hassel bidrar också till objektets naturvärde men kan i vissa fall skapa en alltför tät undervegetation kring ekarna.

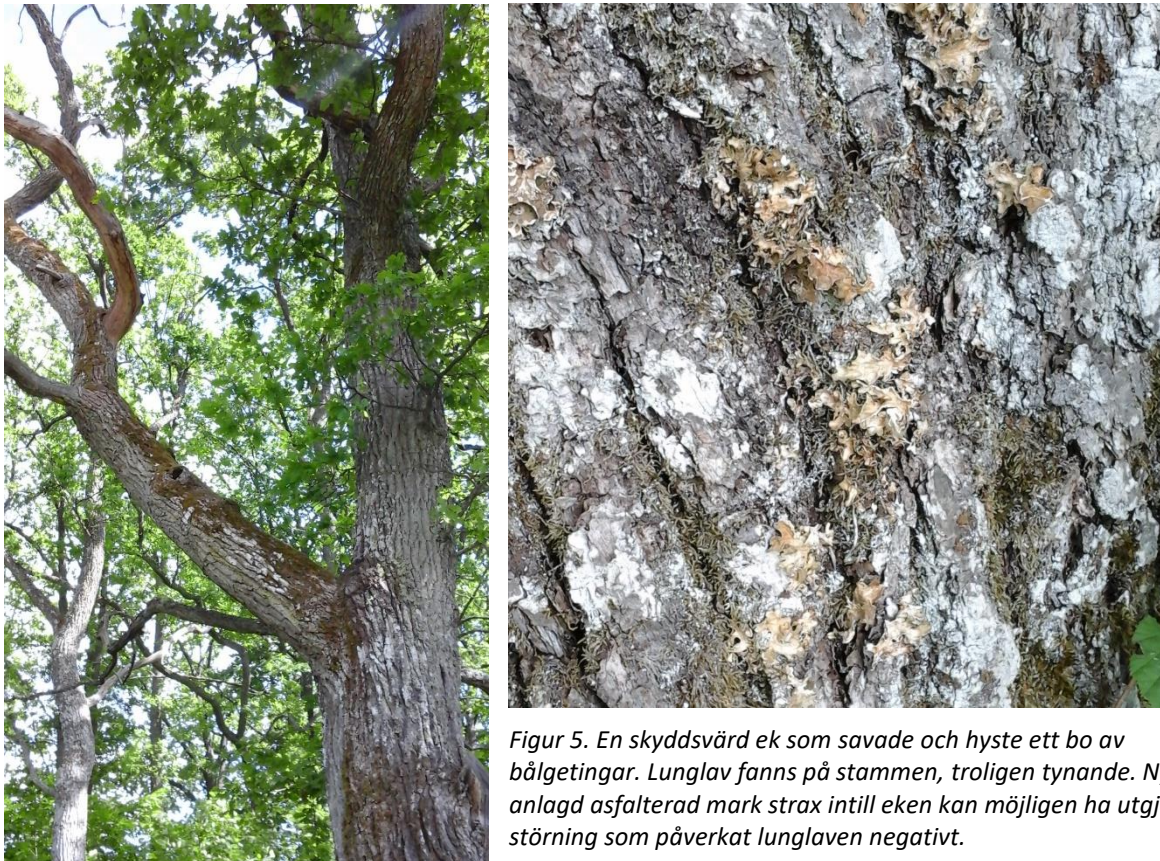
Figur 5. En skyddsvärd ek som savade och hyste ett bo av bålgetingar. Lunglav fanns på stammen, troligen tynande. Nyligt anlagd asfalterad mark strax intill eken kan möjligen ha utgjort en störning som påverkat lunglaven negativt.

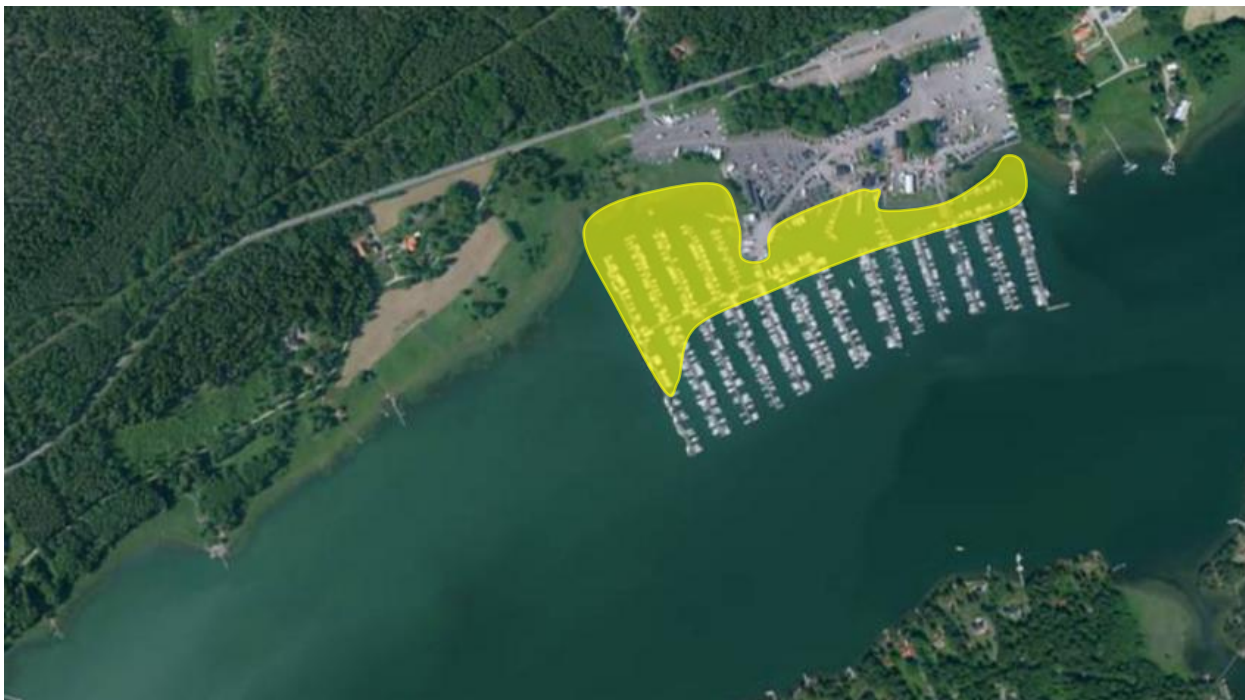
Objekt 8 – Vattnet vid marinan bedömdes hålla visst naturvärde (klass 4) och bestod av grunda mjukbottnar som sträcker sig 100-300 meter från strandkanten.

Bedömning: *Visst biotopvärde.* Områdets vassar och delvis vegetationsrika mjukbotten kan väntas vara av visst värde som lek- och uppväxtområde för varmvattenarter så som abborre och gädda. *Obetydlig artvärde.* Typiska arter för Natura 2000-naturtypen *Smala Östersjövikar* (1650), naturvårdsarter, förekommer i form av knoppslinga, hjulmöja, hornsärv, blåstång och sudare. Eftersom dessa arter är mycket vanligt förekommande i regionens kustvatten och enbart förekom över begränsade bottenytor tillmäts de ett obetydligt artvärde. De nedsatta ljusförhållanden som råder i nuläget innebär att de naturvärden som beskrivs ovan är kopplade till botten grundare än cirka 4 meter. På större djup är botten vegetationsfria och dessa områden bedöms i nuläget sakna särskilda naturvärden. **Sammantagen bedömning:** De grunda botten vid Karlsunds marina bedöms vara av *visst naturvärde, klass 4.*

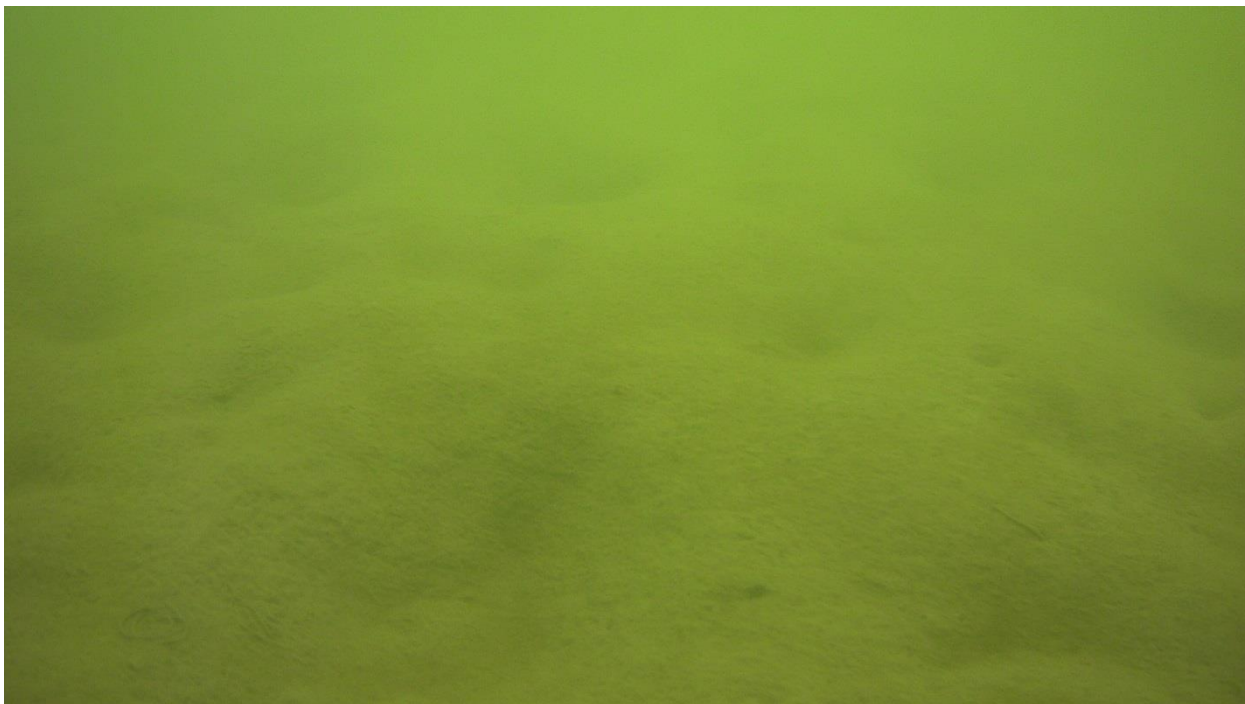
Vegetationens maximala förekomstdjup noterades vid inventeringstillfället till 3,5 meter. Vid detta djup förekom ålnate samt en planta frisk blåstång. På större djup var botten vegetationsfria (Figur 10). Djupet i marinaområdet ökar relativt snabbt och når cirka 3-3,5 meter i höjd med de bryggor som löper parallellt med stranden. Det innebär att det område dit huvuddelen av marinans båtplatser är belägna idag saknar förutsättningar för annat än begränsade biologiska/ekologiska värden.

Figur 10. På djup större än cirka 3,5 meter saknades vegetation på botten i Karlsunds marina.

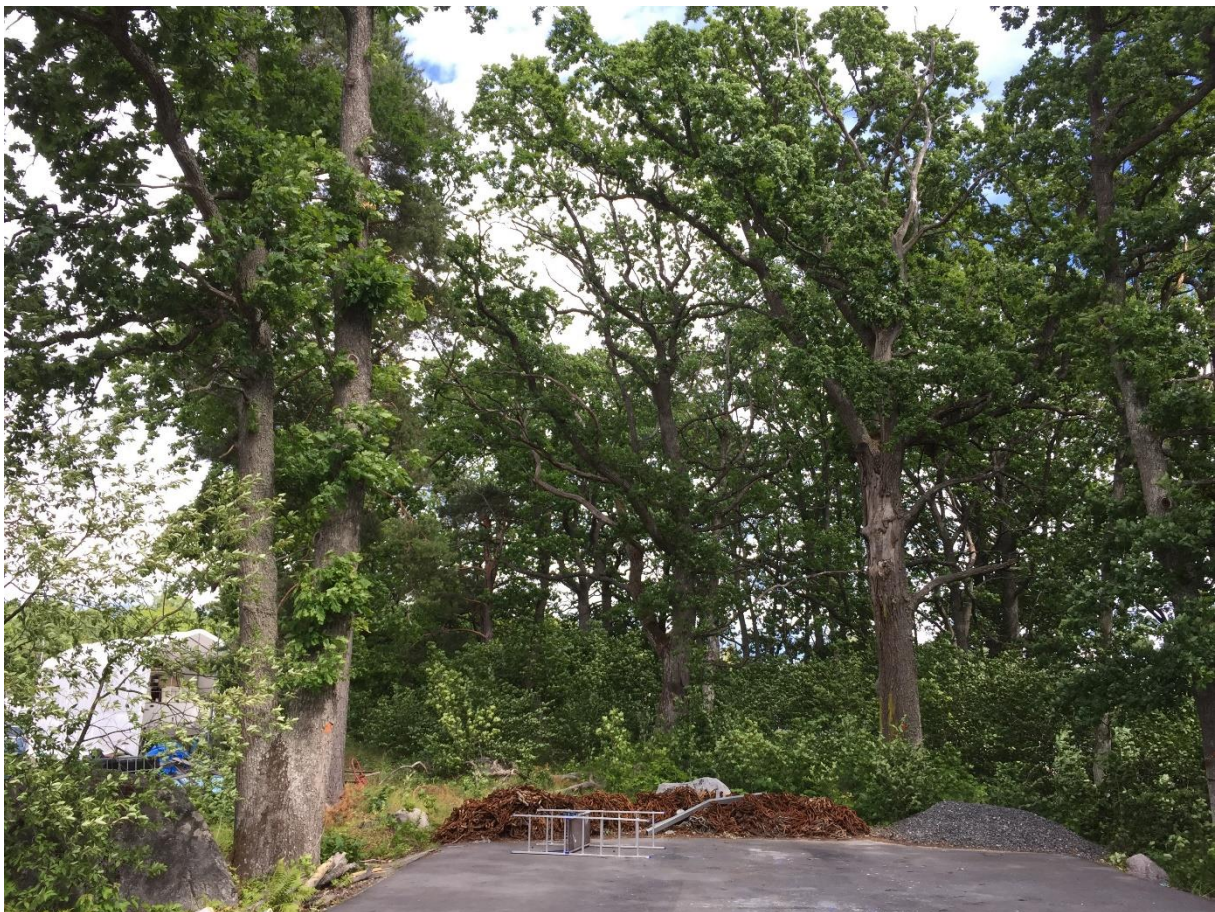
Figur 11: En uppställningsplats för båtar ha anlagts i direkt anslutning till tidigare inmätta skyddsvärda träd, vilket troligen har en negativ effekt genom förändrat mikroklimat och hydrologi.

Då kärlväxtvegetationen i ekbacken är av artrik lundkaraktär bör slåtter, hävd eller annan påverkan på denna undvikas. Även om naturvärden knutna till ekarna kan gynnas av den solexponering som kringliggande öppna marker medför så kan hårdgjord markyta alltför nära ekarna medföra en negativ påverkan. Ytterliga upptag av asfalterade eller grusbelagda ytor i direkt anslutning till ekarna likt i Figur 11 bör därför undvikas. Återställande av befintliga hårdytor kan med fördel göras för att återskapa ett mer naturligt mikroklimat.
