Rapport

PM Ålsta 28:1 m.fl.

Del 2 - Vibrationsutredning

Rapportnummer 1721 8175 R02

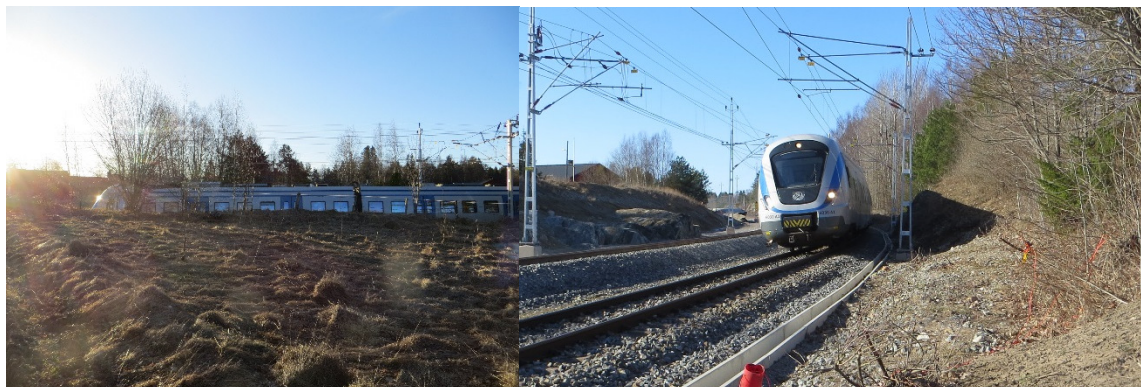
Nynäsbanan har nyligen renoverats och går delvis genom en skärning i berg. Detta tyder på att det inom området inte är allt för långt ner till fast berg, vilket är bra ur vibrationssynpunkt.

Bild 1 & 2: Nynäsbanan – morgontrafik på nylagda spår

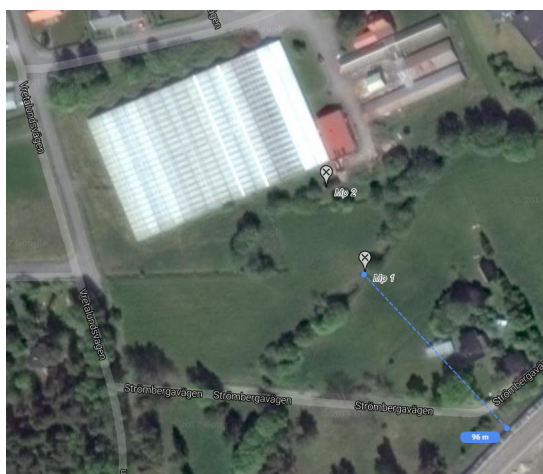
Mp 1 vid fastighetsgräns ca 95 m från Nynäsbanan var monterat på ett s.k. jordspett och Mp 2 ca 45 m innanför Mp1, var monterat på en tripod som stod på ett fundament till en oljecistern.

Bild 3: Mp 1 - tomtgräns och Mp 2 – Fundament oljecistern.

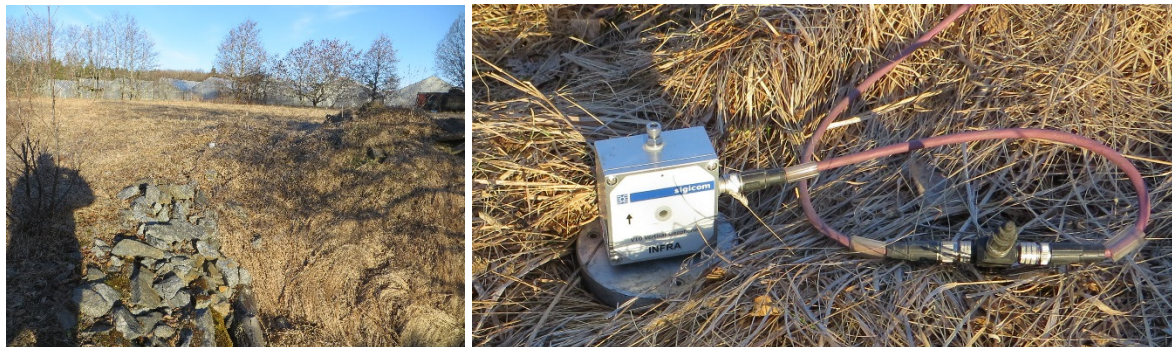
Bild 4 & 5: Mp 1 – Tomtgräns mot Nynäsbanan – Infra V10 på jordspett

Mätningen visad på mycket låga vibrationsnivåer i Mp 1 – tomtgräns < 0,1 mm/s se vidare mät rapport 1721 8175 VO1 och i Mp 2 – fundament oljecistern < 0,1 mm/s.

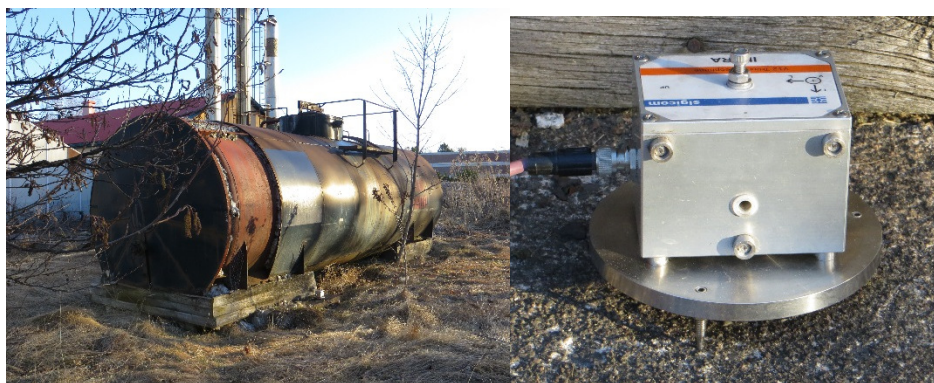
Bild 6 & 7: Mp 2 – Oljecistern bakom växthus – Infra V12 – tri-axiell på tripod
