Saneringsrapport

Rapport Skadedjur

Kundnamn: SBB Söderbymalm 3:486 Fastighets AB	
Fastighet/Objekt: SBB Söderbymalm 3:486 Fastighets AB	
Adress: Rudsjöterassen 2 Haninge Kommunhus	
Postnummer: 136 40	Ort: Handen

Kundnummer: 1455955	Rapportnummer: 85238804-A1	Besöksdatum: 2021-04-07
Tekniker: Bengt Hall		
E-post: Bengt.Hall@anticimex.se		
Telefon: +46721451232

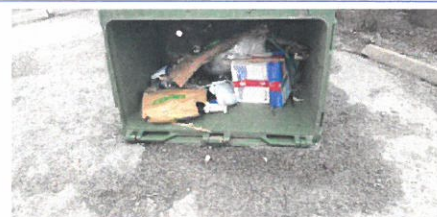
Utvändigt, Omgivning

Sopkärl ligger öppet och valt på parkeringen Skadedjur kommer åt föda.

Åtgärdsförslag: Städa bort.

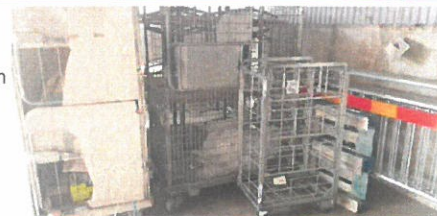
Lastkaj, Förvaring

Skräpigt och bråte på lastkaj. Risk för att skadedjur får tillträde, föda, vatten och skydd och fortsätter utvecklas och spridas.

Utan åtgärd sedan 2020-10-28

Åtgärdsförslag: Städa lastkaj och förvara inte bråte här.

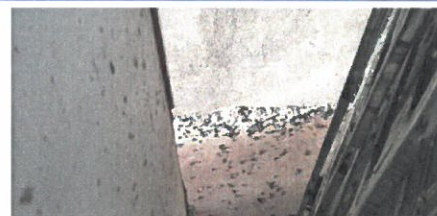
Lastkaj, Golv

Gamla spår av råttor, spillning Försvårar möjligheten till att se om angreppet är aktivt.

Utan åtgärd sedan 2020-02-06

Åtgärdsförslag: Städa bort gamla spår av skadedjur.
