VENDELSÖ

Kulturhistorisk områdesbeskrivning och särskilt värdefulla kulturmiljöer

Kulturmiljöinventering
Vendelsö

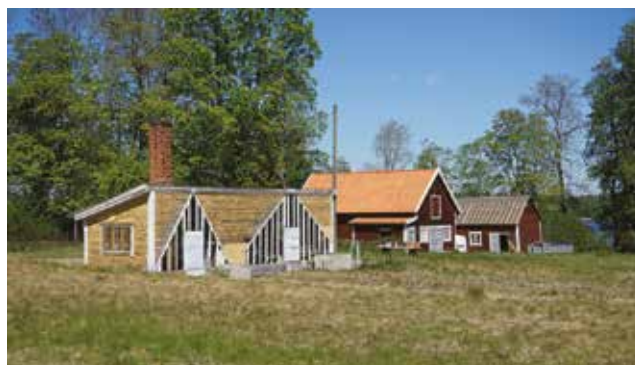
Byggnad med spår i fasaden av tidigare växthus samt ekonomibyggnader från tiden som handelsträdgård.

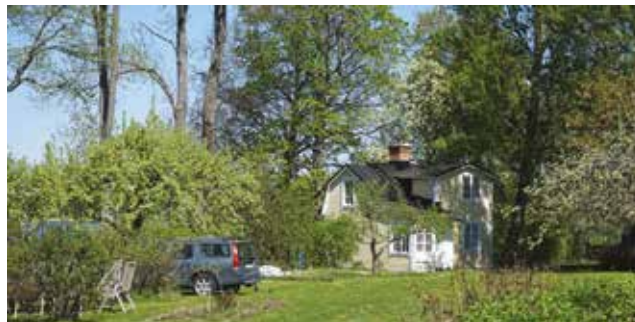
Vendelsö 3:55, Östra Strandvägen. Foto: Tobias Mårud

Vendelsö 3:55 (3a) styckades av 1908 och såldes till hattmakaren Johan Sigfrid Karlsson och snickaren Karl Johan Karlsson, Stockholm. Viktigt för villans karaktär är väggarna klädda med liggande gul träpanel, plåttäckt mansardtak, spröjsade fönster och skorsten med utkragat krön samt läget en bit in i trädgården. I trädgården finns fruktträd.

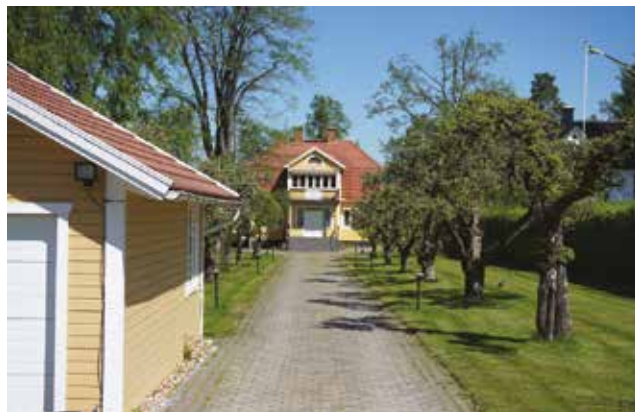
Vendelsö 3:56, Östra Strandvägen. Foto: Tobias Mårud

Fastigheten Vendelsö 3:56 (3b) avstyckades 1908 och såldes till ölutköraren Axel Alfred Karlsson, Stockholm. En allé med fruktträd kantar gången fram till den gulputsade villan med valmat mansardtak.

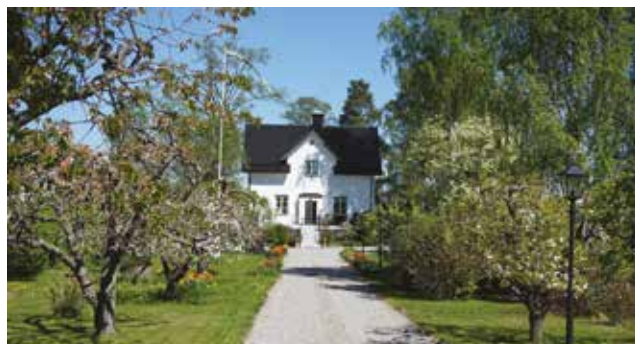
Vendelsö 3:57, Östra Strandvägen. Foto: Tobias Mårud

Vendelsö 3:57 (3c) har den avlånga formen på fastigheten bevarad, med en rak grusgång kantad av fruktträd som leder fram till den vitputsade villan. Byggnaden är förändrad med bl a ändrat takmaterial.

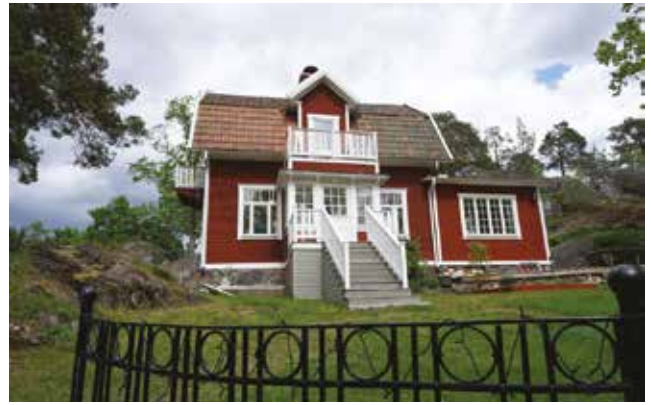
Vendelsö 3:78. Foto: Tobias Mårud

Vendelsö 3:78 (3d), en av de tomter som styckades av och såldes 1908. Villan är högt belägen i terrängen. Naturstenssockel, liggande träpanel, fönster med småspröjsad övre del och brutet sadeltak klätt med tegelpannor är karaktäristiskt.

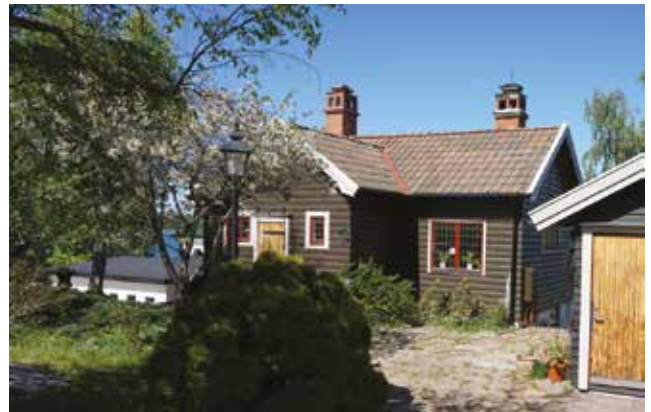
Vendelsö 19:1. Foto: Tobias Mårud

Vendelsö 19:1 (3e). Brunmålad stockpanel, blyspröjsade fönster, tegelklätt sadeltak och skorstenarnas dekorativa utformning är viktiga för byggnadens karaktär.

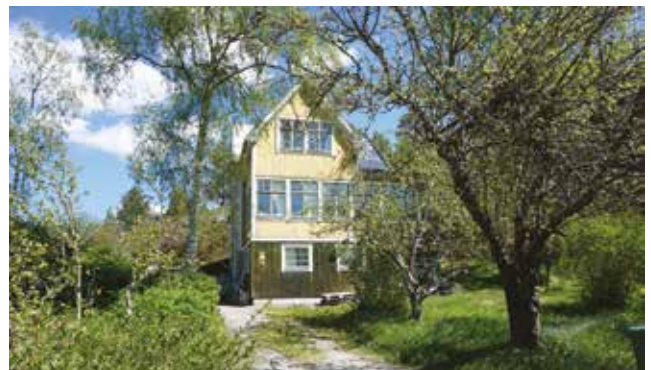
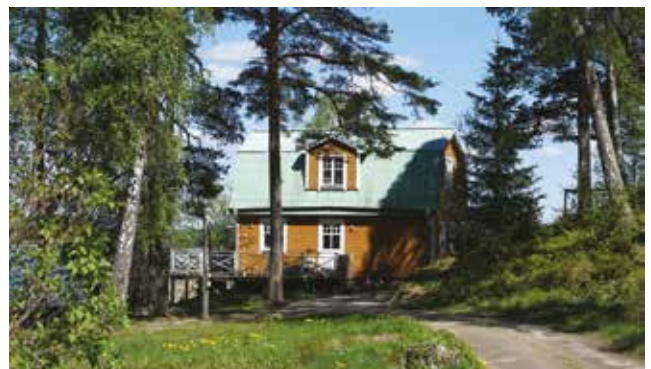
Vendelsö 3:36. Foto: Tobias Mårud

På fastigheten Vendelsö 3:36 (3f) finns två exempel på sommarvillor, varav den ena troligen var bland de första att uppföras i Dalen. Villan har väggar klädda med omväxlande liggande och stående panel. De ursprungliga fönstren är småspröjsade upptill. I trädgårdarna finns både bevarad naturmark med bland annat tallar samt fruktträd.

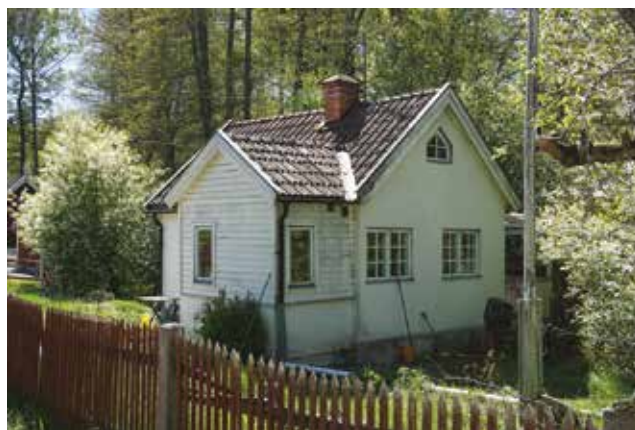
Stuga längs med Hagtornsvägen, Dalen. Spjälstaketet har ett högt miljöskapande värde (Vendelsö 3:1213). Foto: Karin Myhrberg

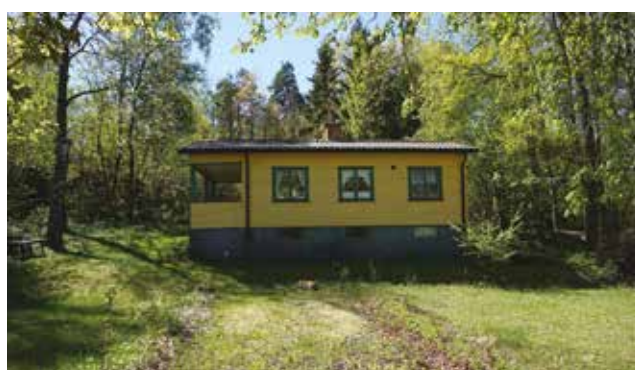
Sportstuga med den typiska stockpanelen och öppen altan, Dalen. Tomten har en långsmal form och naturmarken med många träd är till stor del bevarad (Vendelsö 3:47). Foto: Tobias Mårud

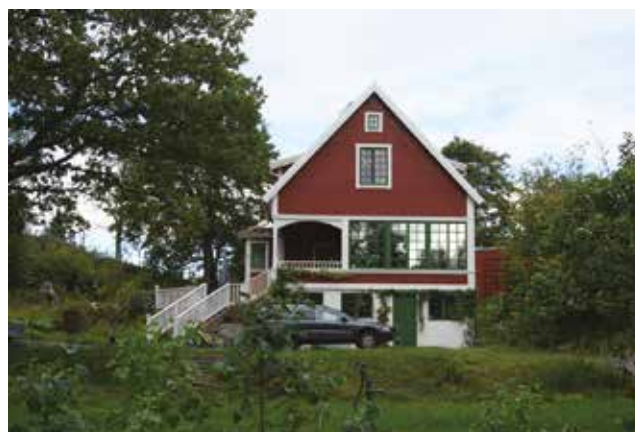
Gudö 3:64. Foto: Tobias Mårud

På fastigheten Gudö 3:64 (3i) finns en villa med utformning typisk för tidigt 1900-tal gällande bland annat färgsättning och småspröjsade fönster. Tomten är kuperad och avgränsas mot vägen av en syrenhäck.

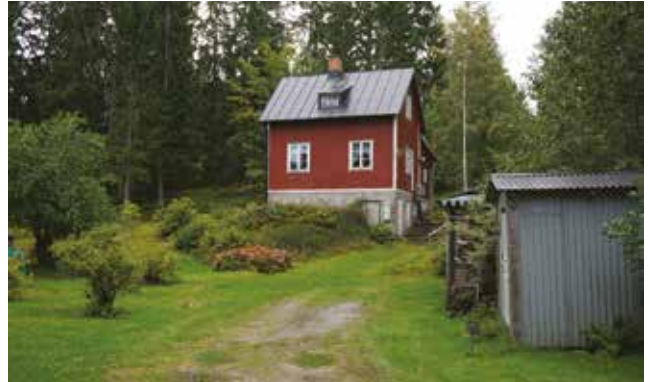
Gudö 3:68. Foto: Tobias Mårud

Stora tomter med byggnaderna indragna från vägen är typiskt i området. Ett exempel är Gudö 3:68 (3j). Viktigt för byggnadens karaktär är den liggande träpanelen, ursprungliga fönster, sadeltak, källarvåning samt byggnadens enkla uttryck och fasad utan tillbyggnader mot vägen.

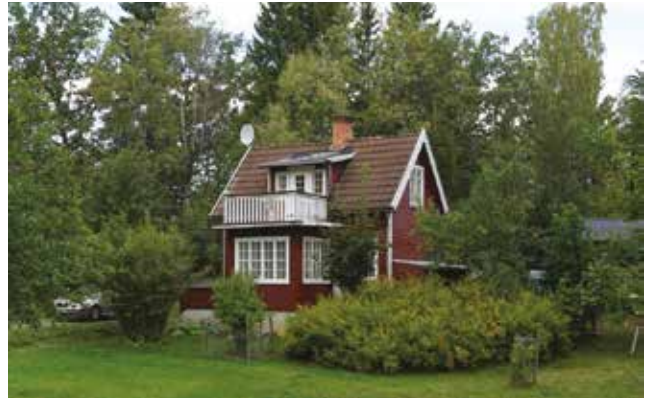
Gudö 3:110. Foto: Tobias Mårud

På Gudö 3:110 (3k) finns en villa med tidstypisk färgsättning för tidigt 1900-tal, småspröjsade fönster, tegelklätt sadeltak och indraget läge i den stora trädgården.

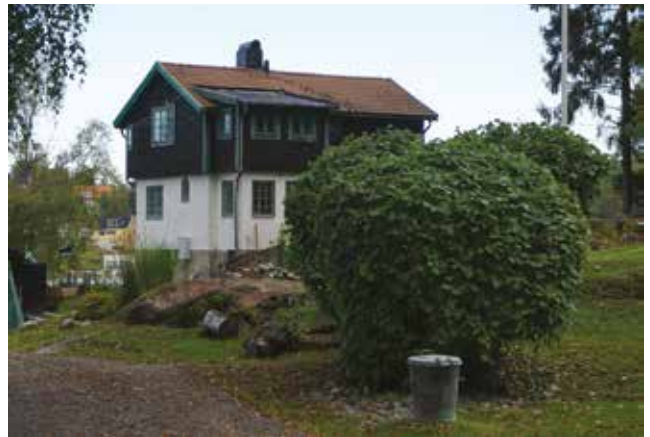
Gudö 3:333. Foto: Tobias Mårud

På Gudö 3:333 (3l) finns en villa med putsad nedervåning och utkragad övervåning klädd med liggande brun panel. Småspröjsade fönster, i vissa fall blyinfattade, med grönmålade snickerier. Exempel på en villatyp som förekom under 1920-talet. Inspirationen till den här villatypen kom från Ornässtugan i Dalarna.

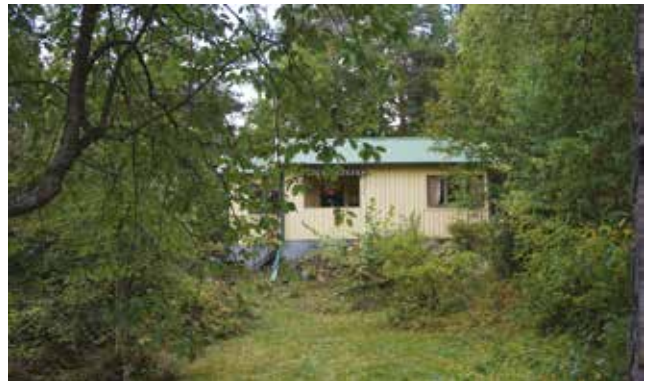
Gudö 3:326. Foto: Tobias Mårud

Gudö 3:326 (3m) är en sportstuga med den typiska öppna altanen. Väggarna är klädda med locklistpanel och sadeltaket med korrugerad plåt.

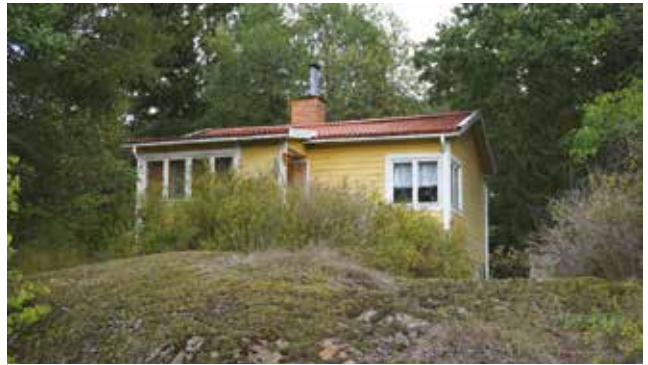
Gudö 3:331. Foto: Tobias Mårud

En sportstuga högt belägen på tomten finns på Gudö 3:331 (3n). Karaktäristiskt är altanen, stockpanelen och fönster över hörn.

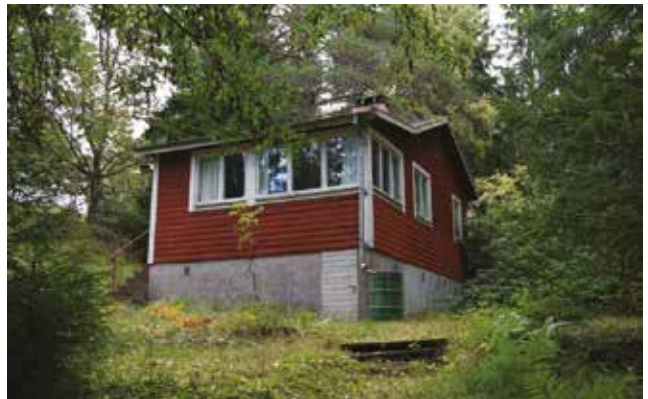
Gudö 3:321. Foto: Tobias Mårud

På Gudö 3:321 (3o) finns en sportstuga med källarvåning, väggar klädda med stockpanel, ursprungliga fönster, trappa med smidesräcke och skorsten med dekorativa detaljer.

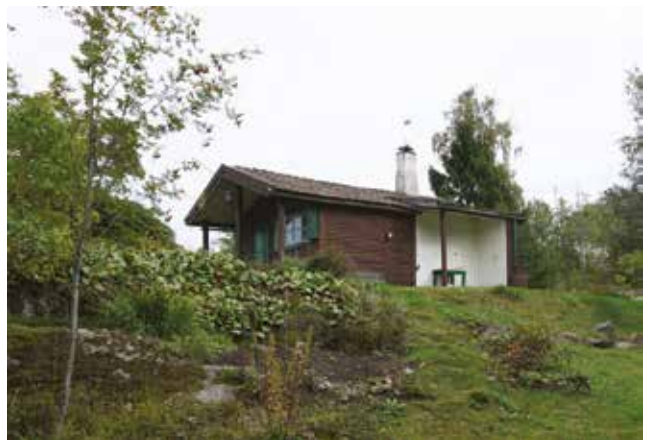
Gudö 3:478. Foto: Tobias Mårud

En sportstuga, troligen uppförd 1917 finns på Gudö 3:478 (3p). Liggande brun stockpanel, grönmålade detaljer, tegelklätt sadeltak, profilsågade snickerier och hög vitputsad skorsten med dekorativa detaljer är karaktäristiskt.

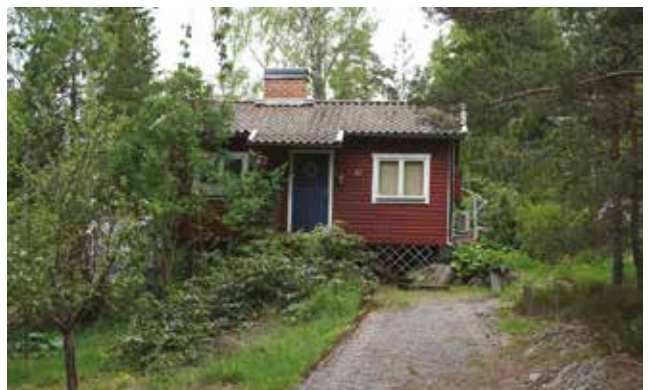
Gudö 3:445. Foto: Tobias Mårud

Gudö 3:445 (3q) - Stuga som bland annat karaktäriseras av väggarna klädda med stockpanel, sadeltak klätt med enkupigt tegel, trappa med smidesräcke samt fönstrens form och placering. I trädgården finns bland annat syrener och sparad naturmark med berg i dagen och tallar.

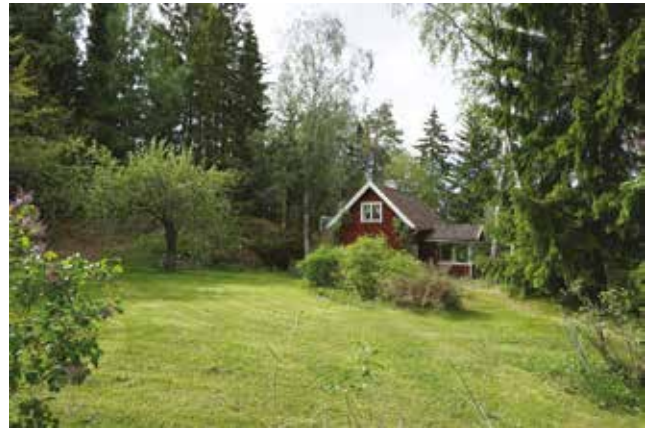
Tutviken 1:3. Foto: Tobias Mårud

Tutviken 1:3 (3r) - tomten avstyckades 1925 och bebyggdes med en stuga med liggande panel och vitmålade detaljer, sadeltak klätt med tegel, och farstuvist med svarvade stolpar. På den stora tomten finns fruktträd och syrener.

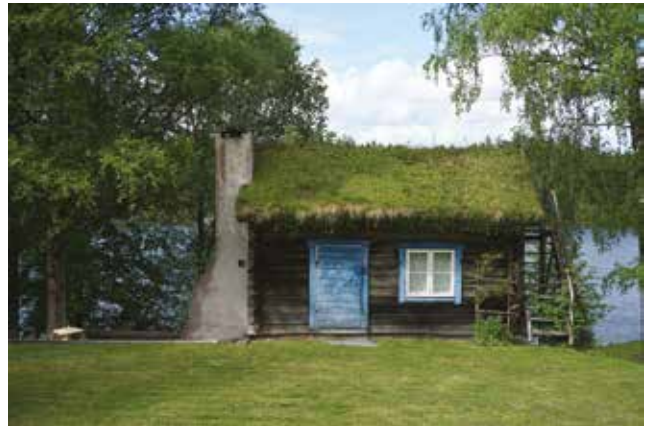
Tutviken 1:29. Foto: Tobias Mårud

Tutviken 1:29 (3s) - Liten timrad stuga med utanpåliggande murstock och grästäckt tak vid Långsjöns strand.

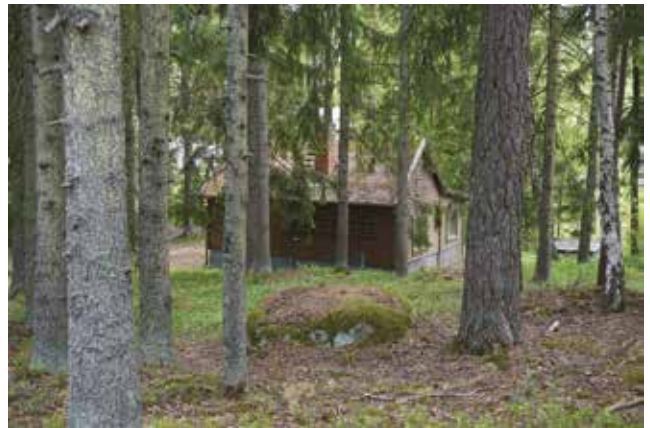
Tutviken 1:39. Foto: Tobias Mårud

Tutviken 1:39 (3t) - Sportstuga som nästan döljs av tomtens alla tallar. Karakteristiskt är den brunmålade stockpanelen med gröna detaljer, fönsterform och placering, pappklätt sadeltak och den höga skorstenen.

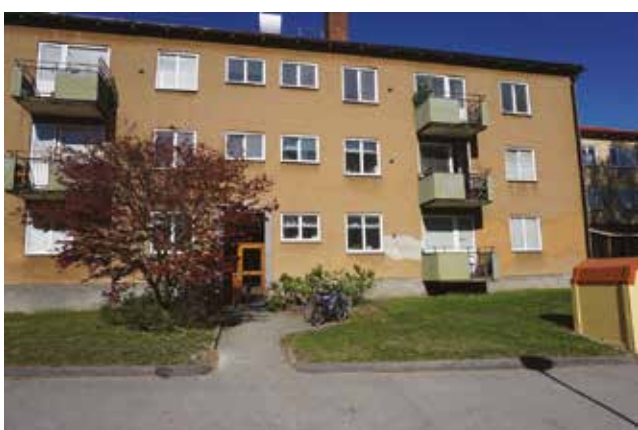
Byggnaden har en tidstypisk utformning med bl a putsad fasad och balkonger med sinuskorrugerad plåt och räcken i smidesjärn. Foto: Tobias Mårud

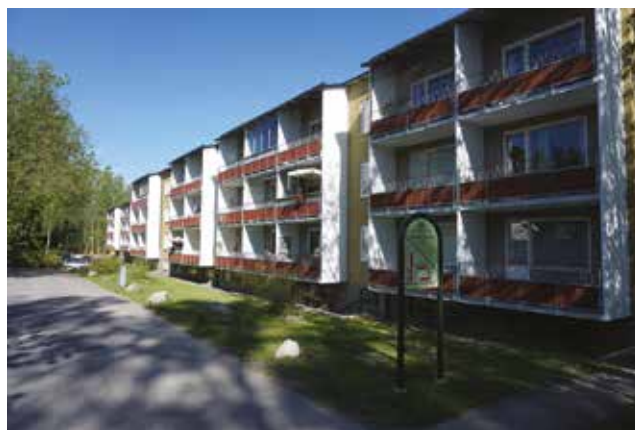
En av byggnaderna på västra sidan om Vendelsö skolväg. De utanpåliggande balkongerna med betongskärmar gör att balkongerna dominerar fasaden. Foto: Tobias Mårud

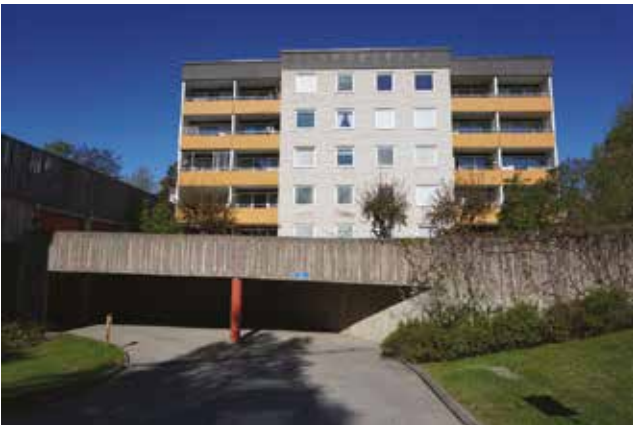
En av byggnaderna uppförd på 1970-talet, med tidstypisk utformning och detaljer som balkongfronter i orange plåt. Garageinfart med fasad av betong. Foto: Tobias Mårud

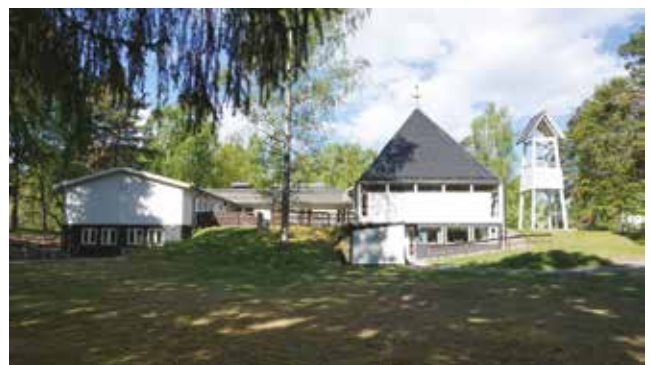
Kyrkan var ursprungligen rödfärgad, men omgestaltades 2005 och fick då den nuvarande vita färgsättningen. En klockstapel står nordväst om kyrkobyggnaden.

Vendelsö kyrka från 1967. Foto: Tobias Mårud

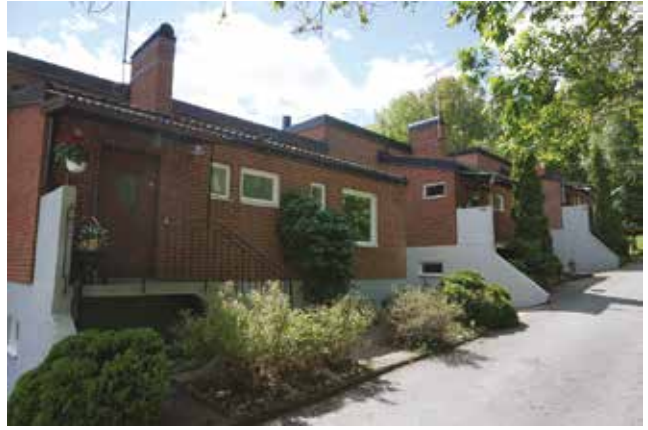
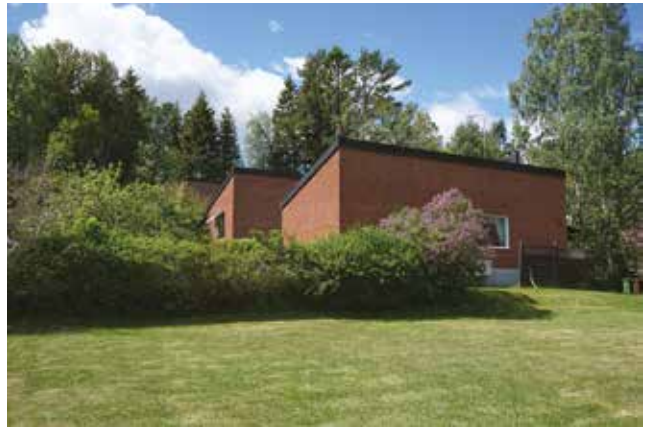
Byggnaderna har genomgått förändringar genom åren, exempelvis med ett flertal utbytta dörrar och nyupptagna fönster i tidigare slutna fasader. Byggnaderna är dock relativt välbevarade och är ett exempel på hur småhus kunde utformas under perioden.

*Grindstuvägen 68-80, Vendelsö 3:1232-3:1238.
Välbevarade kedjehus med röda tegelfasader och tidstypiska
detaljer som smidesräcken och skärmtak över entréer.
Foto: Tobias Mårud*
