Tungelsta, i Haninge kommun

Naturvärdesinventering, bedömning av spridningssamband och bekämpning av jätteloka samt förslag på kompensationsåtgärder

Version/datum: 2018-10-17 Uppdaterad slutversion

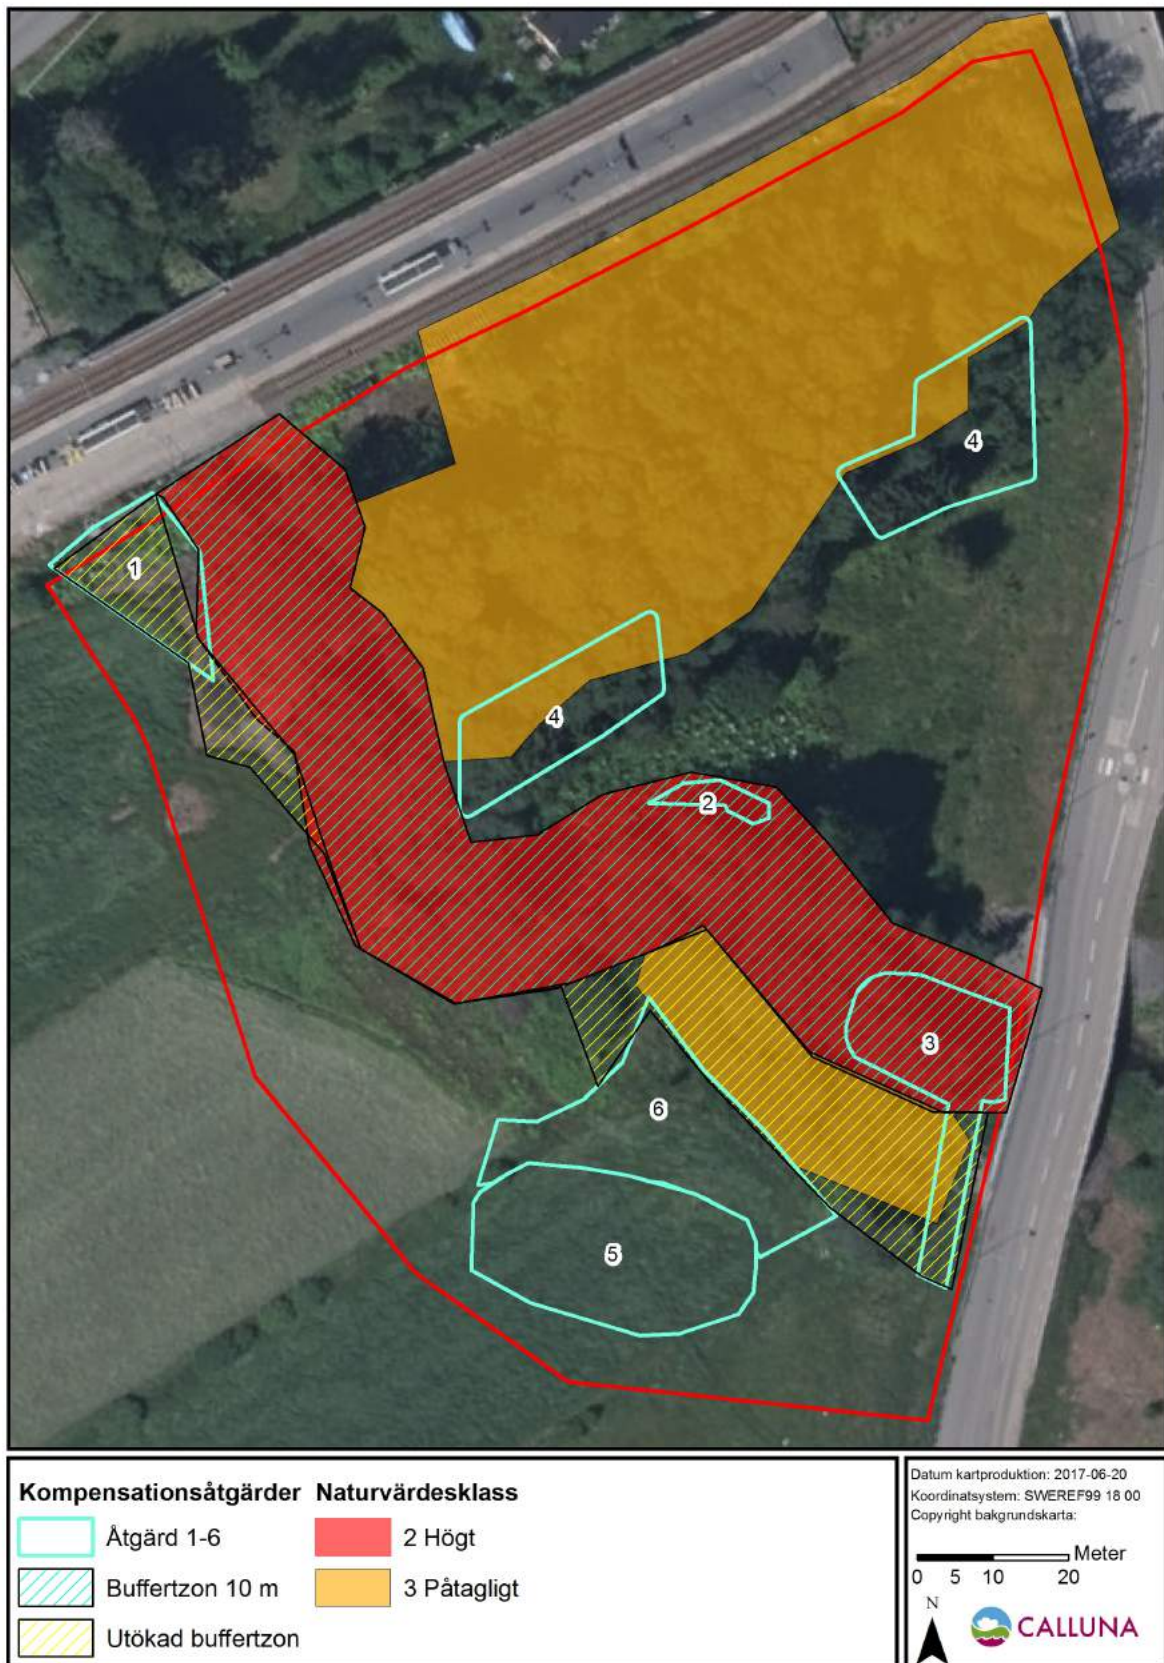
Figur 7. Förslag på områden för åtgärder i naturmiljön i samband med planering av Södra Tungelsta.

För att bevara åns morfologi och naturvärden bedöms föreslagen buffertzon behöva utökas på västra/södra sidan så att den innefattar tillflödena i norr och söder, innefattar sumpskogen sydväst om ån samt öppen mark intill ån som är känslig för erosion och tillväxt av björnloka. Inom föreslagen buffertzonen på 10 meter och utökning bör man gynna träd och buskar för att stävja förekomsterna av jätteloka, upprätthålla en stabil och beskuggad miljö kring åfåran och bibehålla värden knutna till trädmiljön.

I kanten av naturvärdesobjekt ett finns två mindre områden med planterad gran (område 4, figur 7). Dessa kan tas ner för att gynna förekomsten av lövträd i området. Ett par av granar i varje område kan dock sparas för att tillföra möjliga häckningsmiljöer för fåglar. Istället för granarna kan lövträd planteras. Förslag på trädslag är al och lönn.

En damm med dagvatten från bebyggelse kan anläggas i parken (Område 5; figur 7). Den måste dimensioneras efter vattenmängd och föroreningshalter i tillrinnande vatten. Det är positivt om dammen får en oregelbunden form, förekomst av djupare partier och en sammansatt vegetation. Undvik att plantera växter som lätt sprider sig som smalkaveldun och jättegröe. Delar av dammen kan gärna beskuggas av träd. Död ved och block i dammen tillför boplatser för insekter

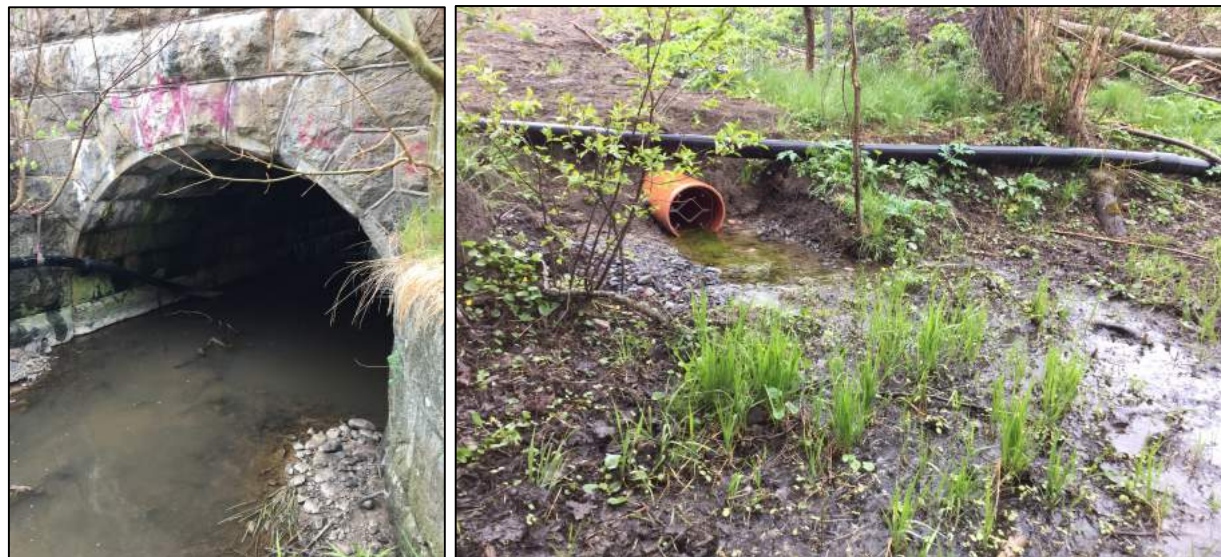
Figur 8 och 9. Rocklösaån i inventeringsområdets norra del.

Ån rinner in i området från norr. Här passerar den under järnvägsbron (figur 8) utan landstrand. En bit in i området finns ett rör som leder vatten till ån (figur 9). Förslag på åtgärder (område 1, figur 7) är att se över om det går att anlägga en passage under järnvägen för mindre däggdjur. Det kan ske genom att en hylla monteras i tunneln och att ramper ansluter från marknivå i inventeringsområdet och även norr om bron.

Vattenkemin i tillrinnande vatten bör mätas. Vid fältbesöket växte fintrådiga alger vid utloppet vilket tyder på att vattnet är näringsrikt. Då området uppströms bebyggs är det viktigt att beakta vattenkvalitén och vid behov sätta in åtgärder. Det kan vara att öppna upp flödet eller låta det rinna över öppen mark en längre sträcka innan det når ån.

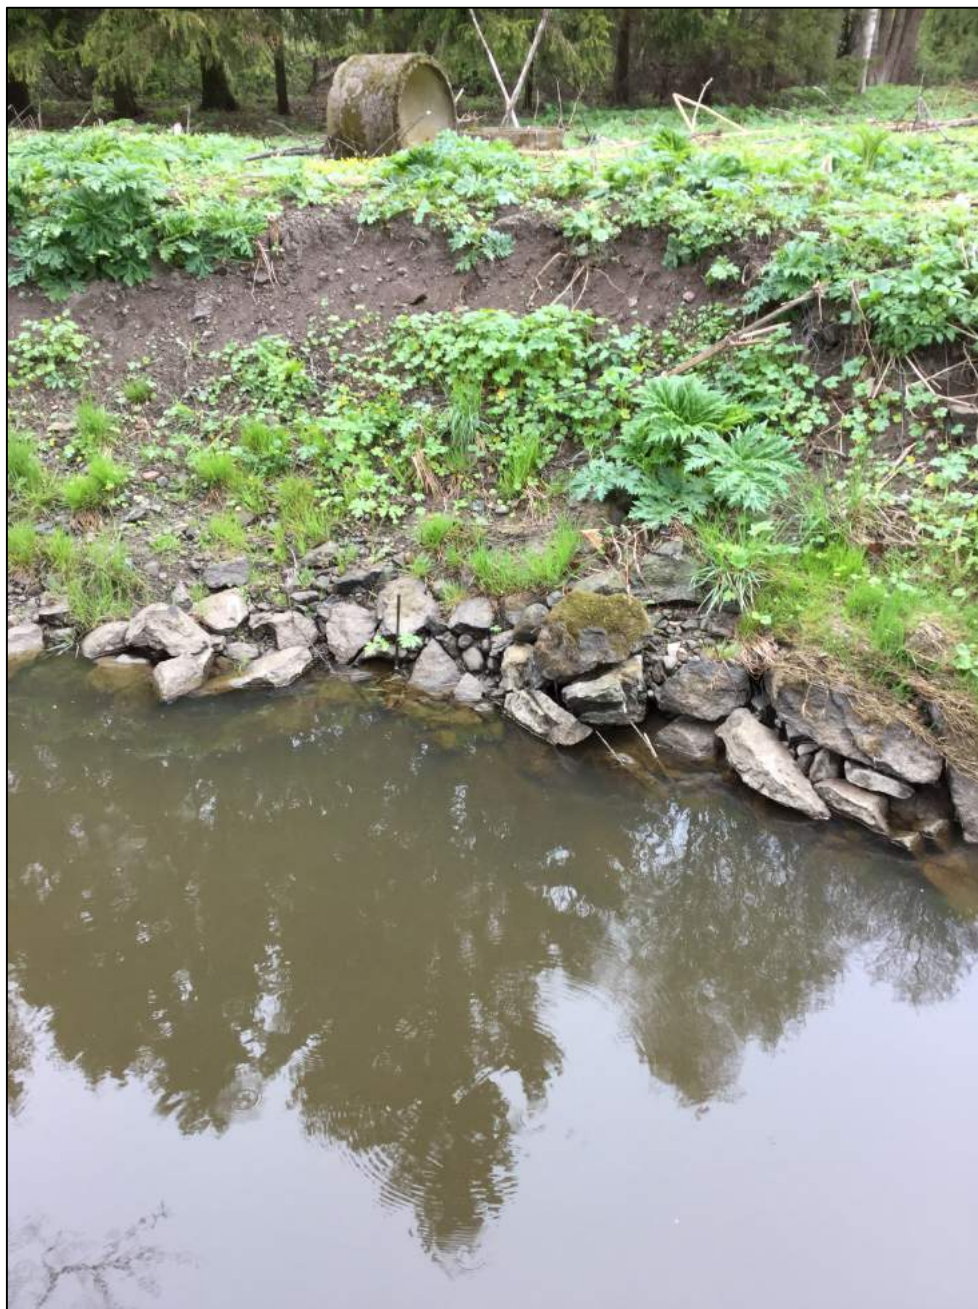
Figur 10. Stenskoning som eventuellt kan rivas.

Längre nedströms finns en stenskoning (figur 10) som hindrar åns naturliga meandring (område 2 figur 7). Calluna rekommenderar att stenskoningen i ån tas bort så att ån kan få ett naturligt flöde.

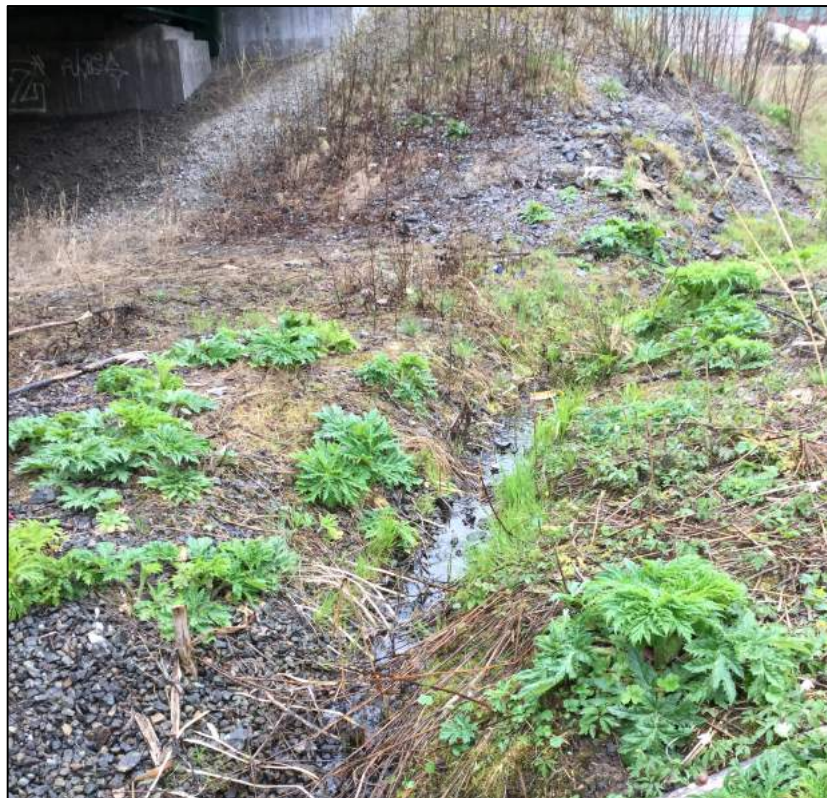
Figur 11. Tillrinnande vatten till Rocklösaån i södra delen av inventeringsområdet.

I södra delen av inventeringsområdet finns ytterligare ett tillflöde till ån (område 3, figur 7), genom ett rör som mynnar nära Stavsvägen. Vattnet rinner sedan i en grund fåra innan det når ån. Flödet innehåller troligen vatten från Stavsvägen. Vattnet som leds ut här bör istället ledas till planerad damm för att minska föroreningsbelastningen av ån (område 5, figur 7), förutsatt att dagvatten från vägen tas om hand separat.

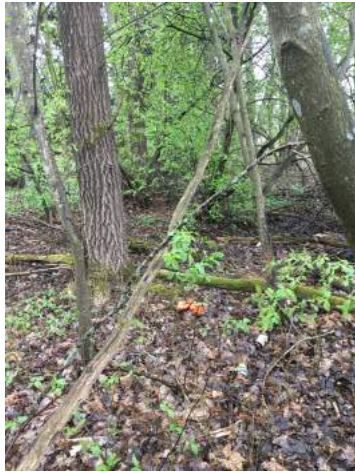
Naturvärdesobjekt 1, Blandskog				
Naturvärdesklass	Säkerhet	Inventerare	Naturtyp	Biotop
Påtagligt naturvärde	Säker	Tenna Toftegaard	Skog och träd	Blandskog
Motivering	Naturvårdsarter	Biotopvärde	Artvärde	
Medelålders träd av olika arter. En del hålträd. Blockigt. Förekomst av liten hackspett och stare.	Mindre hackspett och stare	Visst biotopvärde	Visst artvärde	
Beskrivning	Bild			
Medelålders asp, björk, lönn och gran. I västra delen nära vattendraget växer också klibbal. En del hålträd, främst asp. Lite äldre sålg. Blockigt i centrala delen. Rikligt med död ved. Mycket skräp i området. En del sly. Längs järnvägen i forma av ung björk. Fältskikt med gräs, vitsippa, förgätmigej och ängsbräsma i västliga delen av området.

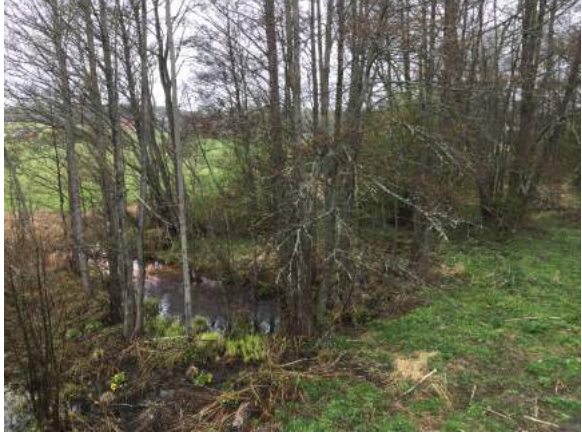
Naturvärdesobjekt 2, Lövsumpskog

Naturvärdesklass	Säkerhet	Inventerare	Naturtyp	Biotop
Påtagligt naturvärde	Säker	Mova Hebert	Skog och träd	Lövsumpskog
Motivering	Naturvärdsarter	Biotopvärde	Artvärde	
Lövbiotop med al med socklar och inslag av död ved. Fynd av källpraktmossa och myskbock	Källpraktmossa myskbock	Påtagligt biotopvärde	Visst artvärde	
Beskrivning	Bild			
<p>Område med lågt liggande mark och stående vatten. Al i olika ålder samt sälg. Vattenyta med utfällning. I de blötaste delarna växer fräken, starr, vass, älggräs och kabbeleka i fältskiktet. En del mossor på alsocklar, bland annat källpraktmossa.</p> <p>Sälg med gamla kläckhål av myskbock. Svalört och vitsippa i fältskiktet.</p>
