## Tungelsta, i Haninge kommun

Naturvärdesinventering, bedömning av spridningssamband och bekämpning av jätteloka samt förslag på kompensationsåtgärder

**Titel:** Tungelsta, i Haninge kommun – Naturvärdesinventering och bedömning av bekämpning av jätteloka samt förslag på kompensationsåtgärder

**Version/datum:** 2017-06-20 slutversion

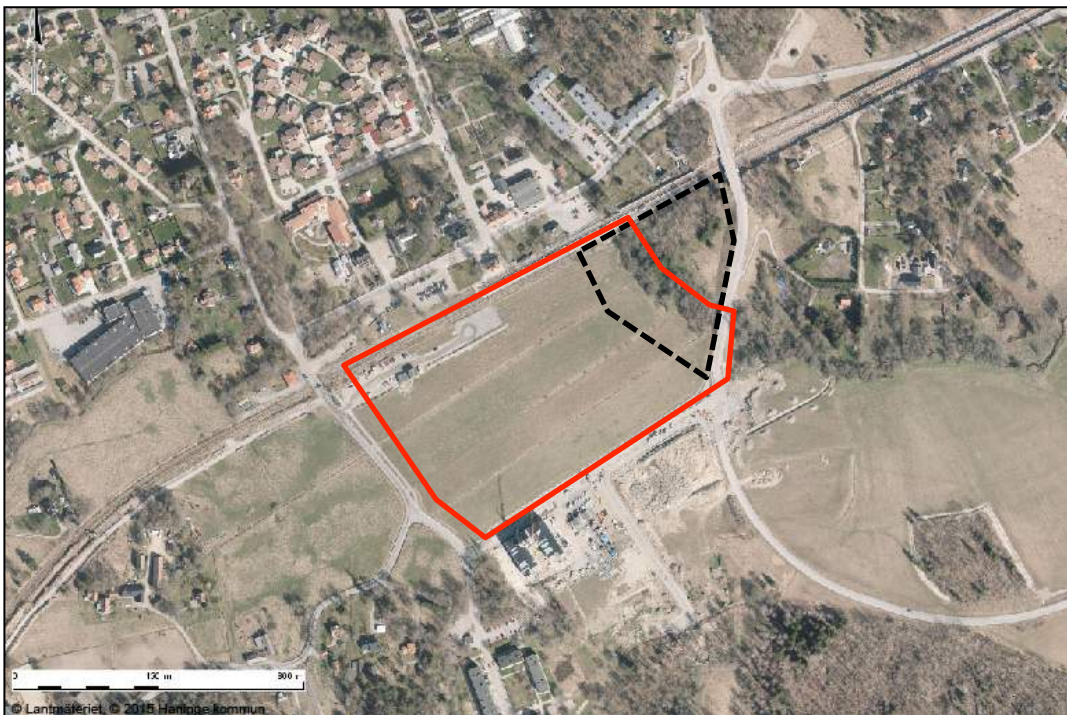
Figur 1. Inventeringsområde, NVI, (svart linje) och planområde (röd linje). Från Haninge kommun.

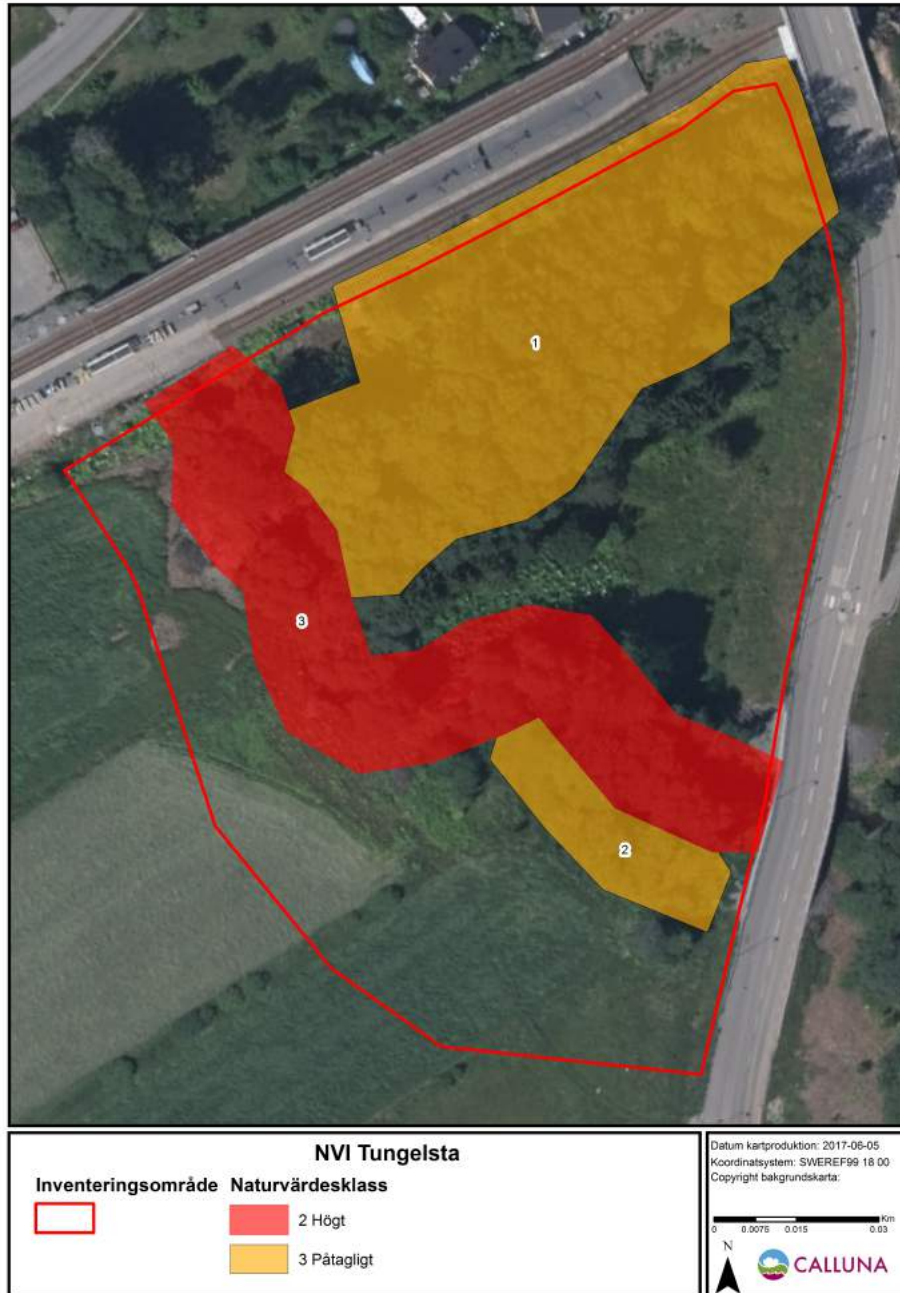
Figur 3. Avgränsade naturvärdesobjekt i inventeringsområdet.

I den västliga delen av inventeringsområdet rinner Rocklösaån. Den har bedömts ha högt naturvärde (Naturvärdesobjekt 3; Figur 3). Rocklösaån rinner in i området från norr. Vattendjupet är ca en halvmeter och fast åfåran inte är djupt nedskuren, är slänterna delvis branta med leriga -siltiga jordarter och med mindre svämplan. Vattnet är grumligt av sediment. Bottensubstratet domineras av silt eller lera men stenblock och grus förekommer. Längs med ån växer träd (al dominerar). I fältskiktet växer jättegröe, svalört, jätteloka, vitsippor, älggräs, kabbeleka och brännässla. Vissa av arterna växte delvis i vattnet, annars syntes inga vattenväxter.

Två naturvärdesobjekt har bedömts ha påtagligt naturvärde. Naturvärdesobjektet på den östra sidan av Rocklösaån (Naturvärdesobjekt 1; Figur 3) domineras av medelålders asp, björk, lönn, gran och klibbal. I detta naturvärdesobjekt finns en del hålträd, främst asp.

Naturvärdesobjektet på den västra sidan av Rocklösaån (Naturvärdesobjekt 2; Figur 3) är ett område med lågt liggande mark och stående vatten. Naturvärdesobjektet domineras av al i olika ålder samt sälg. För en utförlig beskrivning av naturvärdesobjekten, se objektskatalogen bilaga 2.

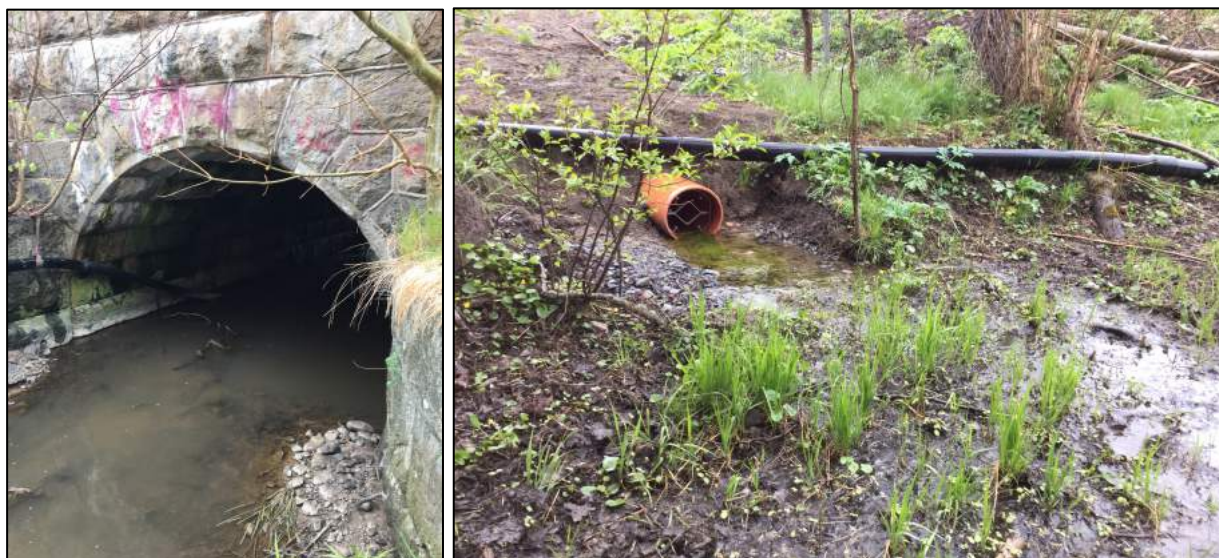
Figur 8 och 9. Rocklösaån i inventeringsområdets norra del.

Ån rinner in i området från norr. Här passerar den under järnvägsbron (figur 8) utan landstrand. En bit in i området finns ett rör som leder vatten till ån (figur 9). Förslag på åtgärder (område 1, figur 7) är att se över om det går att anlägga en passage under järnvägen för mindre däggdjur. Det kan ske genom att en hylla monteras i tunneln och att ramper ansluter från marknivå i inventeringsområdet och även norr om bron.

Vattenkemin i tillrinnande vatten bör mätas. Vid fältbesöket växte fintrådiga alger vid utloppet vilket tyder på att vattnet är näringsrikt. Då området uppströms bebyggs är det viktigt att beakta vattenkvalitén och vid behov sätta in åtgärder. Det kan vara att öppna upp flödet eller låta det rinna över öppen mark en längre sträcka innan det når ån.

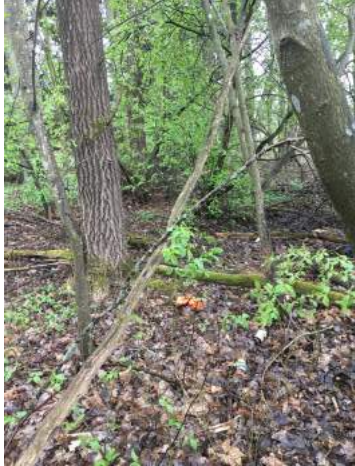
**Naturvärdesobjekt 2, Lövsumpskog**

Naturvärdesklass	Säkerhet	Inventerare	Naturtyp	Biotop
Påtagligt naturvärde	Säker	Mova Hebert	Skog och träd	Lövsumpskog
Motivering		Naturvärdsarter	Biotopvärde	Artvärde
Lövbiotop med al med socklar och inslag av död ved. Fynd av källpraktmossa och myskbock		Källpraktmossa myskbock	Påtagligt biotopvärde	Visst artvärde
Beskrivning	Bild			
<p>Område med lågt liggande mark och stående vatten. Al i olika ålder samt sålg. Vattenyta med utfällning. I de blötaste delarna växer fräken, starr, vass, älggräs och kabbeleka i fältskiktet. En del mossor på alsocklar, bland annat källpraktmossa.</p> <p>Sälg med gamla kläckhål av myskbock. Svalört och vitsippa i fältskiktet.</p>

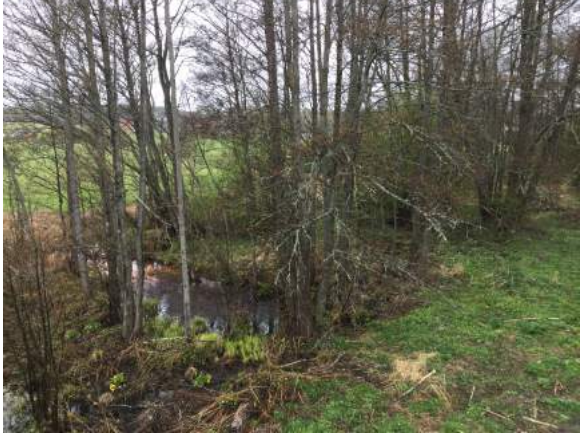
<b>Naturvärdesobjekt 3, Vattendrag</b>				
Naturvärdesklass	Säkerhet	Inventerare	Naturtyp	Biotop
Högt naturvärde	Preliminär	Mova Hebert	Skog och träd	Mindre vattendrag
Motivering		Naturvårdsarter	Biotopvärde	Artvärde
Meandrande vattendrag, 0,5m djupt och 1,5m - 2m bred. Öringbiotop.		Öring. Förekomst av bottenfauna som indikerar måttlig till god ekologisk status i närliggande delar	Påtagligt biotopvärde	Påtagligt artvärde
Beskrivning		Bild		
<p>Meandrande vattendrag som kommer in i området från norr under en bro där det finns en liten strömsträcka. Meandringen hindras av strandskoning. I södra delen finns en sträcka som delvis är uträtad och leder in under väg. Vattendraget är runt 0,5m djupt och 1,5m - 2m brett. Ibland branta låga slänter, ibland slänter med leriga - siltiga jordarter och mindre svämplan med skrappa, kabbeleka och grenrör. Vattnet är något grumligt av sediment. Bottensubstratet är mest lera. Delvis trädbevuxen, al dominerar men det finns också enstaka björk, ask, sälg, pil och häggbuskar. I buskskiktet finns, svalört, jätteloka, vitsippor, jättegroe, älggräs, kabbeleka och brännässla.</p>
