## Antikvariskt kulturmiljöunderlag

Beskrivning och kulturhistorisk värdering samt framtagande av förslag till planbestämmelser för Ribbyskolan, Ribby 1:446, inför detaljplanearbete

2015-03-06

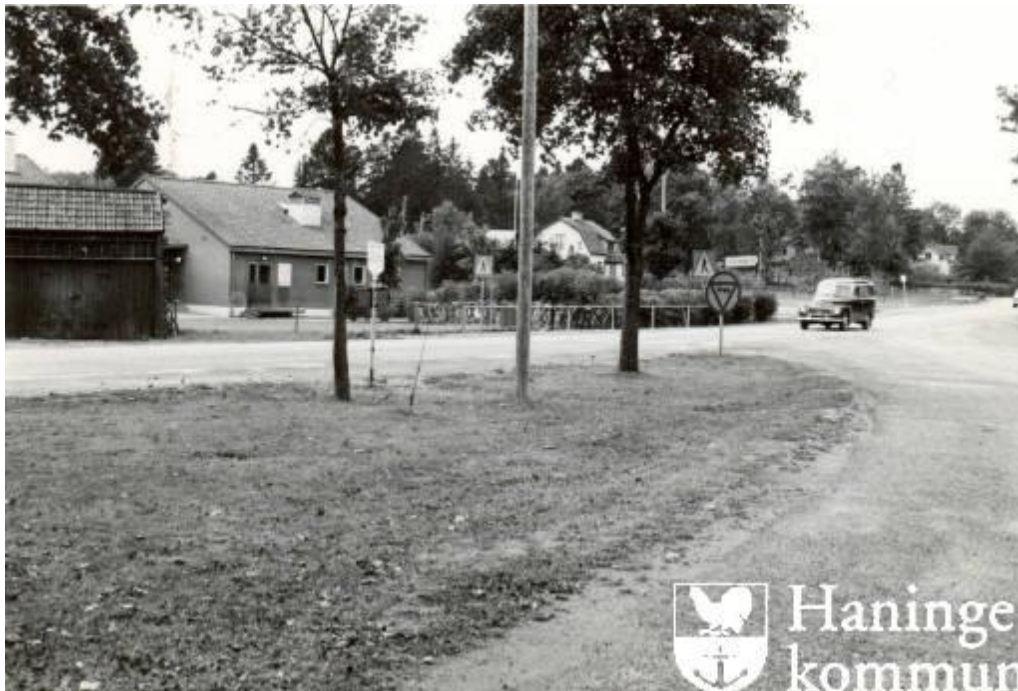
*Här syns Ribby I från nordväst 1960, med en av de ursprungliga byggnadskropparna i bild. Fasaderna tycks ha en något mörkare beige puts än dagens. Foto Haninge kommun.*

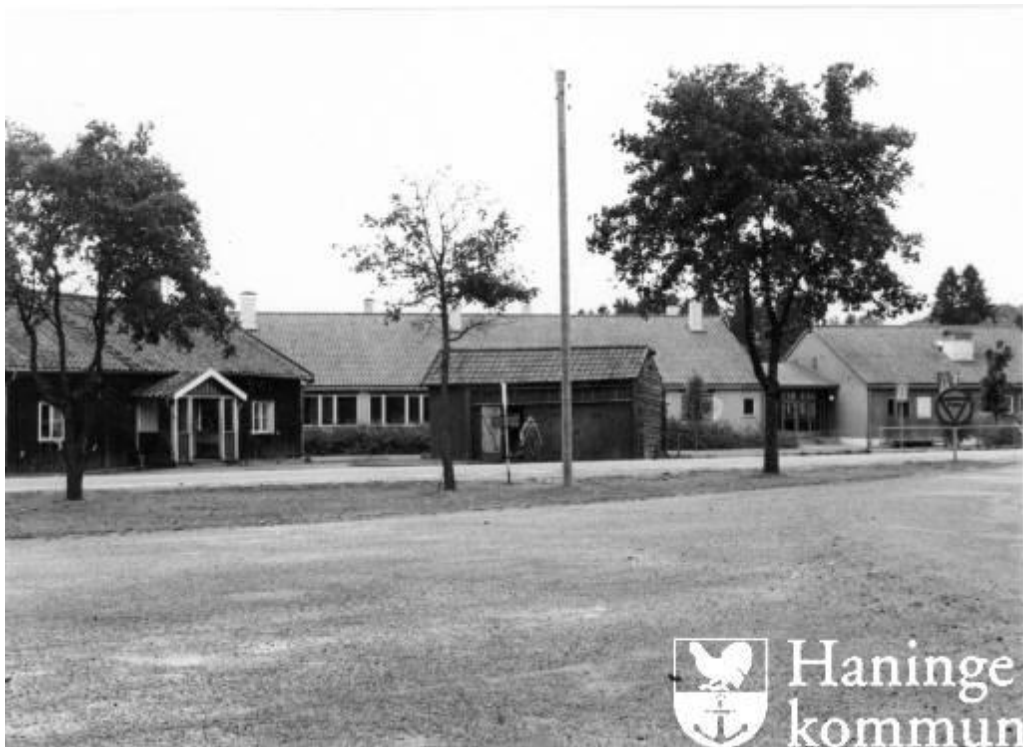
*Här syns de gamla byggnaderna i Ribby I 1960. T.v. i bild syns ovanför fönstren också vad som troligen är samma kyrkspånsdetaljer som idag. Bilden är troligen tagen från nordväst. Foto Haninge kommun.*

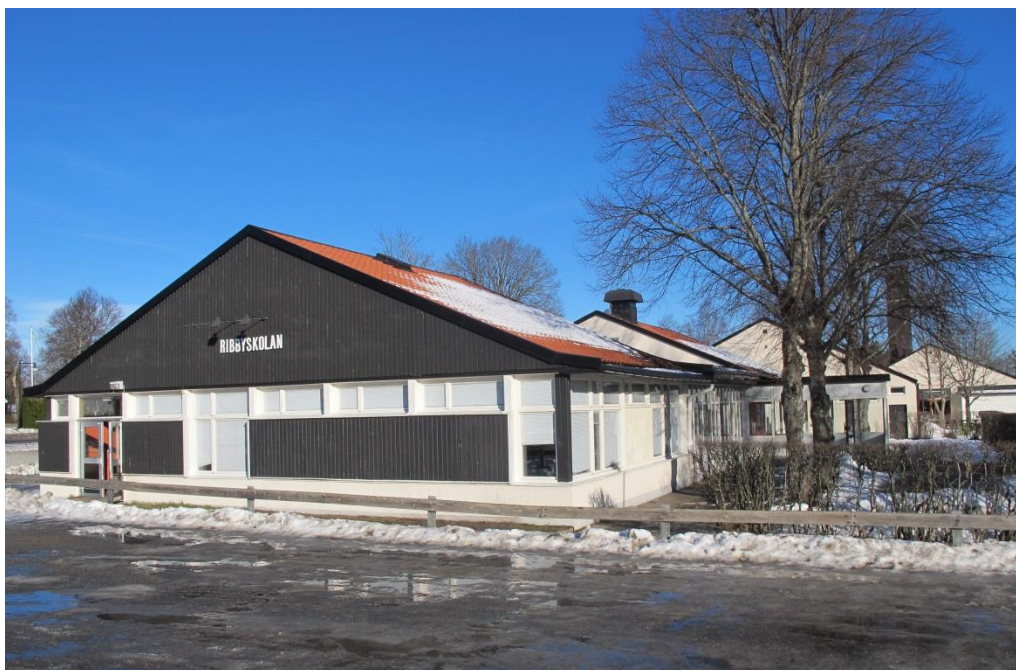
**LP\_2015\_00032** Ribby I sedd från söder. I förgrunden syns matsalsbyggnaden och i bakgrunden resten av skolbyggnaden.

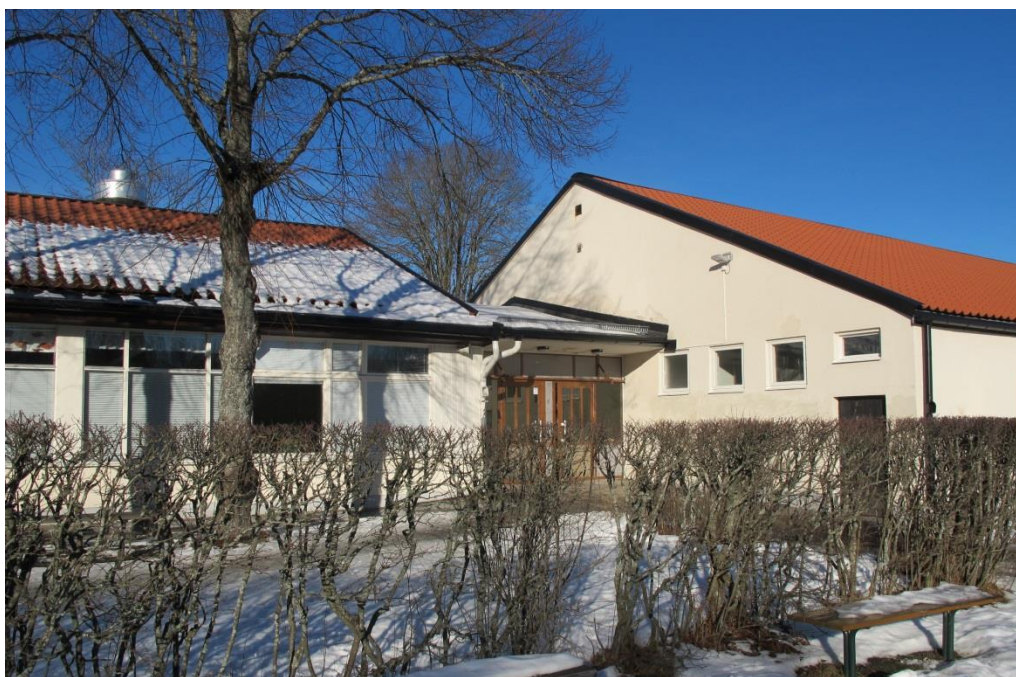
**LP\_2015\_00033** Möte mellan ursprunglig huskropp t.h. och den tillbyggda matsalen t.v. Foto taget från öster.

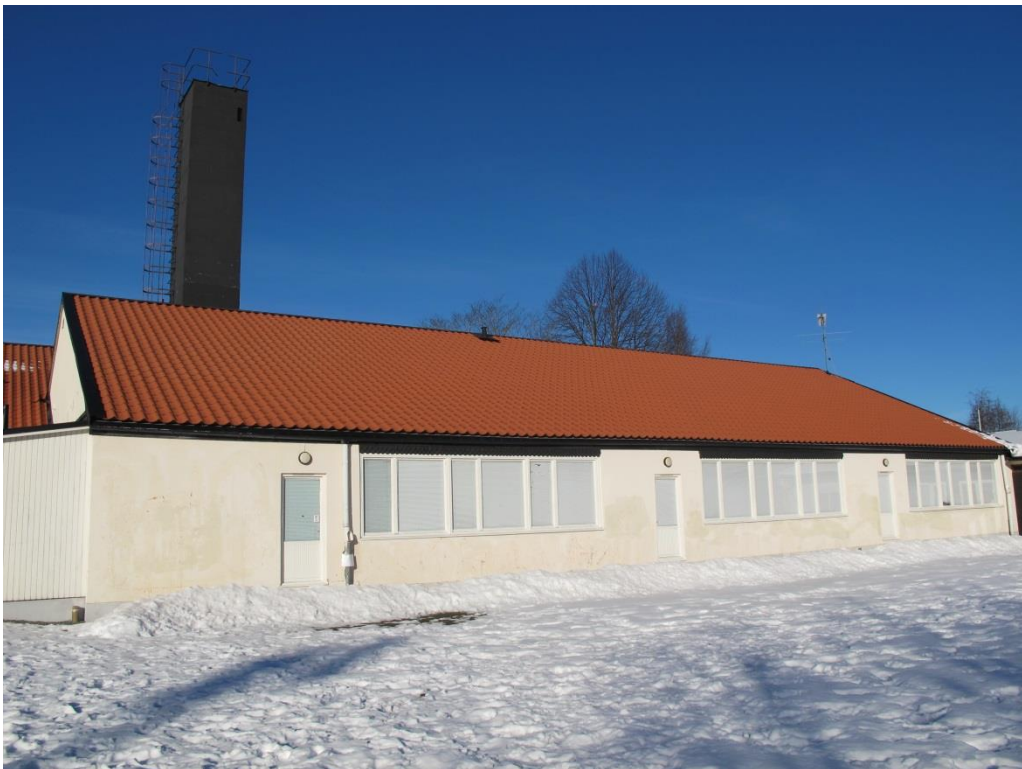
**LP\_2015\_00035** Foto från öster som visar en av de ursprungliga huskropparna, med kyrkspånsdetaljer ovanför fönstren.

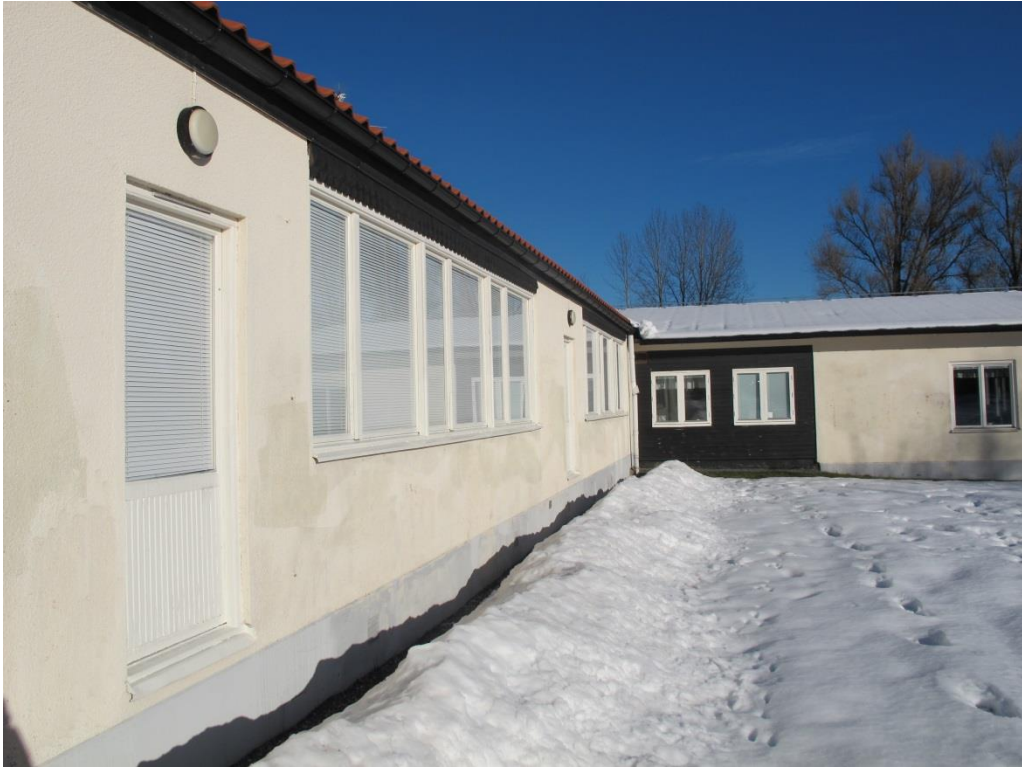
**LP\_2015\_00036** Foto taget mot norr på den östra sidan. Här syns en relativt rik detaljeringsgrad i fasaddetaljerna.

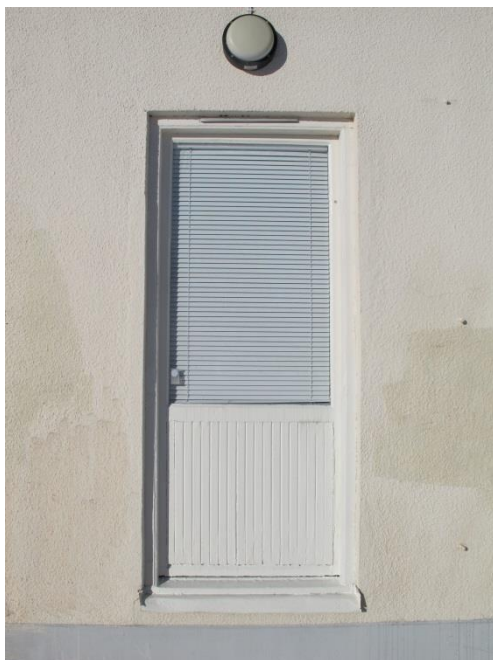
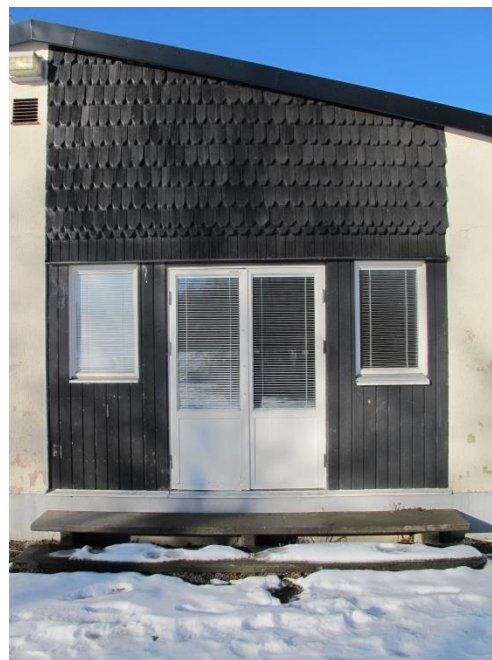
LP\_2015\_00039 Foton från östsidan. T.v. en tidstypisk "balkongdörr".  
 LP\_2015\_00040 T.h. syns ett fasadparti klätt med bl.a. kyrkspån.

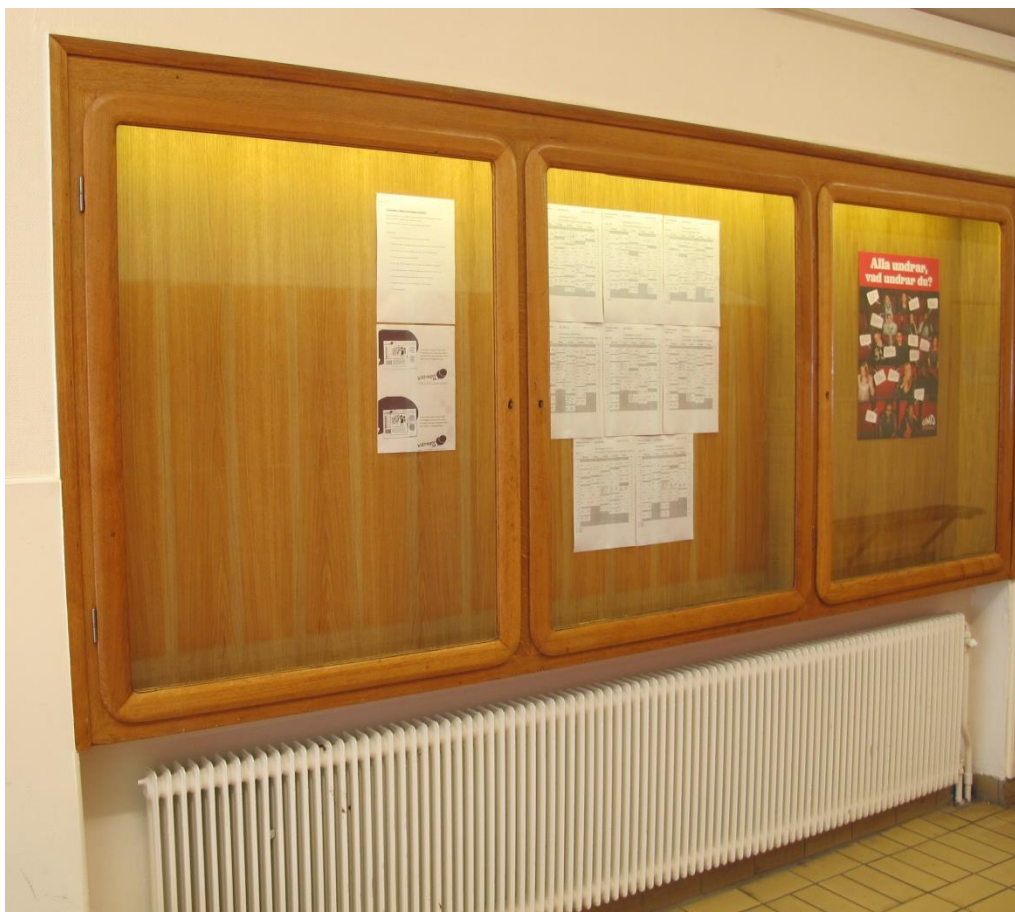
**LP\_2015\_00041** Invändigt i skolbyggnaden finns bl.a. detta anslagsskåp, i sin utformning a lå 1950-tal.

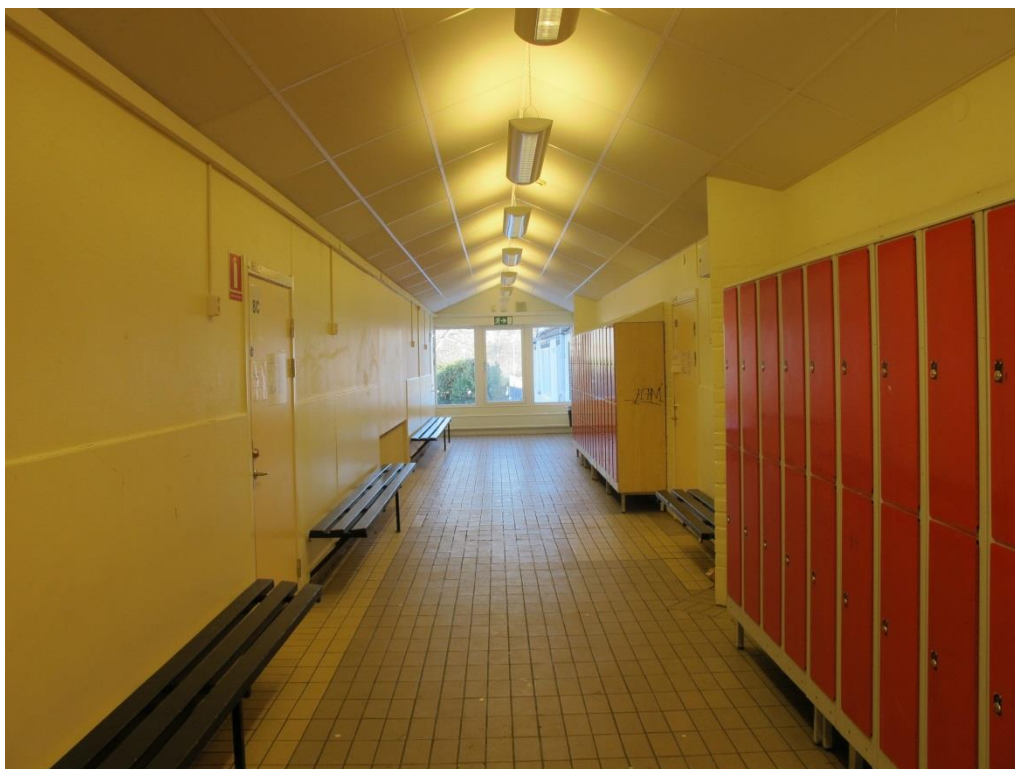
Invändigt finns några fina 1950-talsdetaljer, dock är ytskikten i skolbyggnaden skavda och i behov av renovering. Även fasadputsen faller ner på några ställen.

**LP\_2015\_00042** En korridor i Ribby I, som har ett tydligt bruksslitage.

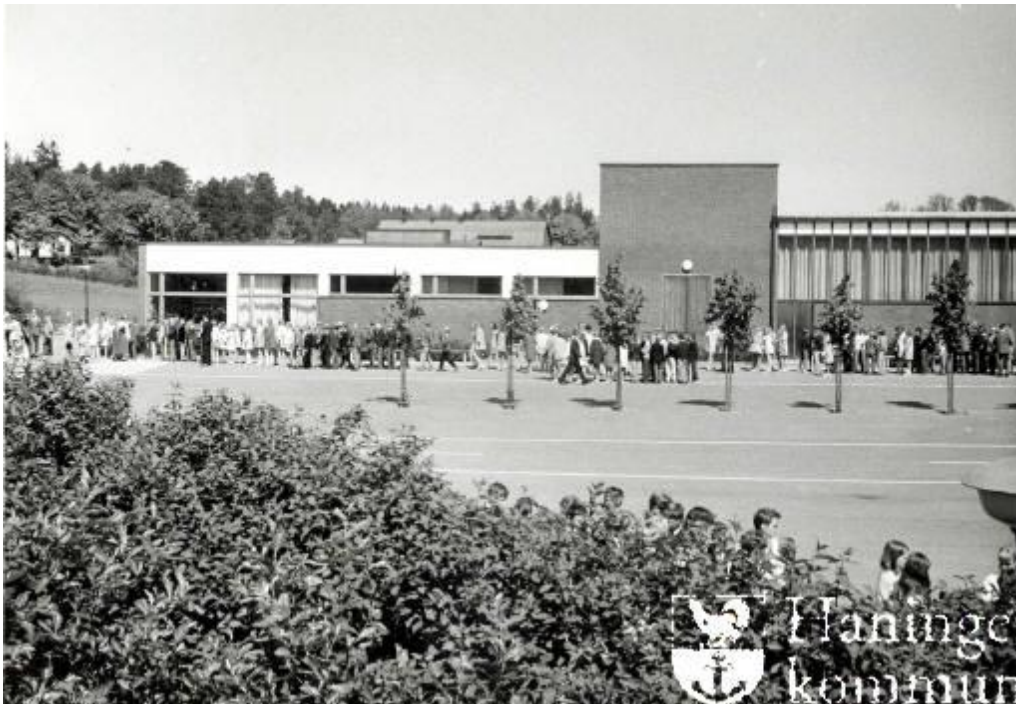
Här syns Ribby II med de ursprungligen höga fönsterpartierna mot aulan. Foto Haninge kommun.

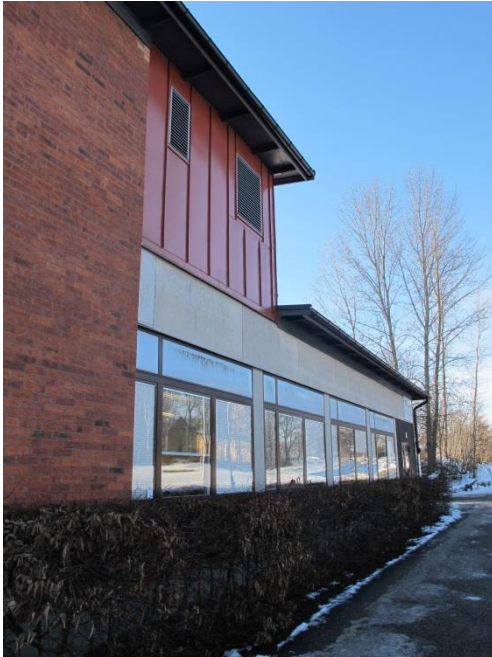
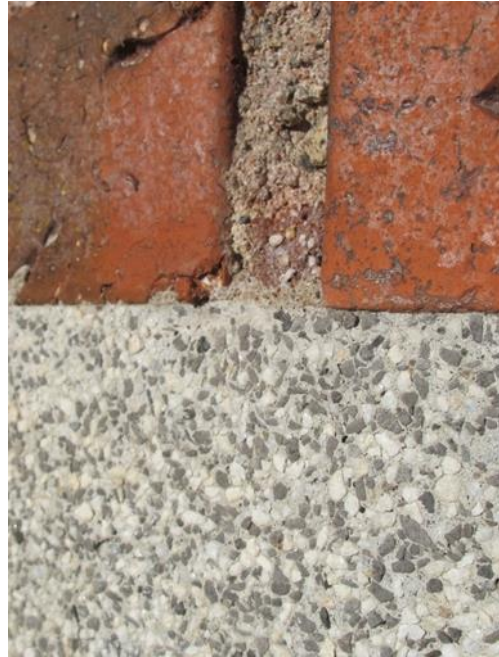
**LP\_2015\_00044** och **LP\_2015\_00045** Fasaduttryck i nordväst samt inzoomad fasad mot väster.

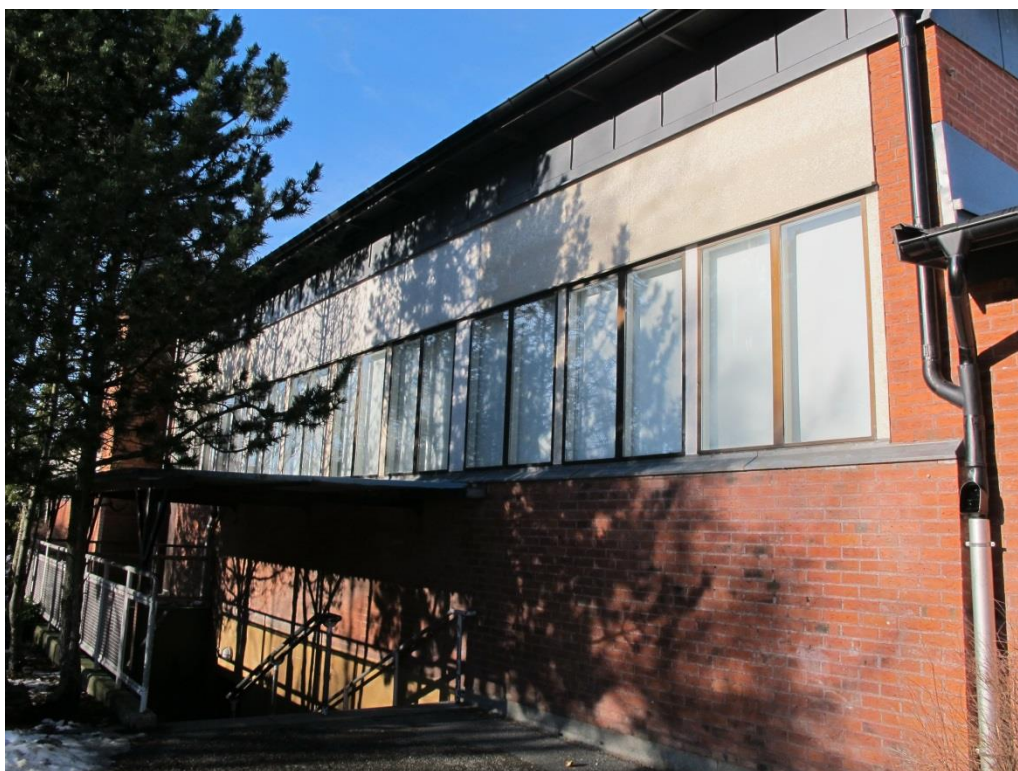
LP\_2015\_00048 Fönstren utanför aulan har minskats i höjd.

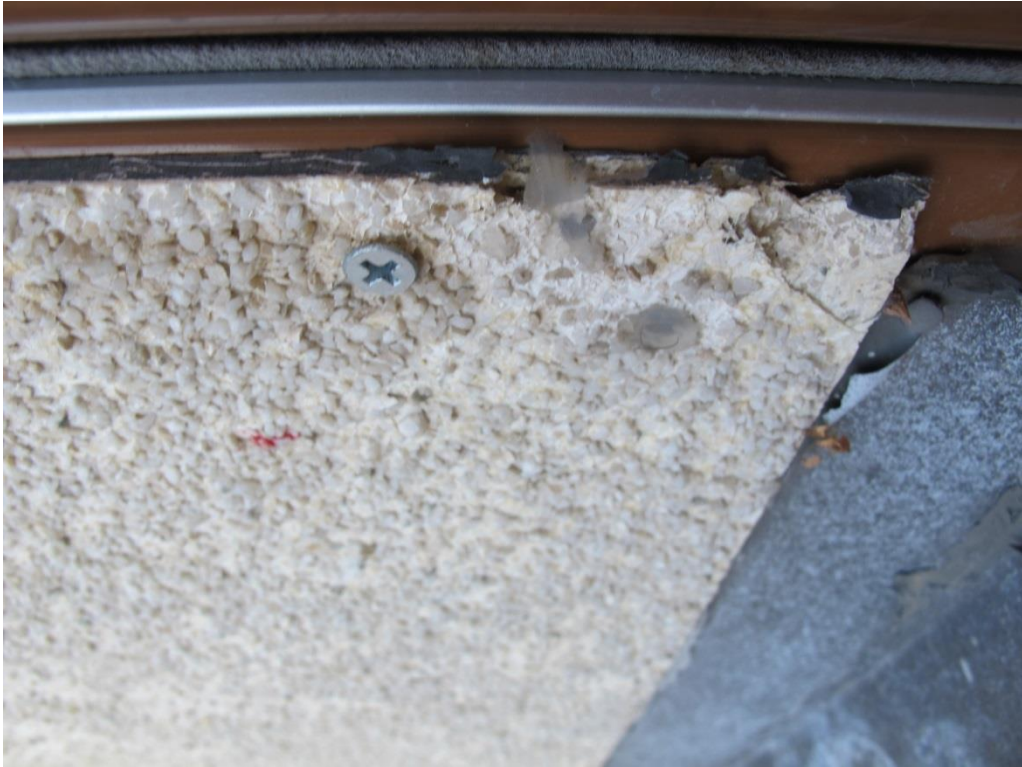
**LP\_2015\_00051** Fasaden täcks på några ställen av tunna fiberisoleringsplattor som liknar en ballastputsad fasad.

**Ribby II** är volymmässigt mycket nära sin ursprungliga arkitektur och har ett fint formschema, med stilenliga tegelmurar och en ganska hög detaljeringsgrad av olika fasaduttryck med sammanlänkade fönster och fönsterinramningar. Byggnadens exteriör är dock till viss del ändrad och flera isoleringsmaterial har tillkommit på fasaderna.

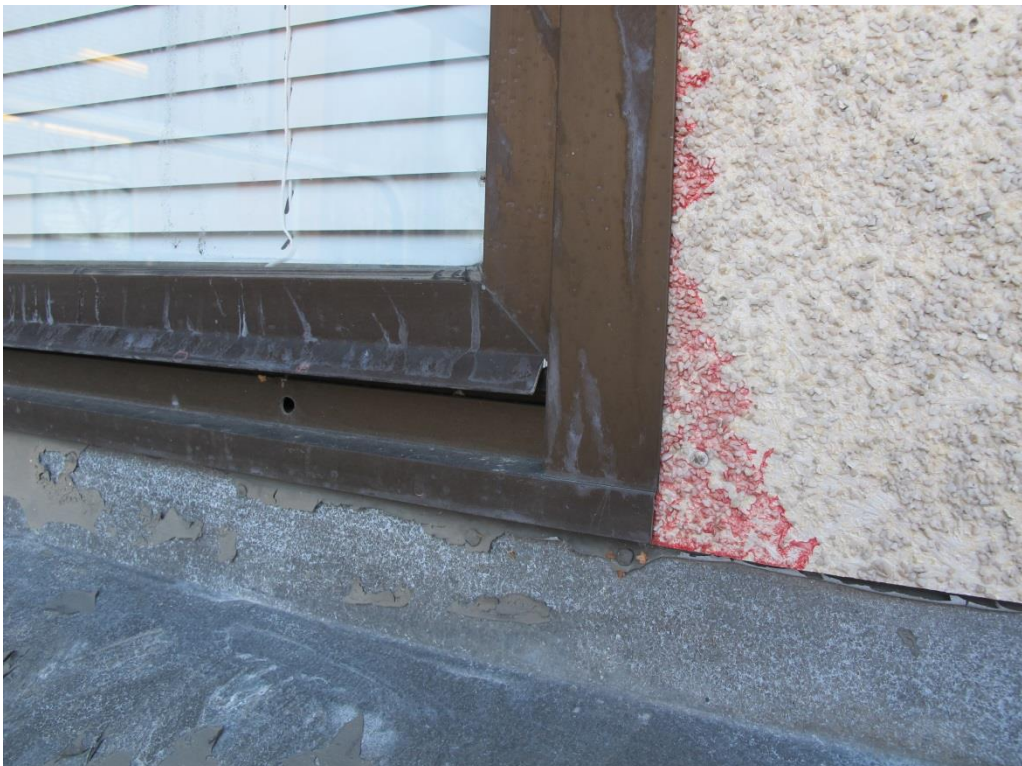
**LP\_2015\_00052** Fasaddetaljer, tegel, fiberplatta och fönsteromfattning i mässingsfärgad plåt. Foto taget på östra sidan.

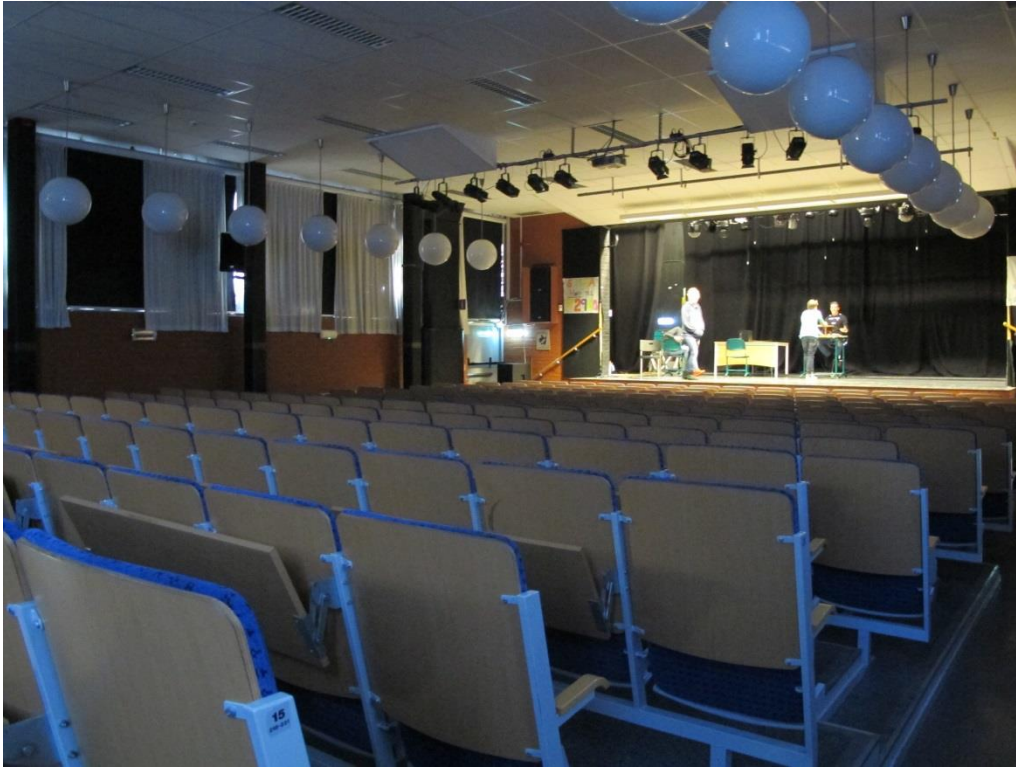
Invändigt är bl.a. trapphusen tidstypiska, med fina trähandledare. Aulan i byggnaden hade ursprungligen större fönster, men taket är sänkt med moderna akustikplattor. De många runda opalglaslamporna finns kvar i aulans tak.

**LP\_2015\_00053** Bild från aulan i Ribby II, där taket är sänkt på bekostnad av de tidigare höga smala fönstren (täckta av gardiner), men där lamporna är bevarade i en u-form.
