Trygghetsanalys

Handenterminalen

| TRYGGARE SVERIGE

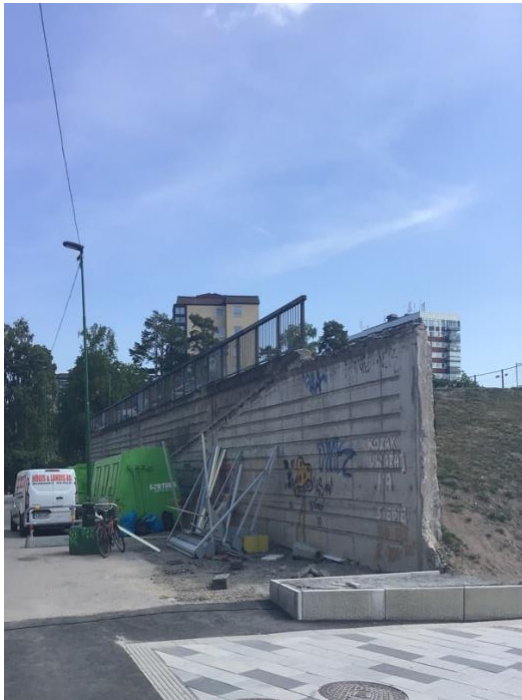
Vidare undersöks relationen mellan olika delområden. Den aktuella fastigheten står i en sluttning mellan pendeltågsstationen och bussterminalen. Det finns som tidigare nämnts två trappor som binder ihop delområdena mellan den östra och den västra sidan av fastigheten. Den ena trappan går igenom pendeltågsstationen och den andra är placerad på den södra sidan intill Najaden. Trapporna är den enda direkta kopplingen mellan sidorna. Vid fastighetens norra del finns det inte någon trappa alls utan ett igenvuxet skogsområde som även är blockerat med stängsel. På den östra sidan försämras relationen mot resten av centrum genom betongväggen som avgränsar området som används som en parkeringsplats. Vidare blockerar den nya instängda bussterminalen sikten mot resten av Västra Handen.

Bild 19 Betongvägg upp mot parkeringsplats

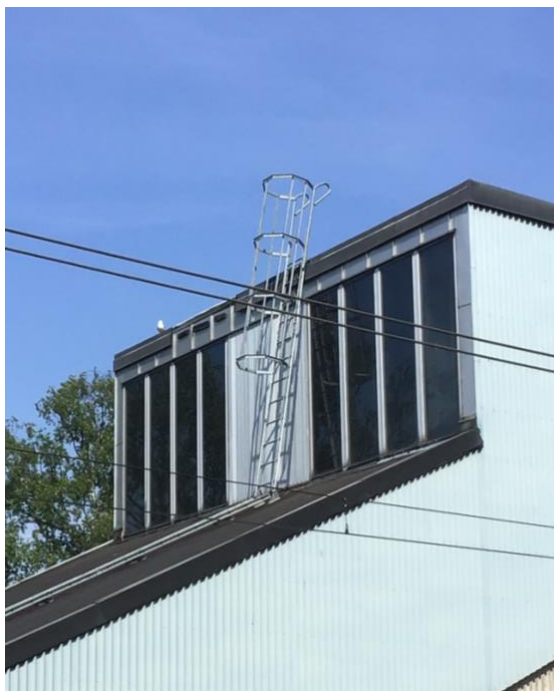
Under besiktningstillfället berättade personer som arbetar i närheten att ungdomar klättrar upp på taket från pendeltågsstationen och tar sig vidare upp på Revelops fastighet. Skalskydd bör ses över i dialog med relevanta aktörer för att förhindra att privatpersoner kan klättra upp och ta sig över till Revelops fastighet.

Bild 52 Stege upp mot taket på gångbron

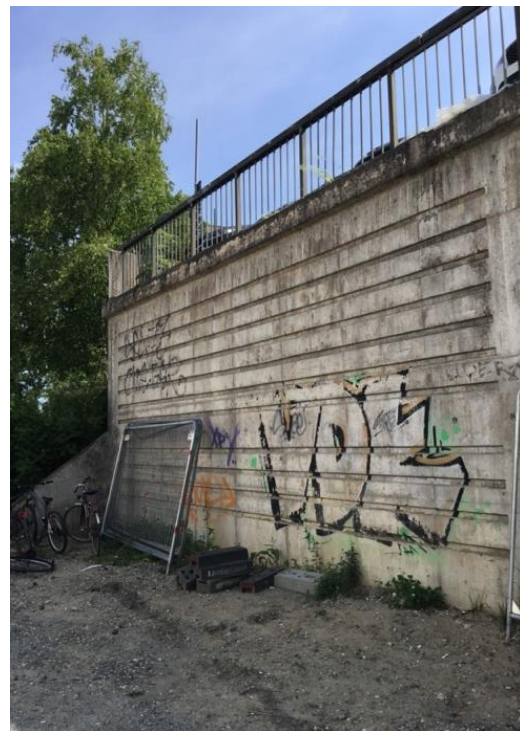
Förvaltningen i området är övergripande bristfällig. Det förekommer skadegörelse i området i form av klotter och skador på objekt. Klottret finns utspritt på flera platser som på bänkar, väggar och dörrar. Skador på objekt finns exempelvis på bänkar, lampor, fönster och galler. På grund av detta upplevs stora delar av området slitna.

Bild 55 Klotter på betongmuren
