Naturvärdesinventering av Karlslunds marina, Haninge

Inklusive inmätning av skyddsvärda träd, bedömning av påverkan på
marina naturvärden samt förslag på skötsel- och
kompensationsåtgärder

Dokumentdatum: 2017-08-30

Ärendenummer: Dnr. PLAN.2015.39

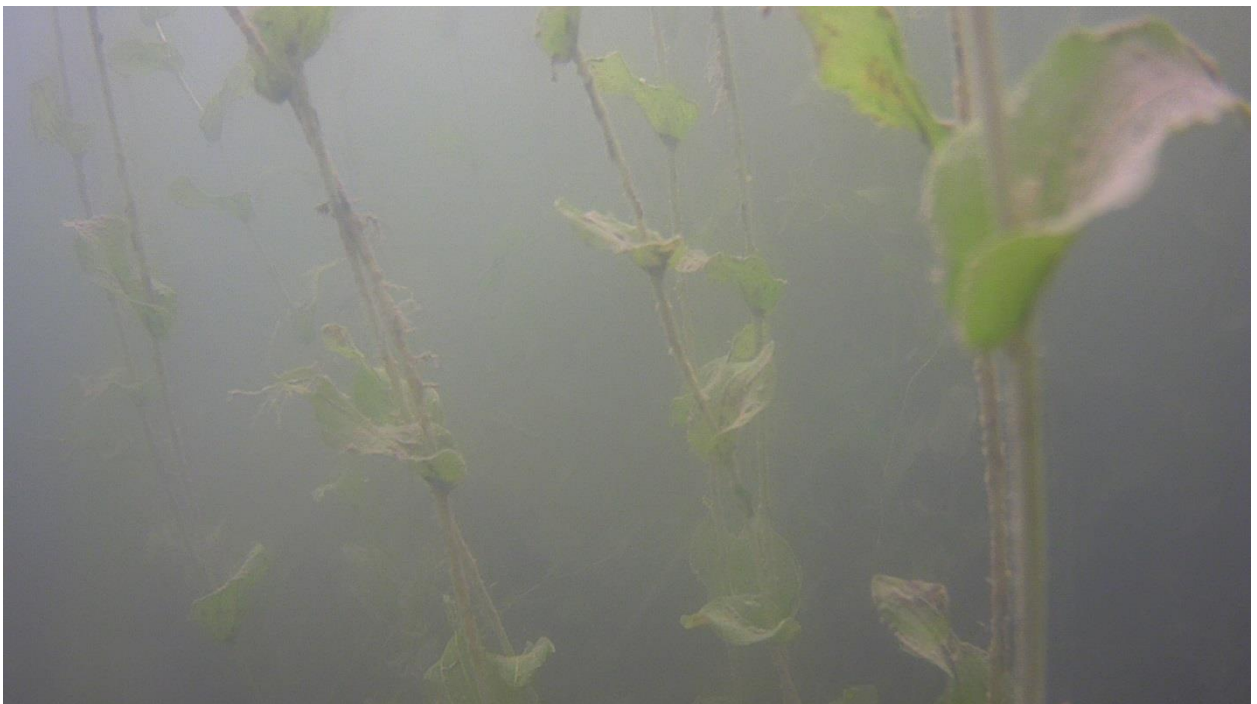
Figur 9. Ålnate förekom i bitvis höga täckningsgrader på mjukbotten i Karlslunds marina.

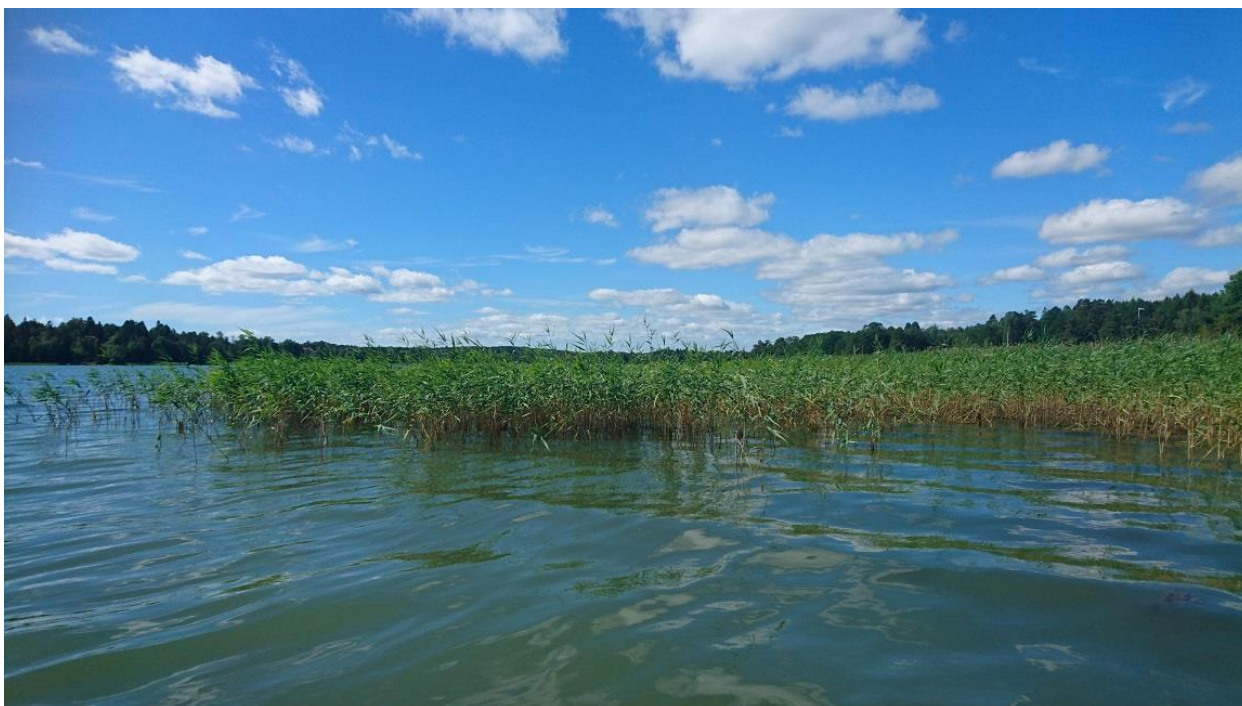
Objekt 9 - I referensområdet cirka 500 meter väster om Karlslunds marina kantades stranden av delvis glesa vassar.

Bedömning: Påtagligt biotopvärde. Områdets vassar och vegetationsrika mjukbottnar kan väntas vara av påtagligt värde som lek- och uppväxtområde för varmvattenarter så som abborre och gädda. De stora sammanhängande vassarna och vegetationsrika grundområdena kan även väntas vara av betydelse som häcknings- och födosöksområden för fågel. *Påtagligt artvärde.* Typiska arter för Natura 2000-naturtypen *Smala Östersjövikar* (1650) förekom i form av knoppslinga, hjulmöja, hornsärv, höstlånke, borststräfsse, blåstång, sudare. Flertalet arter är mycket vanligt förekommande i regionen men tack vare artrikedom och förekomst i höga täckningsgrader bedöms området ha påtagligt artvärde. Med tanke på att rödlistade, ovanliga eller på annat vis särskilt skyddsvärda arter inte påträffades kan denna bedömning möjligen anses vara en överskattning av områdets artvärde. De nedsatta ljusförhållanden som råder i nuläget innebär att de naturvärden som beskrivs ovan är kopplade till bottnar grundare än cirka 4 meter. På större djup är bottenarna vegetationsfria och dessa områden bedöms i nuläget sakna särskilda naturvärden. **Sammantagen bedömning:** Referensområdets grunda bottnar har både påtagligt biotopvärde och påtagligt artvärde vilket enligt SIS-standarden bör vägas samman till *högt naturvärde*, klass 2.
