Tillägg till Dagvattenutredning Söderbymalm 8:2 2019-08-27

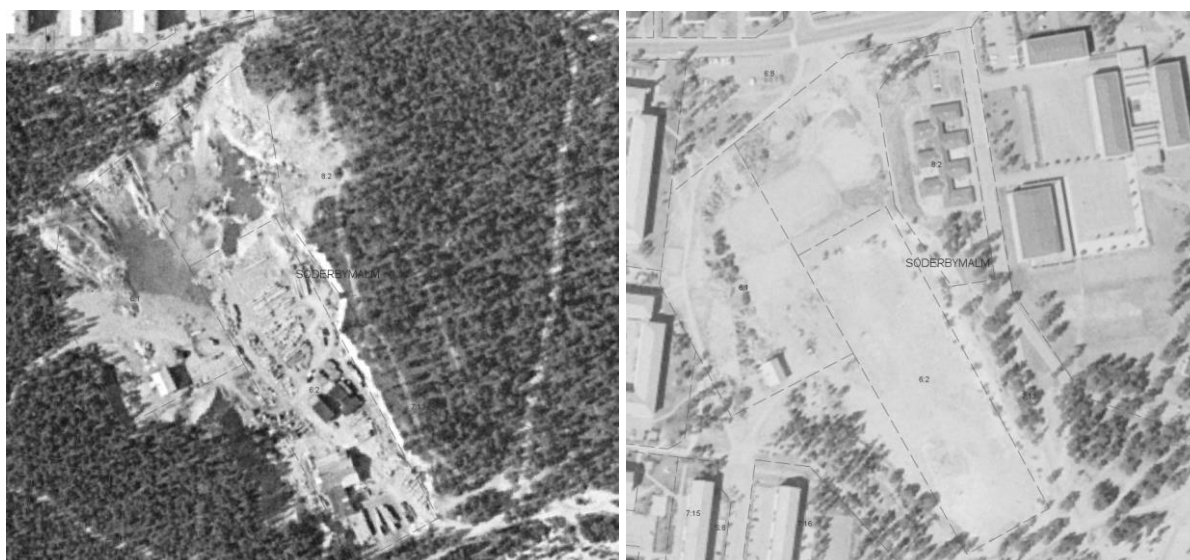
Figur Historiska ortofoton över Eskilsgropen, t.v. 1958 t.h. 1971. Betong och cement industrin syns i bilden från 1958 och den befintliga förskolan syns i bilden från 1971.

- Den befintliga förskolebyggnaden står på mark i utkanten av området som påverkats av industrin och en bra bit bort från huvudbyggnaderna.
- Industrin lades ner för 60 år sedan.
- Den befintliga förskolebyggnaden och omkringliggande skolområde har varit den enda verksamhet inom planområdet sedan dess.
- Fastigheten där Söderbymalmskolan är belägen har PCB-sanerats och ligger ca 100 m bort från planområdet.
