KULTURMILJÖUTREDNING

DALARÖ 2:132 OCH DEL AV DALARÖ 2:5

HANINGE KOMMUN

2013-03-28

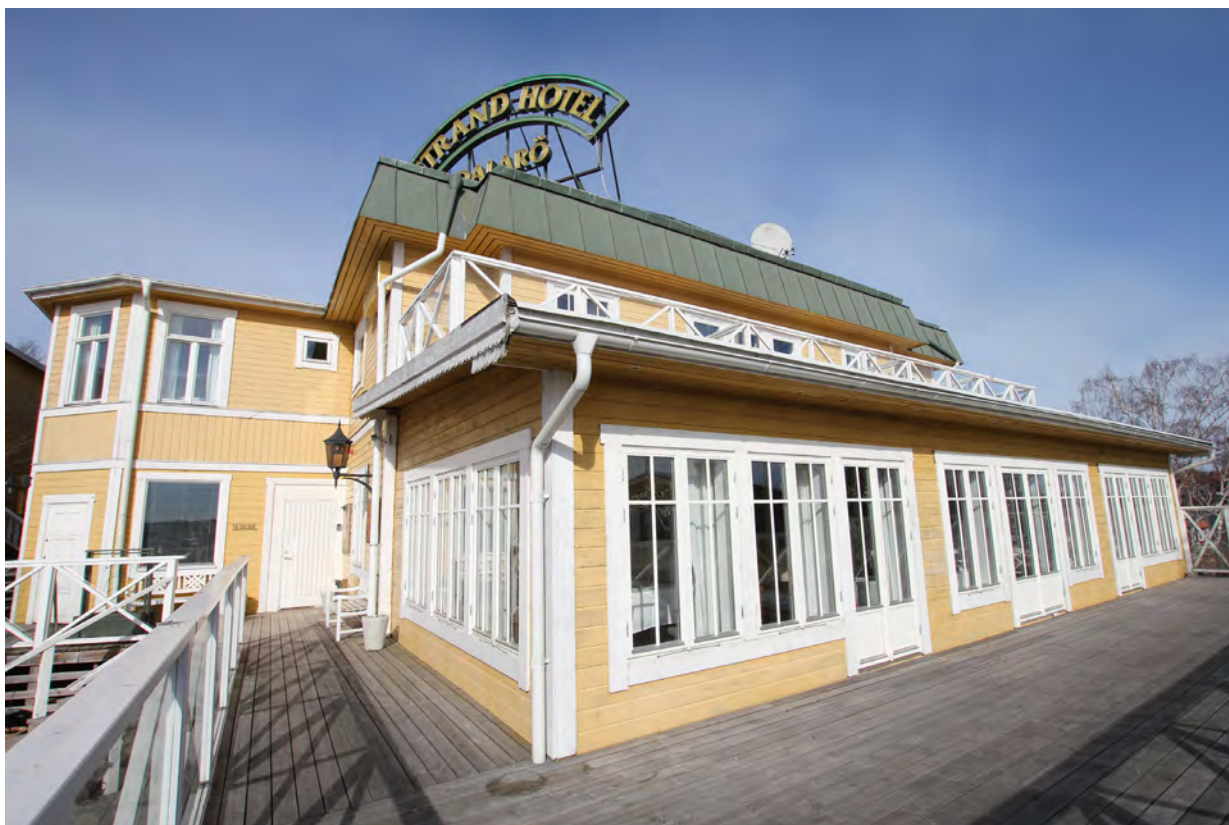
HOTELLET FRÅN SÖDER

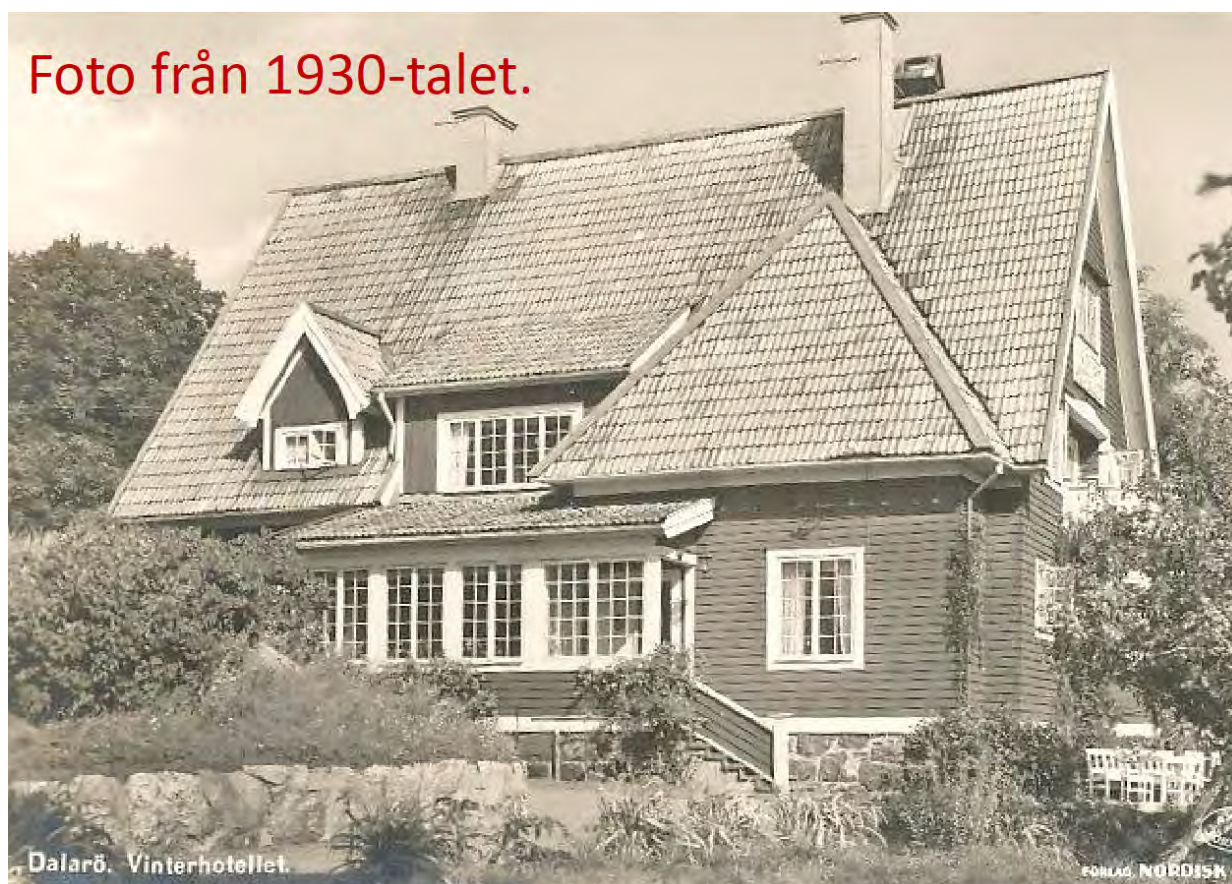
BYGGNADEN PÅ 1930-TALET. DALARÖ HEMBYGDSFÖRENING

Efter att byggnaden brandhärjats 1983 (alternativt 1980) genomgick den en omfattande ombyggnation år 1984. Ritningar upprättades av Forssell + Wahllöf Arkitektkontor AB 1983-10-24. Källarvåningen är med säkerhet ursprunglig, både till stomme och ytskikt. Även bottenvåningens stomme är kvar från 1907 års byggnad. Om det gäller hela våningen kan inte fastställas här. I huvudsak så byggdes en helt ny våning 1 tr upp. Hotellet fick nu ett valmat tak med brutna fall, mycket flackare än det tidigare höga sadeltaket som medgivit en vindsvåning undernocken.

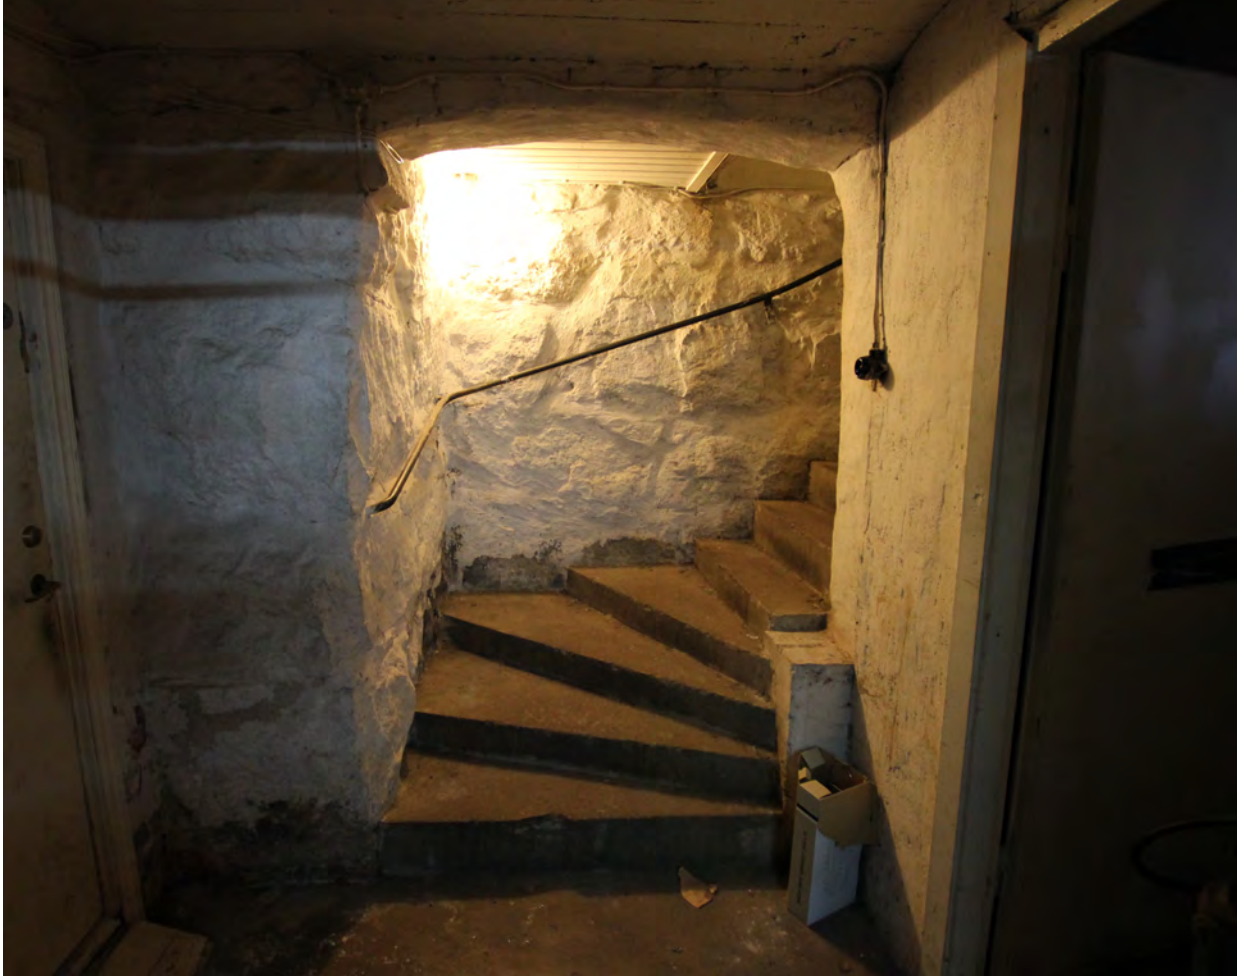
KÄLLAREN MED MURADE VÄGGAR, BETONGTRAPPA, UNDERTAK I PÄRLSPONT OVAN TRAPPAN OCH SIRLIGT TRAPPRÄCKE

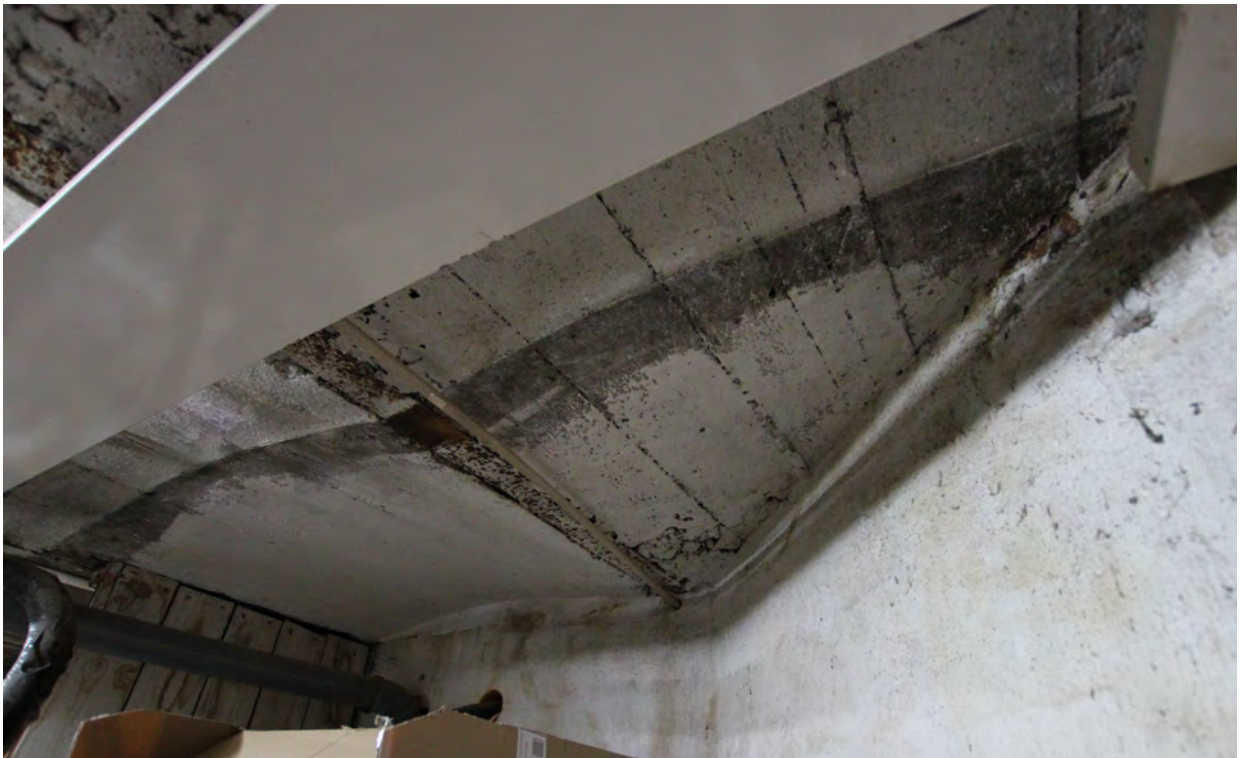
KÄLLARENS STICKVALV I BETONG MELLAN JÄRNBALKAR

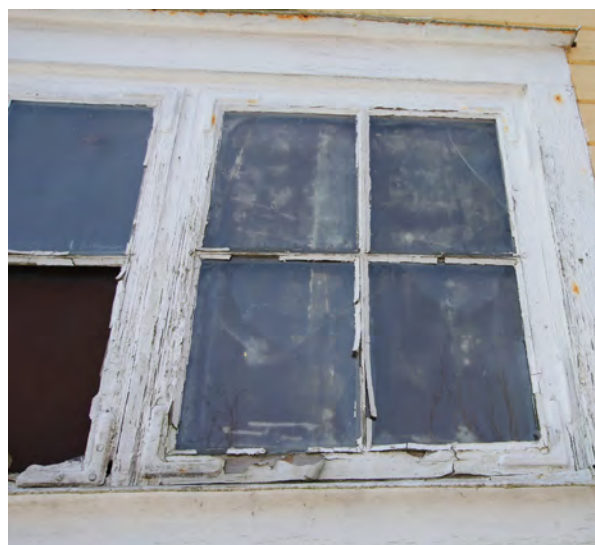
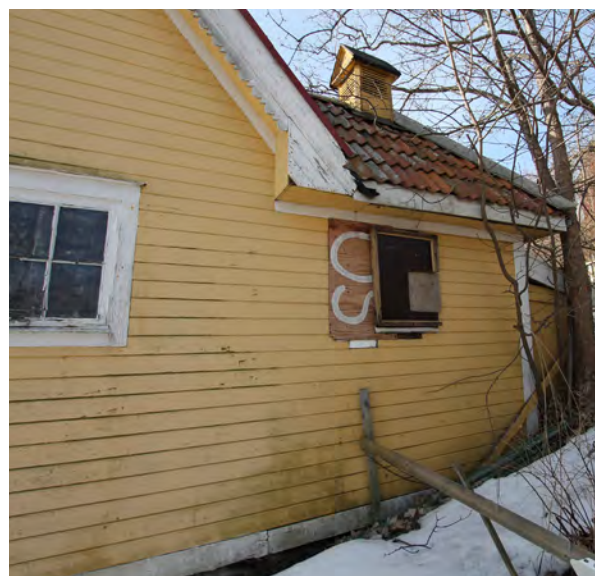
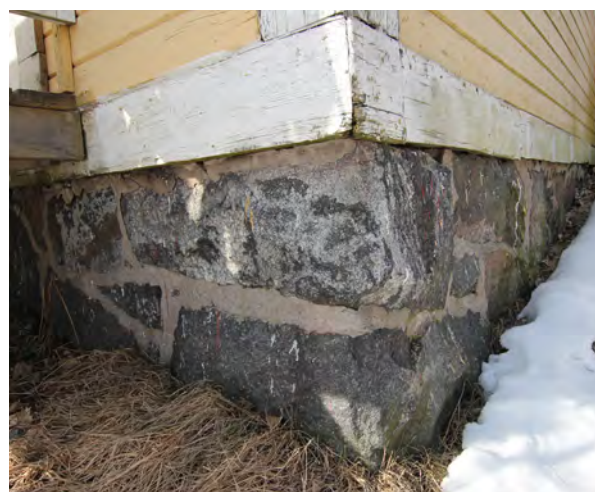
TILL HÖGER FRÅN OVAN: URSPRUNGLIGT FÖNSTER PÅ ÖSTFASADEN, ÖSTFASADEN SAMT DETALJBILD PÅ FÖRRÅDETS STENSOCKEL

Byggnaden är som helhet ombyggd och renoverad, bland annat är tegeltaket omlagt på 2000-talet, med de befintliga pannorna omlagda på södra takfallet. Invändigt är den helt renoverad i senare tid.

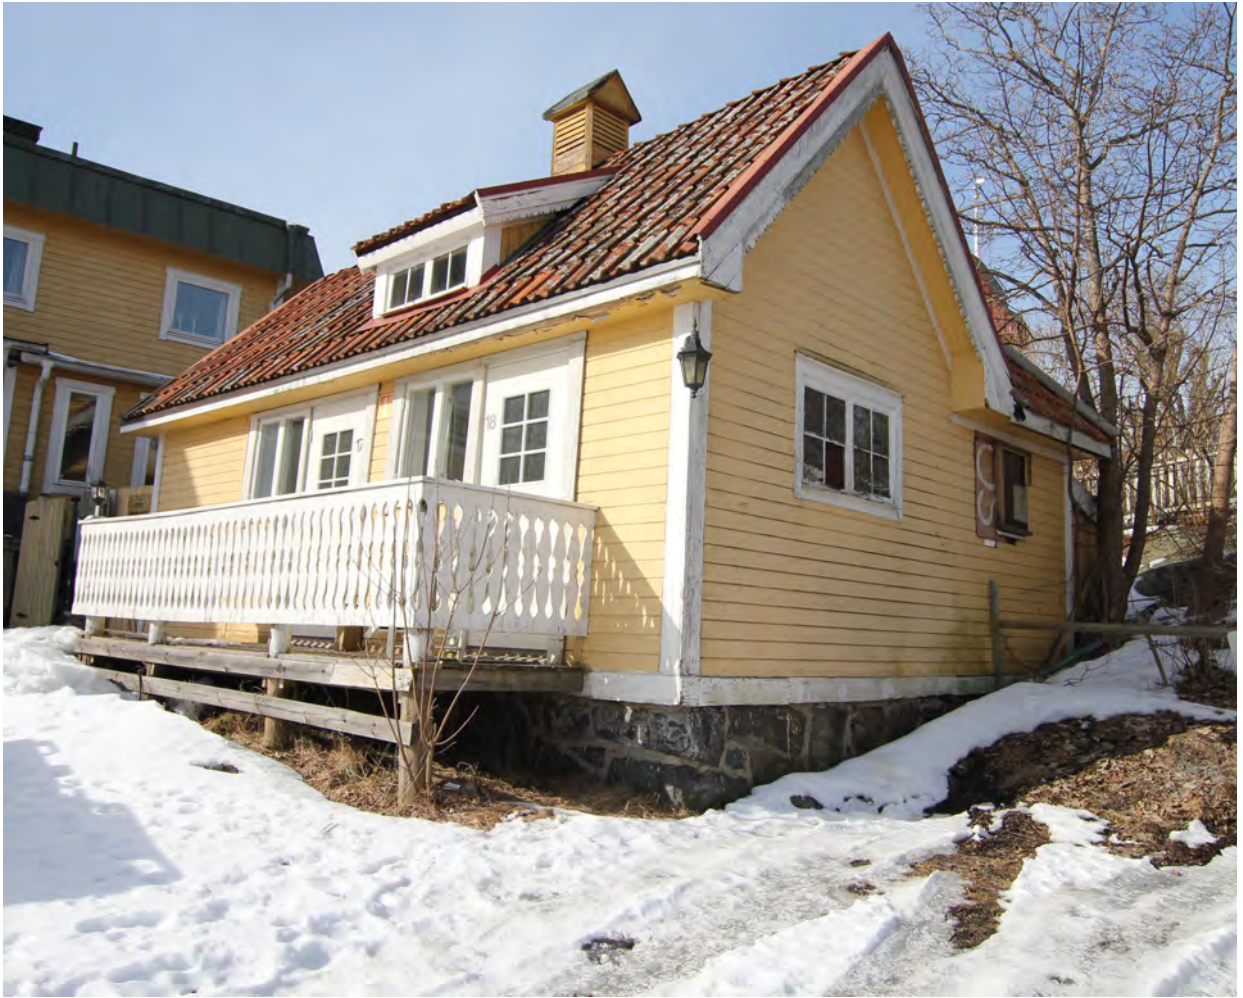
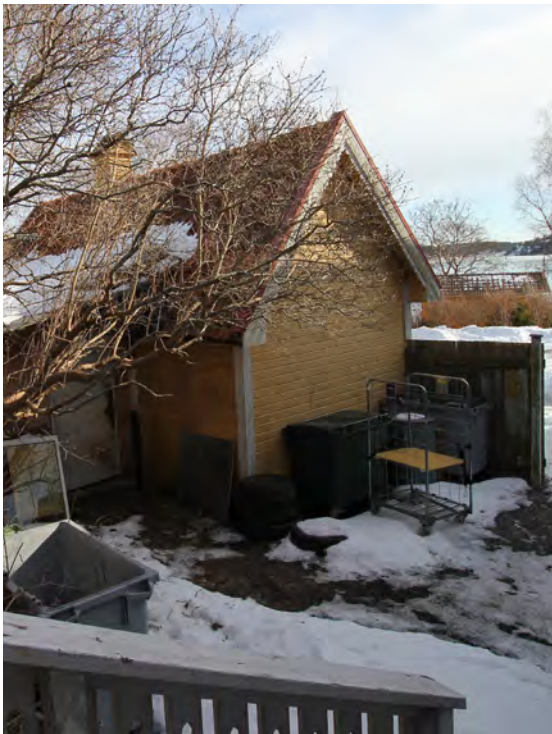
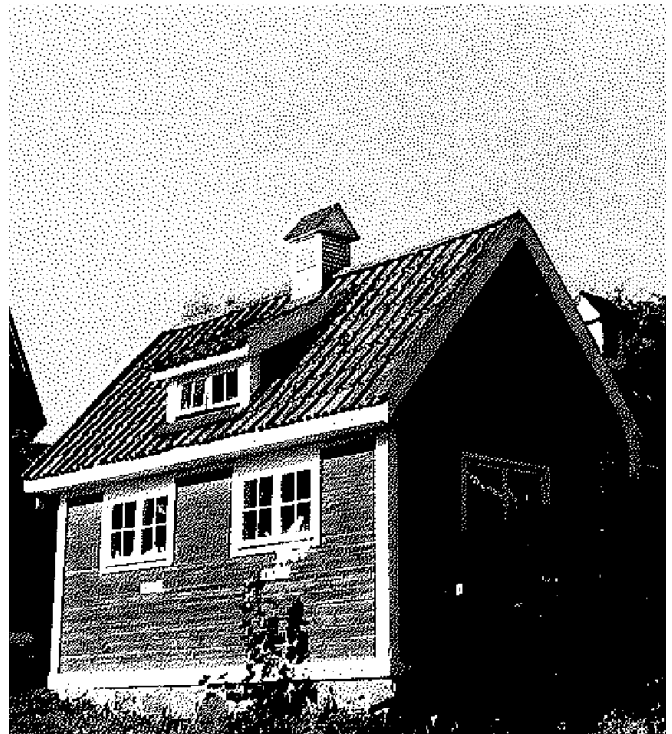
ÖVERST: ÖVERSIKT ÖVER FÖRRÅDET FRÅN SYDOST
OVAN FRÅN VÄNSTER: FÖRRÅDET FRÅN NORDVÄST RESPEKTIVE ETT ÄLDRE FOTOGRAFI ÖVER SAMMA BYGGNAD. HANINGE KOMMUN

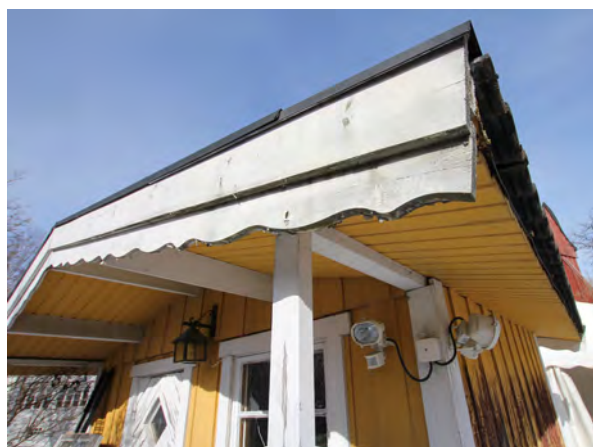
DETALJ, FRIGGEBODEN

Friggeboden är uppförd på en höjd norr om huvudbyggnaden. Den har gulmålad lockpanel och svarta betongpannor på sadeltak.

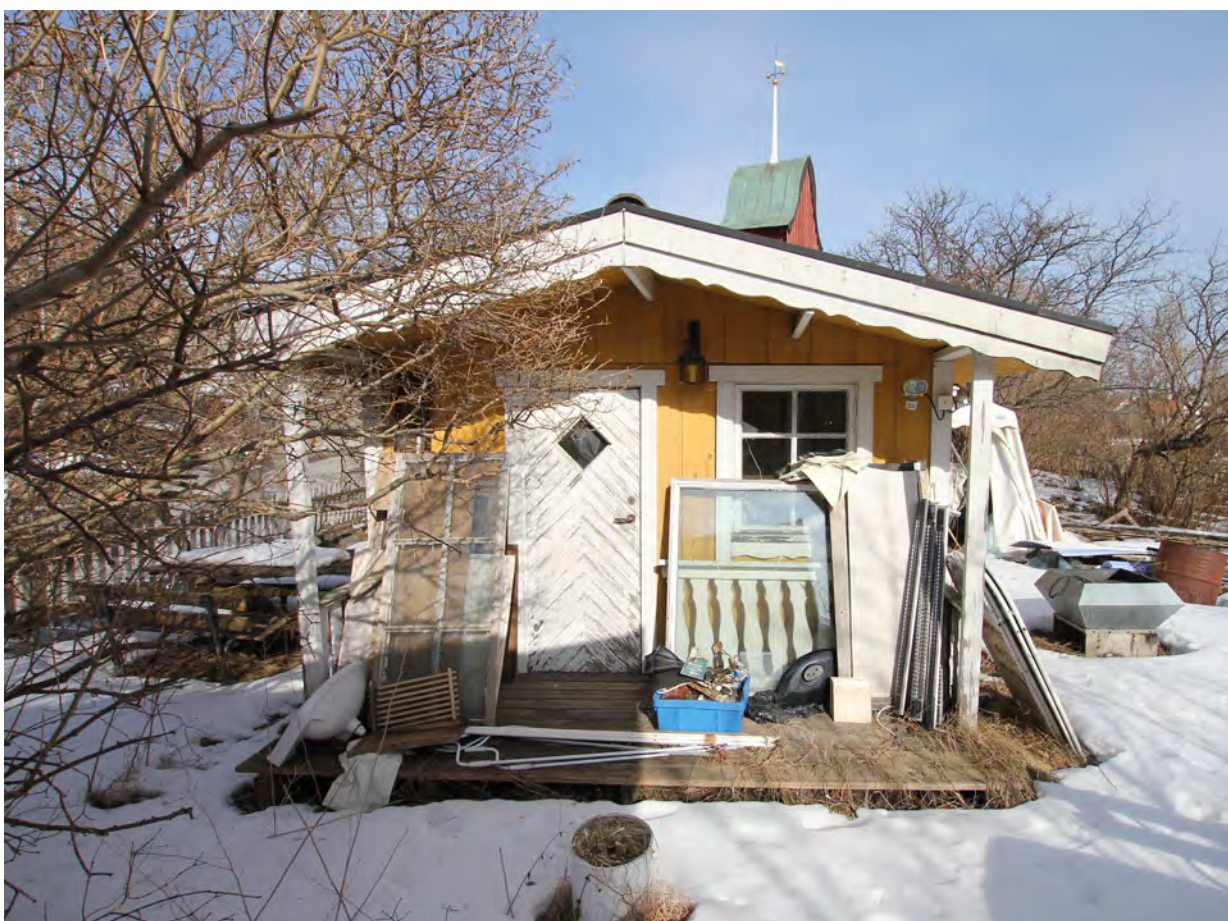
ÖVERSIKT, FRIGGEBODEN MOT NORR

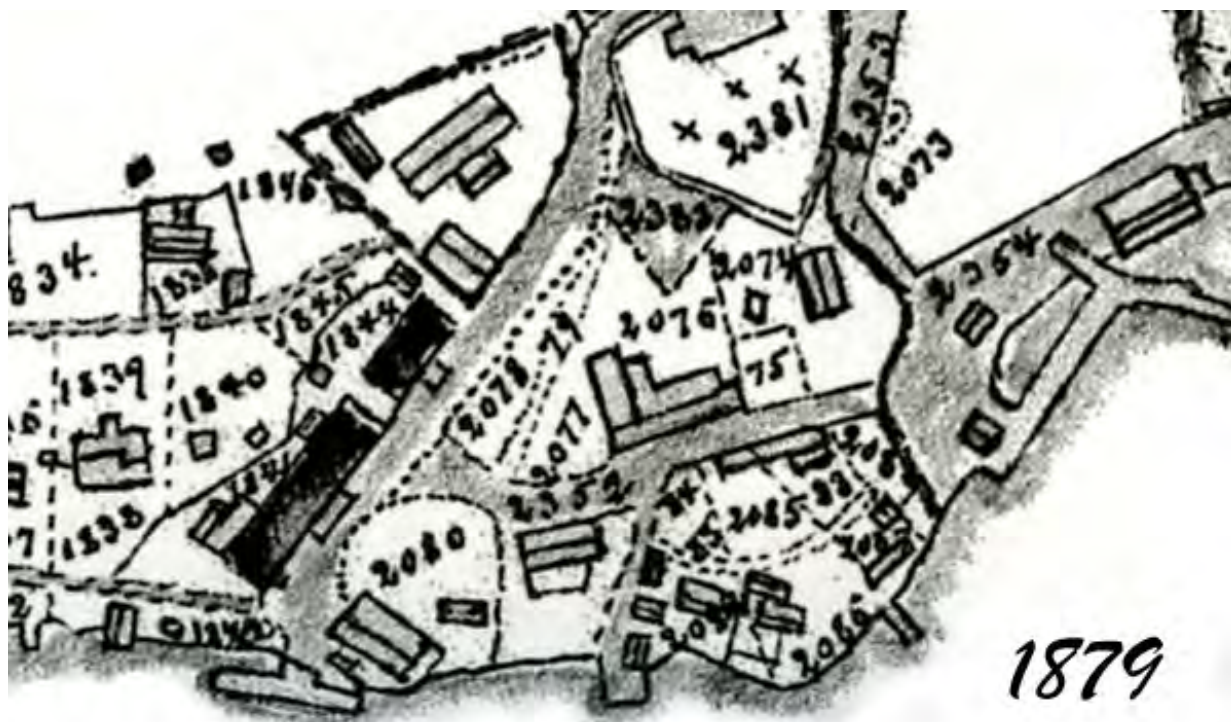
KARTA UPPRÄTTAD AV J.A. WALLQVIST ÖVER SÖDRA DALARÖ. DÅVARANDE HOTELL OCH ANNEX, SVÄRTADE, LÅG PÅ SAMMA PLATS SOM DE SOM SENARE ERSATTE DEM EFTER BRANDEN 1890. EN MÄNGD BYGGNADER AV VARIERANDE KARAKTÄR OCH STORLEK FANNS PÅ DET SOM IDAG ÄR DALARÖ 2:132. VÄGEN ÖVER TOMTEN FINNS I ANNAN FORM KVAR IDAG. DALARÖ HEMBYGDSFÖRENING

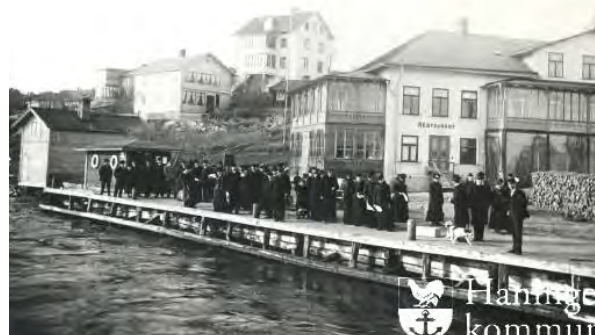
ÖVERST: HOTELLBRYGGAN. HANINGE KOMMUN

Miljön präglas av den småskaliga, klassiska småbåtshamnen av äldre art med utskjutande bryggor och något större båtar som ligger längs kajkanten. Den har en rustik karaktär utan utsmyckningar som bänkar och planteringar. I väster finns den asfalterade vändplanen intill Hotellbryggan som utgör Odinsgatans förlängning. Denna plats ger ett kalt intryck.

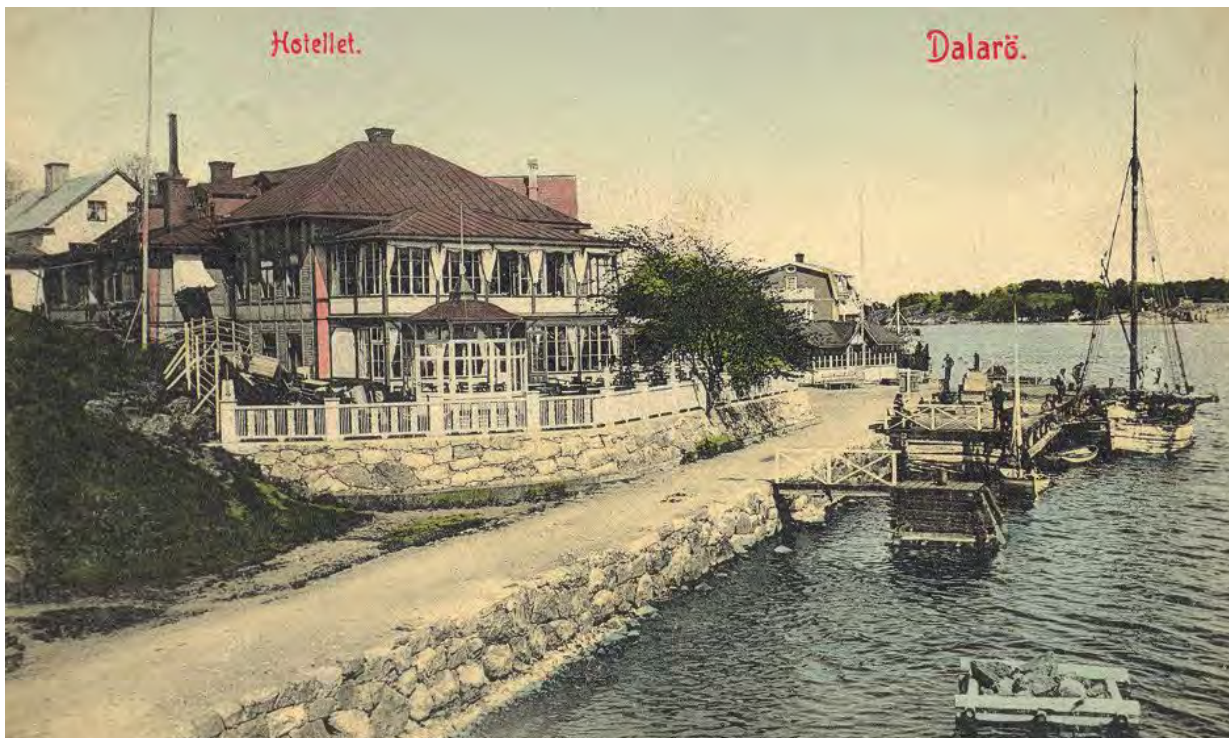
KOLORERAT VYKORT DATERAT 1914. HOTELLET OCH HOTELLBRYGGAN FRÅN VÄSTER. DALARÖ HEMBYGGSFÖRENING

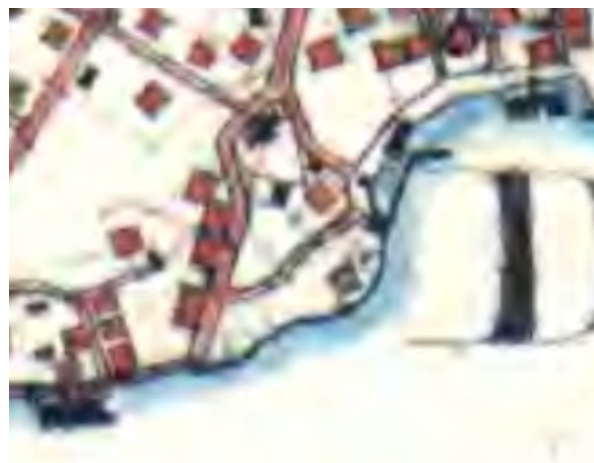
HÄRADSEKONOMISK KARTA 1901-06

Hotellet, som var försäkrat till 15 000 kr, återuppbyggdes strax efter branden, liksom annexet. Vissa hus ersattes inte lika snabbt. På Spegels tomt, idag Dalarö 2:124, byggdes runt sekelskiftet 1900 den villa som står där idag. Denna kan ses på den häradsekonomiska kartan från 1901-06.

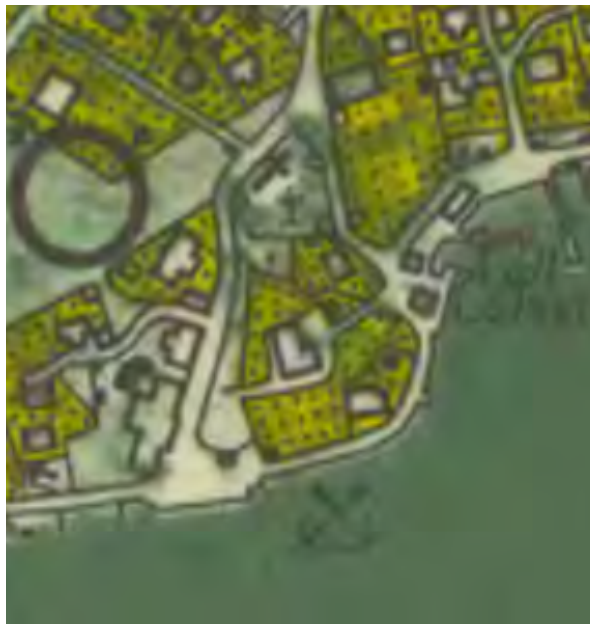
EKONOMISK KARTA FRÅN 1951 ÖVER PLANOMRÅDET MED NÄROMRÅDE. DALARÖ 2:132 CENTRERAT. SOMMARHOTELLET OCH ANNEXET FINNS KVAR. LANTMÄTERIET
