# PROJEKTERINGS PM/GEOTEKNIK OCH GRUNDVATTEN

HANINGE KOMMUN

## Detaljplaneområde Tungelsta Söder, Stav 1:38

### GEOTEKNIK

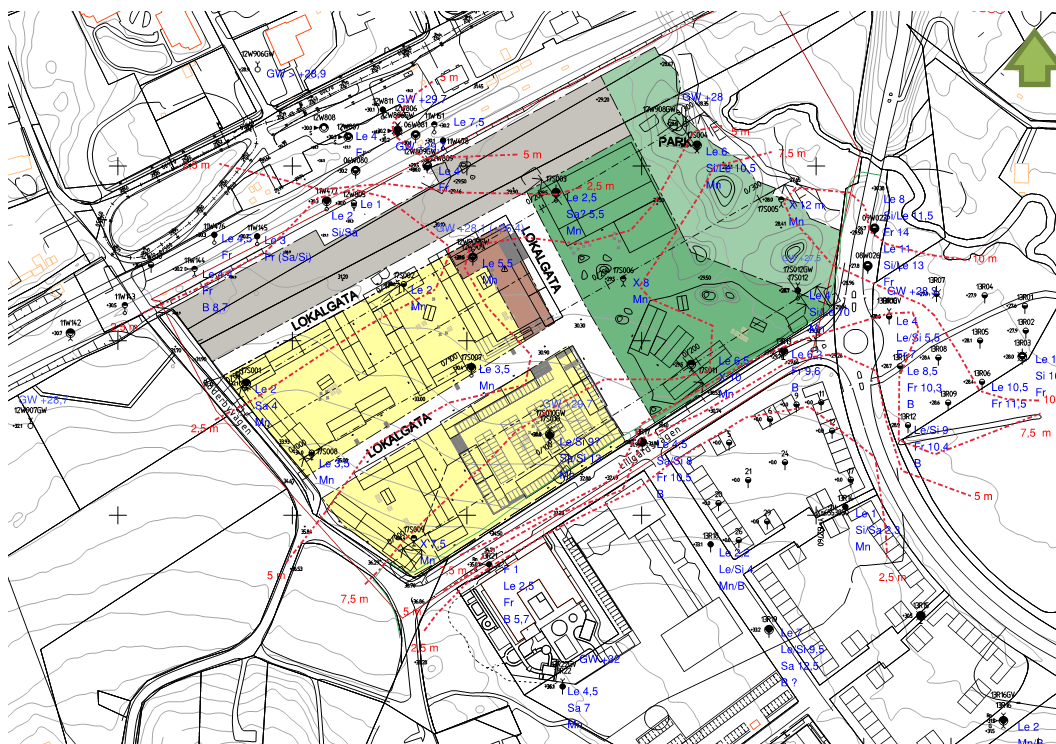
**Figur 3.** Tolkad geoteknik för detaljplan Tungelsta södra, del av Stav 1:38.
