# PROJEKTERINGS PM/GEOTEKNIK OCH GRUNDVATTEN

HANINGE KOMMUN

## Detaljplaneområde Tungelsta Söder, Stav 1:38

PROJEKTERINGSUNDERLAG

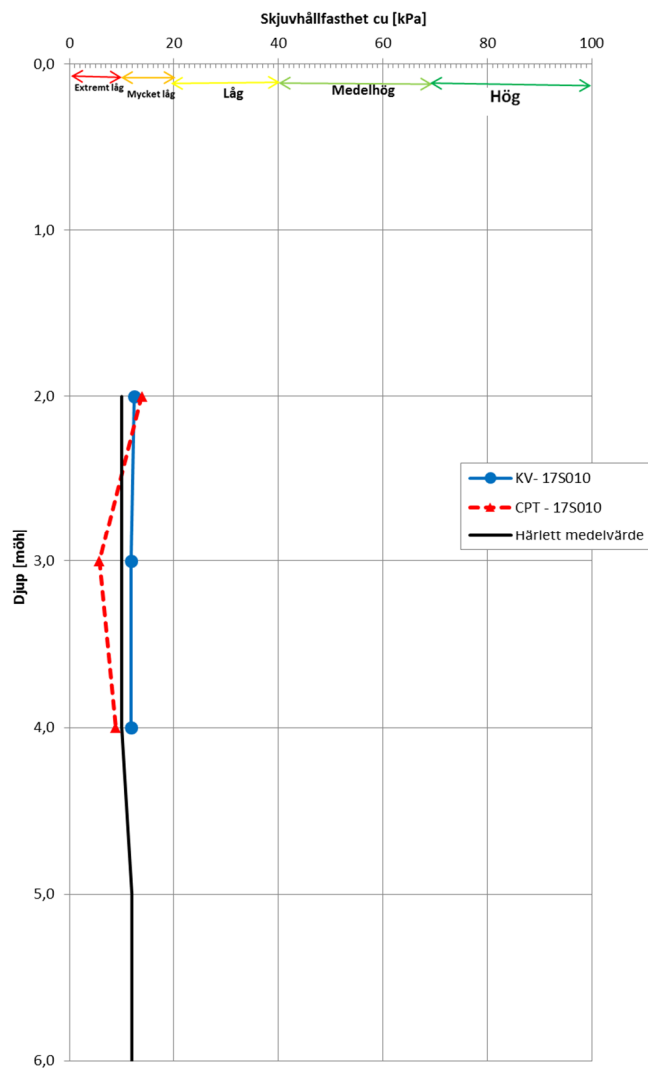
**Figur 6.** Härledd skjuvhållfasthet med valt värde för området.

Lerans odränerade skjuvhållfasthet är i huvudsak extremt låg (0-10 kPa) till mycket låg (10-20 kPa). Det valda värdet för leran är 10 kPa ner till 4 meters djup, därunder ökar skjuvhållfastheten med 2 kPa/m.

En sammanställning av skjuvhållfastheten redovisas i Figur 6.
