MILJÖTEKNISK MARKUNDERSÖKNING
SKOGS-EKEBY 6:3, TUNGELSTA

PM

Uppdrag: 265945, Tungelsta handelsträdgård

Titel på rapport: Skogs-Ekeby 6:3, Tungelsta

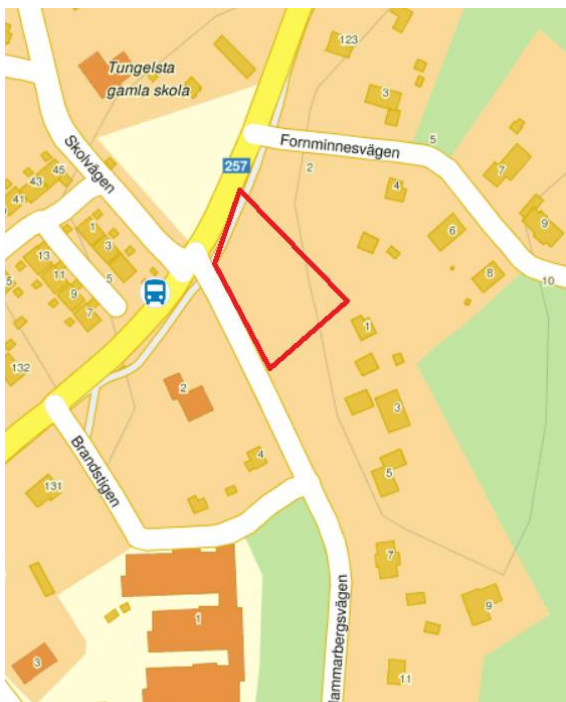
Figur 1 Översikt där undersökningsområdet är markerat med rött

Fastigheten avgränsas i nordost av Tungelstvägen, i öster av Hammargårdsvägen och i söder och väster av villaträdgårdar. Undersökningen kommer endast ske i den nordöstra delen av fastigheten, närmast Tungelstavägen då det är den del av fastighetens som ska styckas av. Fastigheten är ca 4950 m² stor. Området som ska undersökas är ca 2300 m² stort. Se Figur 1 för orientering. Det ungefärliga läget för området är markerat med rött.

Undersökningsområdet består idag till största delen av en gräsmatta. På gräsmattan syns tydligt ytterkanterna av en gammal husgrund som tidigare varit ett växthus.
