Trygghetsanalys

Handenterminalen

| TRYGGARE SVERIGE

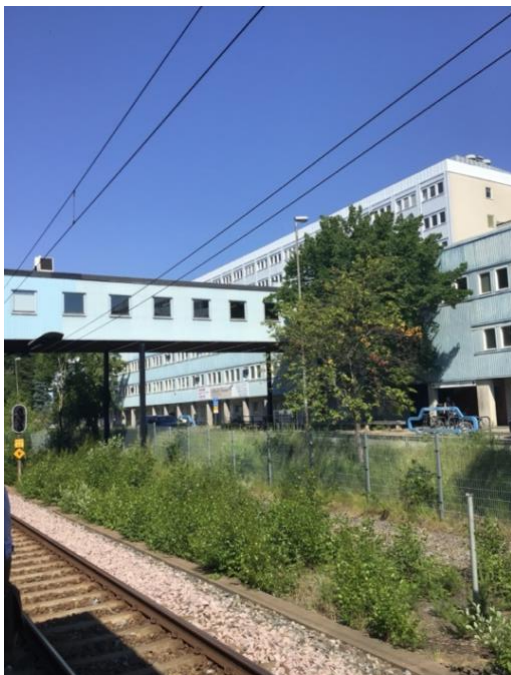
Gällande variationen av arkitektur går den aktuella byggnaden i färgskalorna grått, vitt och blått. Det finns följaktligen en viss variation i färgval. Vidare har byggnaden olika materialval på olika sidor av fastigheten. Färgerna och materialvalen utmärker sig dock inte och vid det första intrycket ser fastigheten relativt kal och enformig ut. Fastigheten har blivit utsmyckad med konst på två ställen av den östra fasaden, som vetter mot Poseidons torg. Den västra sidan, som vetter mot tågspåret, ger ett kalare intryck. Övergripande saknas en varierad arkitektur.

Bild 10 Brist på varierande arkitektur

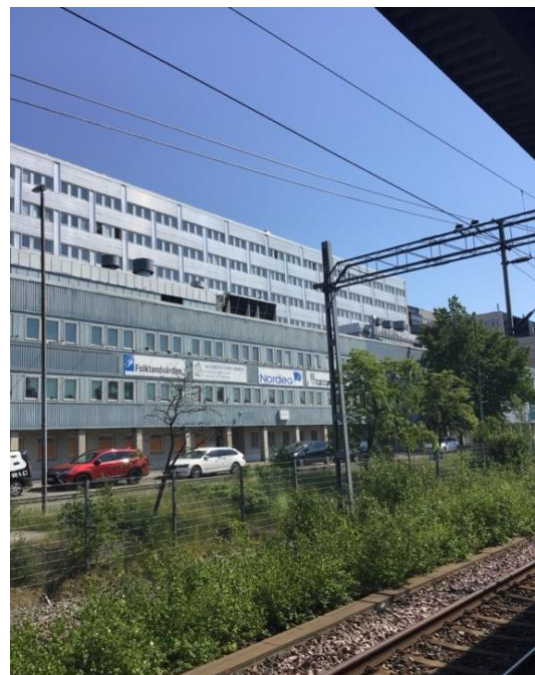
Bild 11 Brist på varierande arkitektur

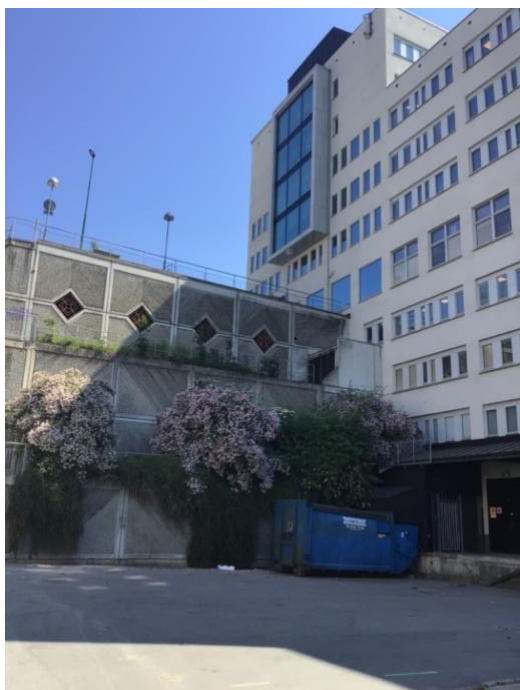
Densiteten, som handlar om att en person kan känna sig liten och otrygg i ett stort och ödsligt utrymme, bedöms generellt vara god. På den södra delen av huset mot Najaden är densiteten

dock låg. Platsen omringas på tre fronter av två höga hus på varsin sida samt en brant och hög trappa rakt fram. Detta kan ge en överväldigande känsla och den mänskliga skalan har inte beaktats.

Bild 15 Mellan Revelops fastighet och Najaden

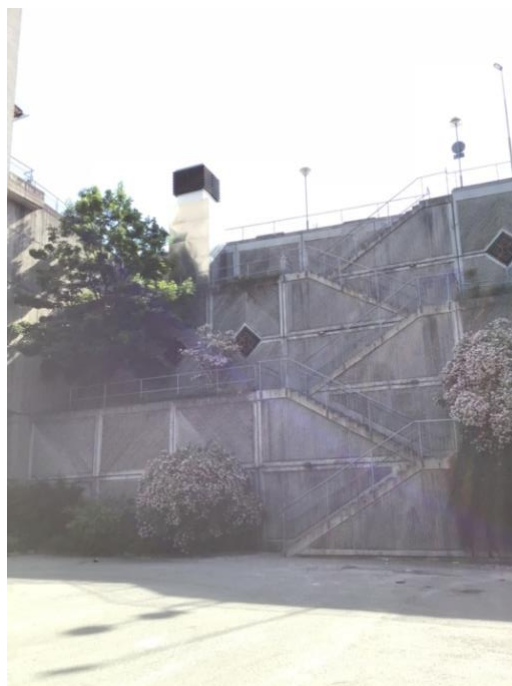
Bild 16 Trappan syd om fastigheten

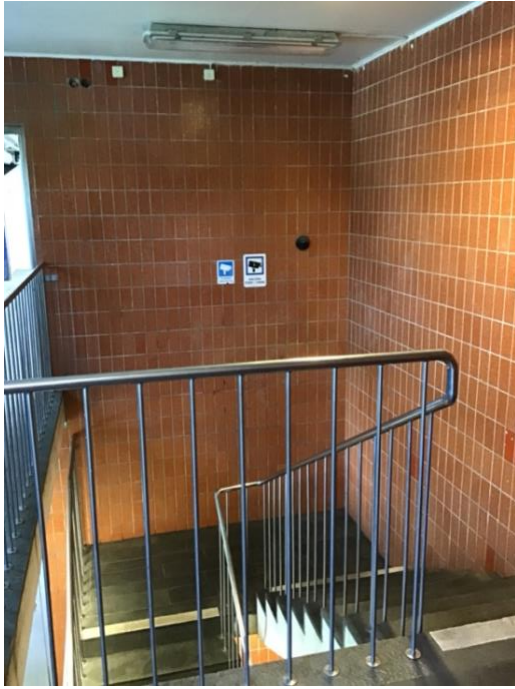
När det kommer till riskerna för friktion i området bedöms risken vara låg på de flesta platser kring den aktuella fastigheten. Det finns utrymme att möta varandra på trottoaren och området runt fastigheten utan att friktion uppstår. Risken för friktion är dock större i de två trappor som finns i området. Den ena trappan är placerad söder om fastigheten. Den andra trappan leder från norra stationsbyggnaden ner till Handens stationsväg. Trapporna är smala och eftersom det är de enda vägarna att ta sig upp och ner i det precis närliggande området är sannolikheten hög att det går flera personer där samtidigt. Främst är risken för friktion i trappan ner från pendeltågsstationen till Handens stationsväg eftersom det kan samlas människor i samband med att tågen ankommer till stationen samt att den trappan är den smalare av dem två.

Bild 17 Trappa ner från pendeltågsstationen

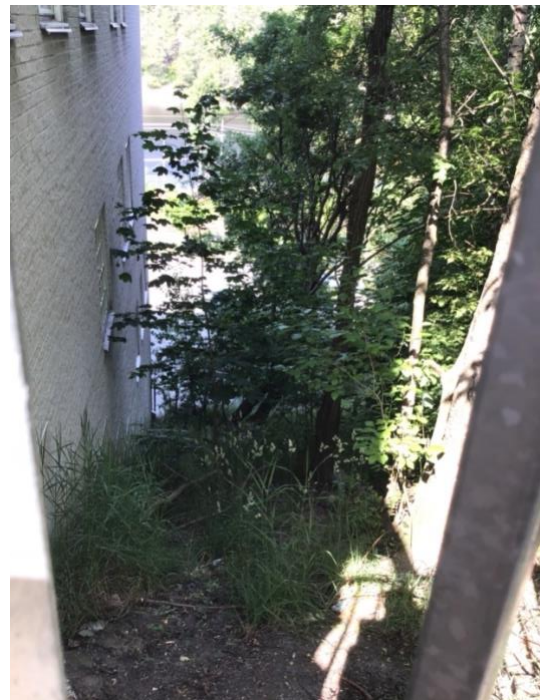
Bild 20 Igenvuxet område norr om fastigheten

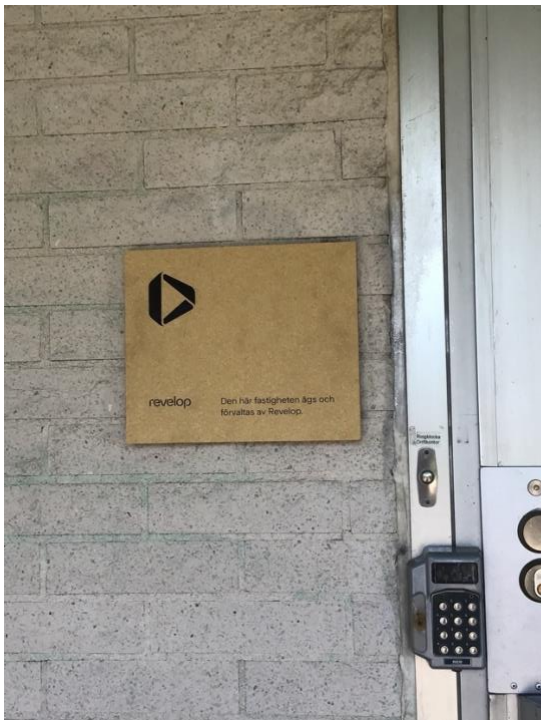
Det är av vikt att ägandeskapet på en plats eller fastighet framgår eftersom besökare ska veta att det finns någon som tar hand om platsen och förvaltar den för att öka den informella sociala kontrollen. Ytterligare ska det framgå vem en felanmälan ska göras till. Ägandeskapet gällande den aktuella fastigheten framgår av mindre skyltar vid entréer i fastigheten. Det finns en stor reklamskylt på den västra sidan av fastigheten där det framgår att Revelop äger byggnaden. Skylten syns tydligt från pendeltågsstationen. På den västra sidan finns det även mindre skyltar intill ingångarna där ägandeskapet framgår. Det saknas dock kontaktuppgifter till Revelop gällande skadegörelseanmälan. På den östra sidan av fastigheten uppmärksammades endast en sådan skylt som fanns på insidan av huset vilket är otydligt. Möjligen har skyltar tagits ner i samband med upprustningen av fasaden på denna sida.

Bild 23 Ägandeskap på östra sidan

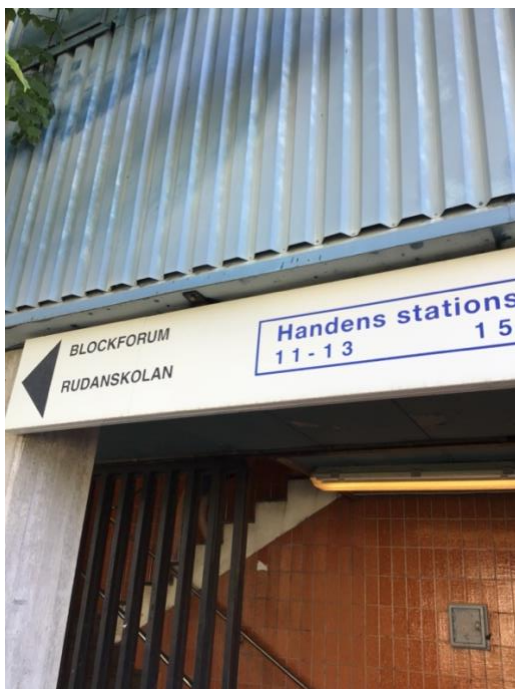
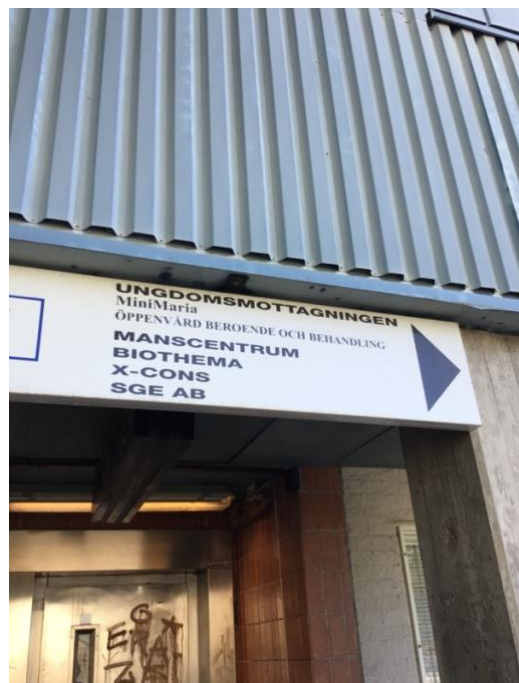
Det finns en del skyltning till olika funktioner och aktiviteter i området. En rekommendation är att det ska finnas områdeskartor för att öka tydligheten för nya besökare. Pendeltågsstationen som är ihopkopplad med fastigheten har en områdeskarta, vilket bidrar till en ökad tydlighet. Det kan tillföras ytterligare områdeskartor vid utgångarna av pendeltågsstationen. Det saknas en enhetlig och tydlig skyltning till funktionerna i den aktuella fastigheten, vilket gör det oklart för besökare vad som erbjuds i området. Det finns tydliga skyltar på den västra sidan som syns från pendeltågsstationen, där kan förbipasserande få en översiktsbild av vilka funktioner som erbjuds i området. På östra sidan av fastigheten är det däremot otydligt vilka funktioner som finns i huset (se bild 32). På sommatorget finns det pilar som pekar mot olika funktioner och aktiviteter, vilket både ökar tydligheten samt skapar ett trevligt och välkomnande intryck. Skylten som sitter ovanför trappan i pendeltågsstationen kan göras tydligare genom mer information (se bild 26). Vidare finns det funktioner som saknas på denna skylt men som sedan finns med på skyltarna nedanför trappan nämligen SGE AB och manscentrum.

Bild 27 & 28 Skyltning nedanför trappan

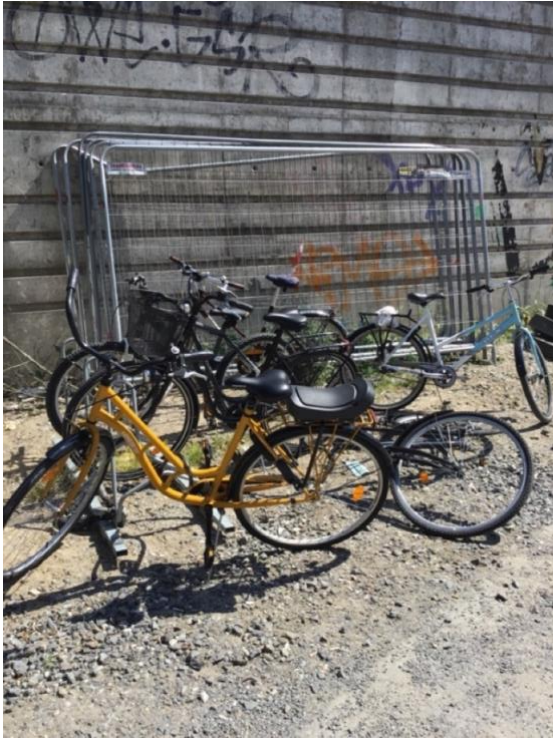
Tydligheten förbättras inte genom den fysiska miljön. Marken runtomkring fastigheten har exempelvis inga markeringar och bidrar inte till någon tydlighet. Vidare orsakar betongmuren på den östra sidan av fastigheten en otydlighet gällande hur området hänger ihop. Eftersom platsen är en byggarbetsplats för tillfället blir det även en rörigare och mer otydlig plats. Det ligger exempelvis redskap och skyltar runtomkring på marken.

Bild 30 Exempel på en otydlig plats i juni 2022

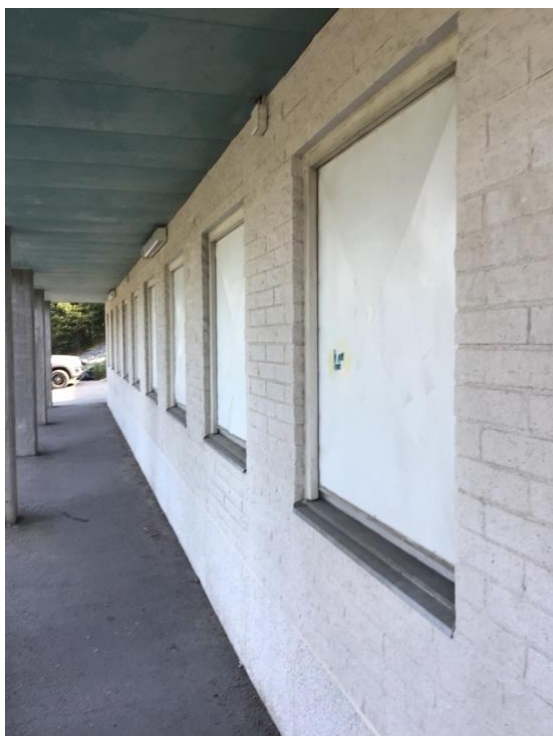
På ett övergripande plan finns det begränsade förutsättningar för indirekt social kontroll. Detta gäller främst den västra sidan av fastigheten. Nästintill alla fönster på bottenplan är förtäckta, vilket skapar en helt stängd fasad, vilket i sin tur försämrar den indirekta sociala kontrollen.

Bild 33 Täckta fönster, vilket skapar en stängd fasad

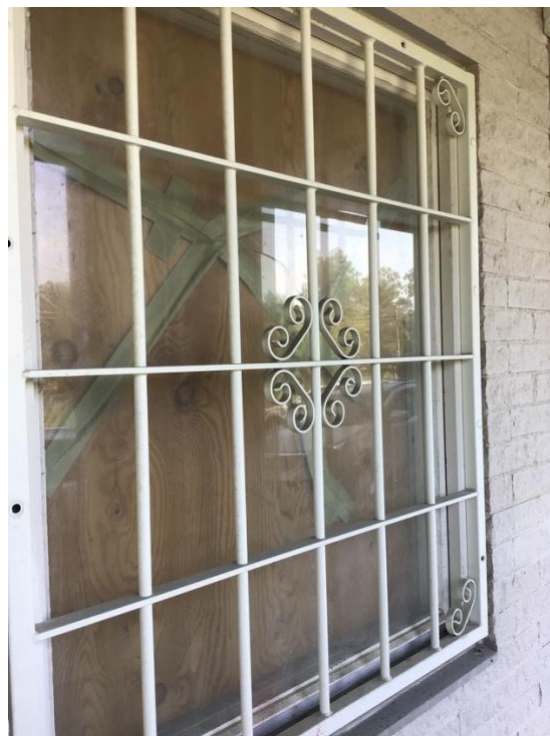
Bild 34 Täckta fönster, vilket skapar en stängd fasad

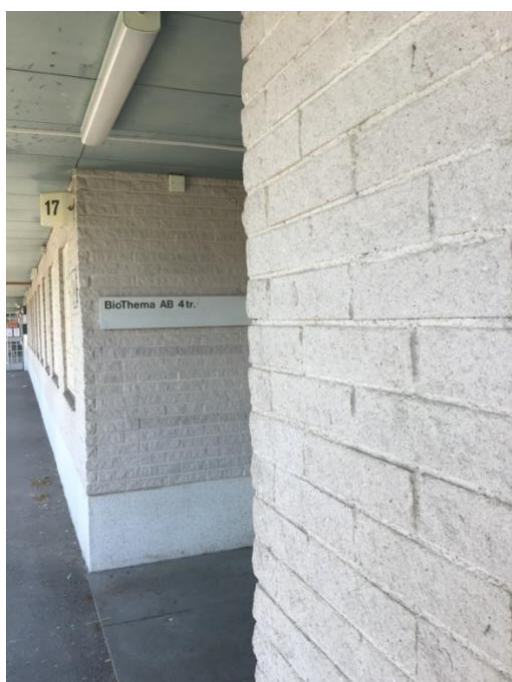
Ytterligare är den aktuella byggnaden inte utformad på ett sätt som ökar den sociala kontrollen. På den västra sidan av fastigheten är entréerna djupliggande i fastigheten, vilket gör att dessa döljs. Vidare står det tjocka pelare längs hela fasaden som även de försämrar siktlinjerna. I pendeltågsstationen är platsen svår att överblicka och man ser inte framför sig i rulltrappan eller i trappan ner till den västra sidan av fastigheten.

Bild 36 Exempel på djupliggande entré

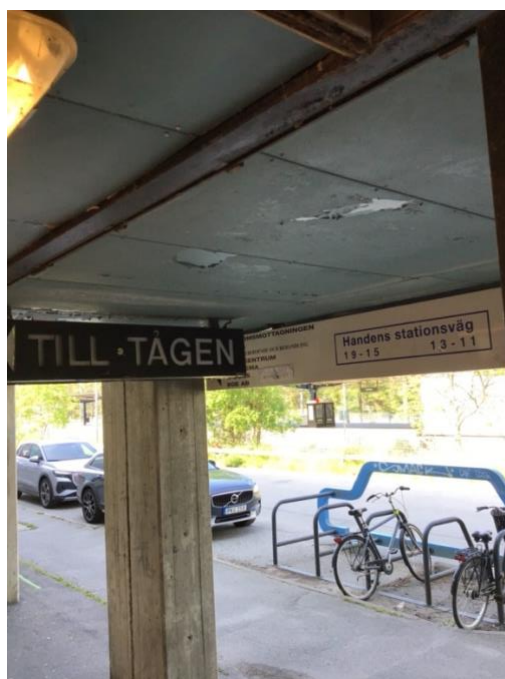
Bild 37 Exempel på pelare

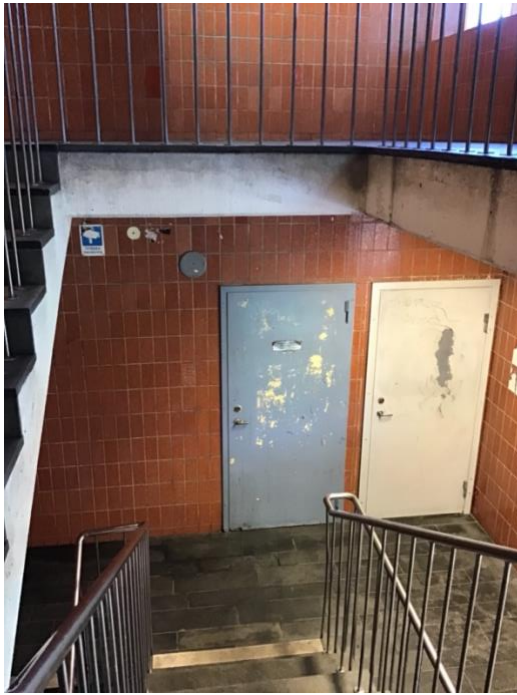
Bild 38 Svårt att överblicka

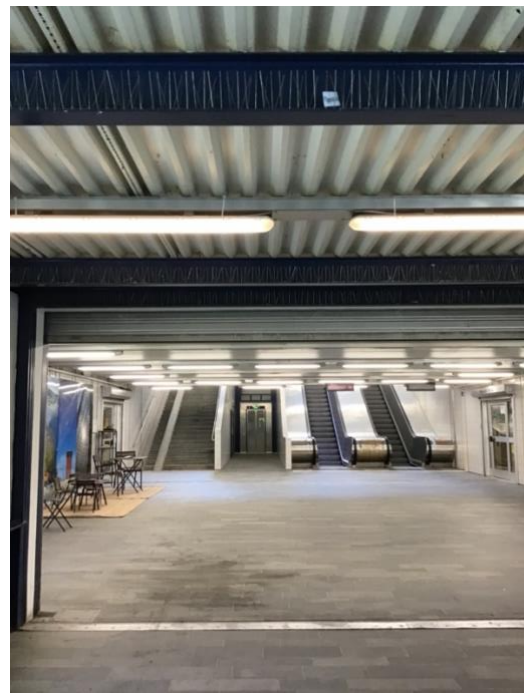
Bild 39 Svårt att överblicka

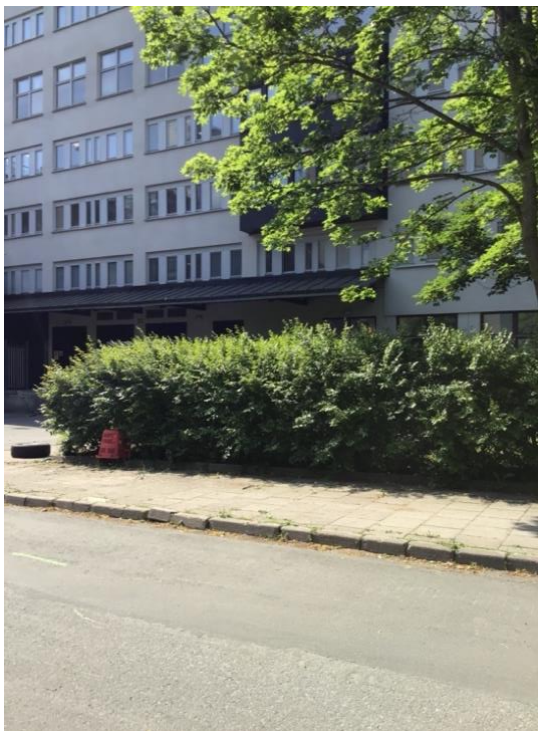
Det finns även ett antal föremål i området som försämrar den sociala kontrollen. Exempelvis en del höga buskage som påverkar överblickbarheten negativt. Bland annat finns det buskage mellan pendeltågsstationen och Handens stationsväg vilket försämrar siktlinjerna mellan platserna. Vidare är hela norra sidan av fastigheten igenvuxen av buskage vilket bidrar till en försämrad social kontroll mellan den västra och den östra sidan av fastigheten. I trappan som finns på den södra sidan av fastigheten finns det flertalet dolda skrymslen och vrår samt en del ovårdade buskage som täcker dessa ytterligare. Vid en parkeringsplats nordväst om den aktuella fastigheten är den sociala kontrollen låg. Det finns inga fönster riktade mot parkeringsplatsen och den ligger i utkanten av området.

Bild 40 Buskage som täcker fönster

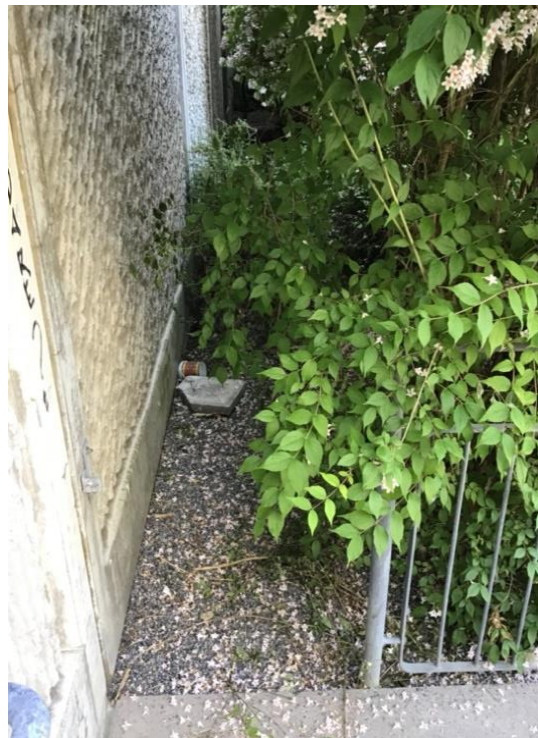
Bild 41 buskage som täcker ett utrymme i trappan i syd

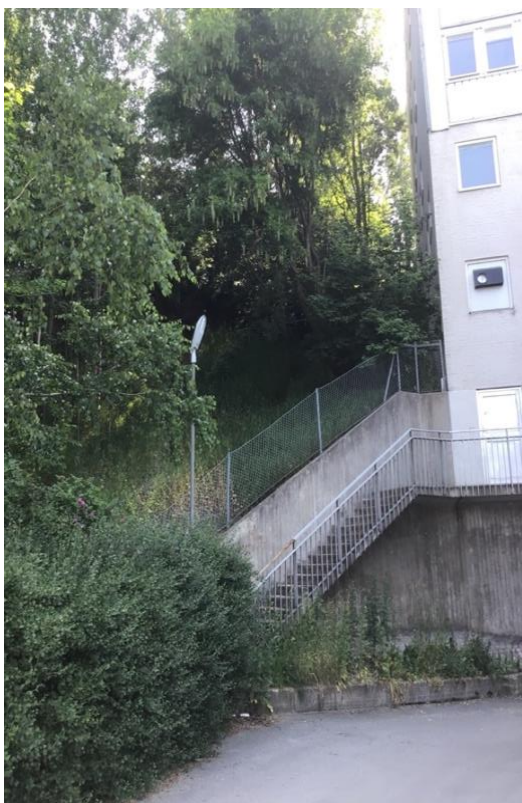
Bild 42 Buskage och träd på norra sidan av huset som även blockerar siktlinjer mot parkeringsplatsen

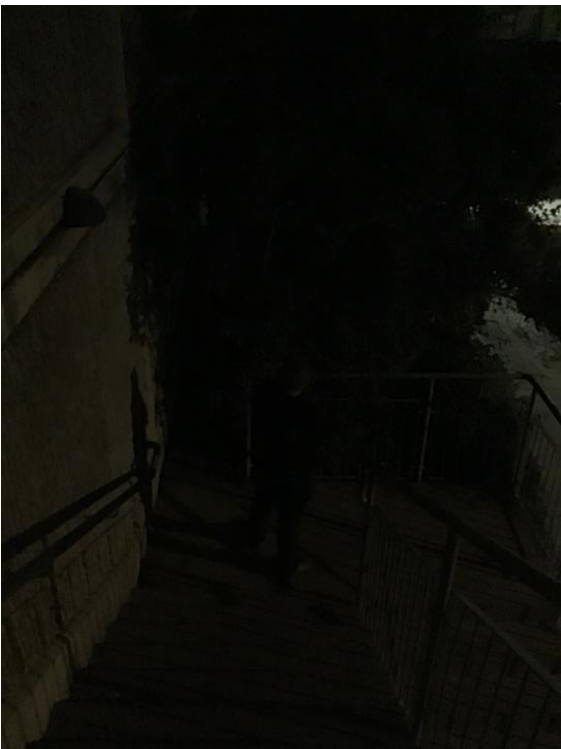
Bild 47 Södra trappan, svårt att urskilja en person

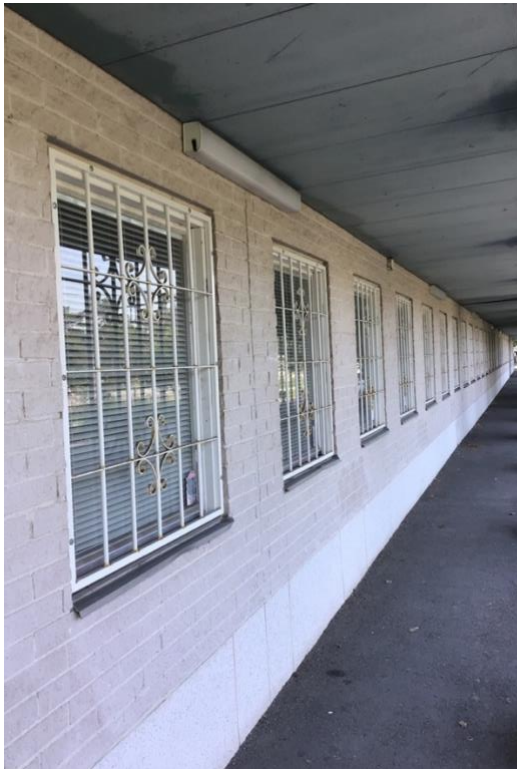
Fönstren på den västra sidan av fastigheten har galler placerade på utsidan. Gallret i sig kan vara av vikt för att skydda lokalerna men otryggheten för förbipasserande kan öka på grund av gallren eftersom de signalerar att platsen behöver skyddas. Gallren bör placeras på insidan av fönstren både för att integreras bättre och för att det ökar skalskyddets effektivitet. Vidare är avgränsningen mot bostadsområdet nordost om fastigheten i form av ett stängsel. Stängslet är effektivt med tanke på att det tydliggör vilken mark som hör till vilken plats. Det rekommenderas dock att överväga att gemensamt med aktörer på platsen hitta en tydlig avgränsning som ser mer öppen och trevlig ut för platsens helhet. Det kan handla om avgränsningar som låga buskage, en rabatt eller en lägre mur.

Bild 50 Icke integrerat skalskydd

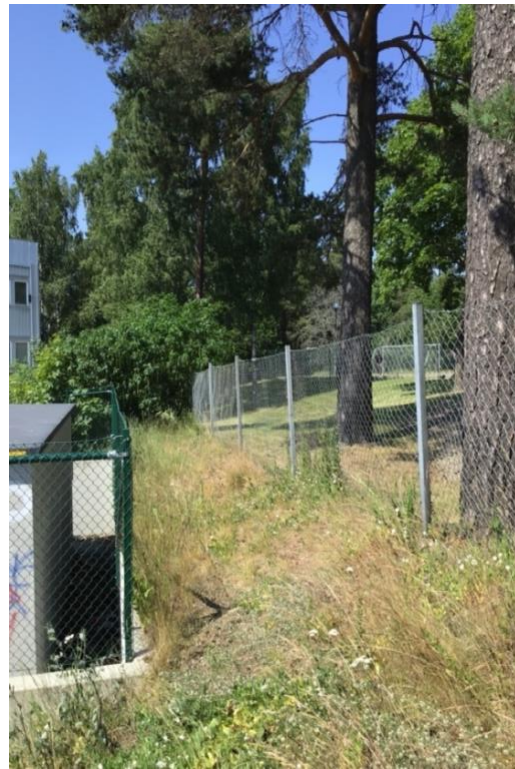
Bild 51 Fysisk barriär till bostadsområde

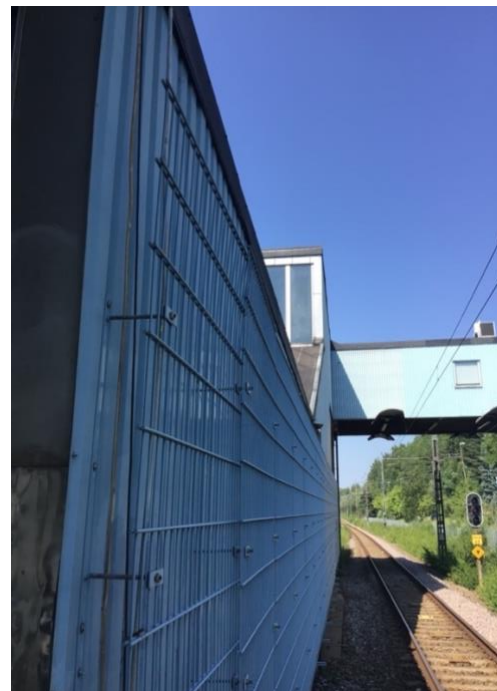
Under besiktningstillfället berättade personer som arbetar i närheten att ungdomar klättrar upp på taket från pendeltågsstationen och tar sig vidare upp på Revelops fastighet. Skalskydd bör ses över i dialog med relevanta aktörer för att förhindra att privatpersoner kan klättra upp och ta sig över till Revelops fastighet.

Bild 53 Tänkbart ställe att klättra upp på

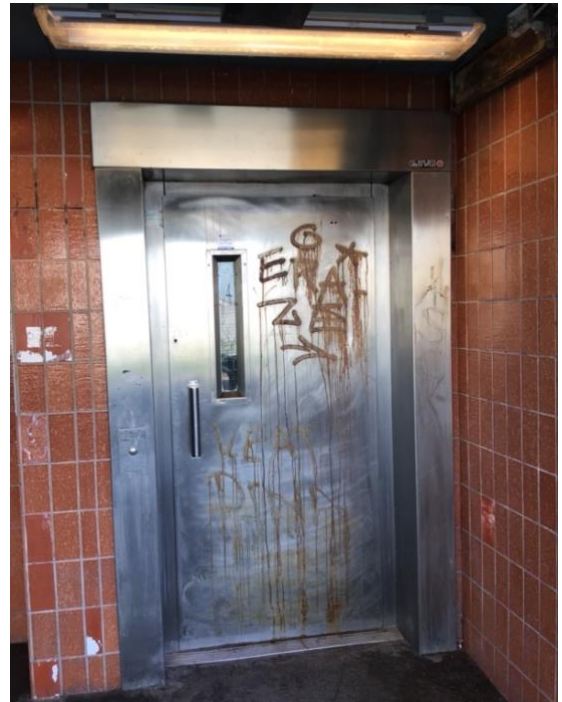
Förvaltningen i området är övergripande bristfällig. Det förekommer skadegörelse i området i form av klotter och skador på objekt. Klottret finns utspritt på flera platser som på bänkar, väggar och dörrar. Skador på objekt finns exempelvis på bänkar, lampor, fönster och galler. På grund av detta upplevs stora delar av området slitna.

Bild 60 Klotter

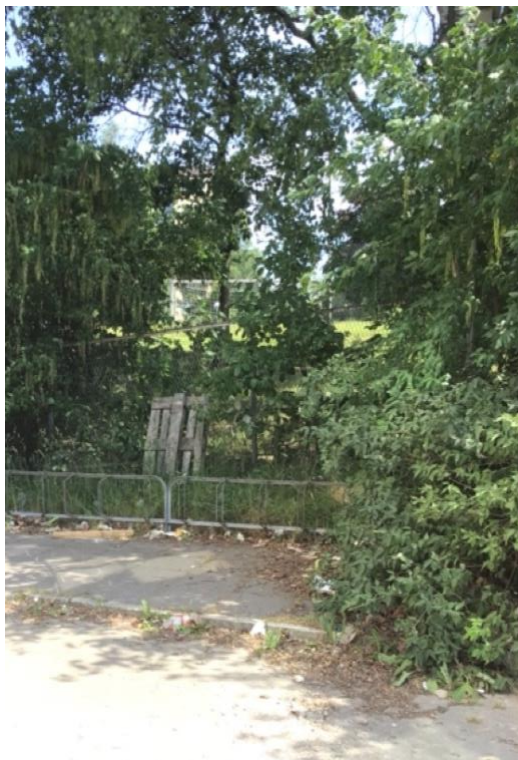
Ytterligare brister förvaltningen av grönskan. Det finns många för höga och yviga buskage som både försämrar den informella sociala kontrollen men samtidigt skapar det ett intryck av oordning och att ingen tar hand om platsen. Det finns även en stor mängd ogräs på gångstråken.

Bild 61 Vildvuxen grönska

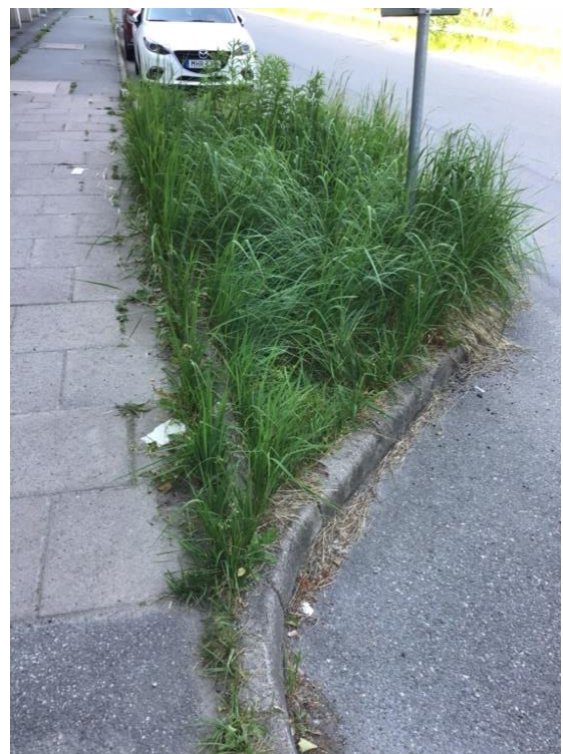
Bild 62 Bristande förvaltning

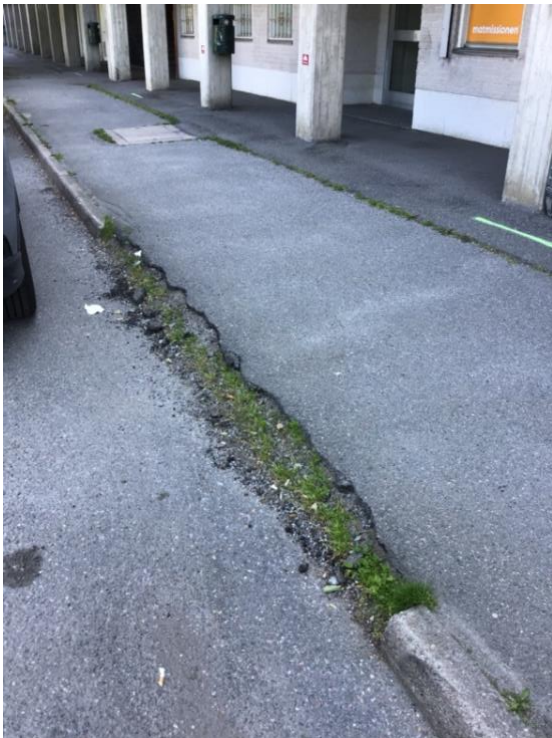
Bild 63 Trasig trottoar och grönska växer oplanerat

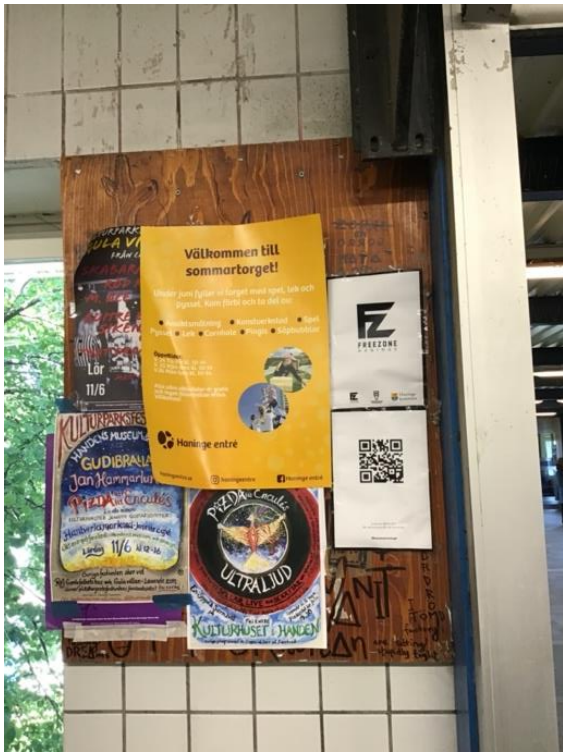
Det finns en informationstavla ovanför trappan som leder ner från pendeltågsstationen till Handens stationsväg. På tavlan finns det lappar med information gällande olika aktiviteter som finns i närområdet. Det saknas dock information om pågående byggarbeten på platsen. Det saknas information om felanmälan och kontaktuppgifter till Revelop.

Bild 68 Informationstavla ovanför trappan

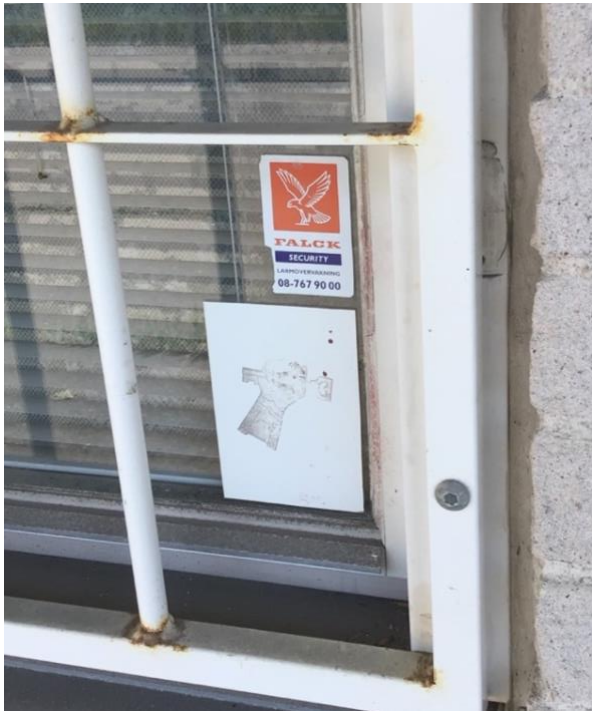
Det finns även information om brottförebyggande och trygghetsskapande arbete i form av kameraövervakning och ordningsregler gällande att det är förbjudet att röka intill byggnaden. Emellertid är en del av skyltarna kopplade till bevakningsföretag som inte längre finns (Falck security, Bevakningstjänst), vilket kan vilseleda personer som går förbi eller behöver höra av sig till företaget. Det finns inte heller någon information riktad till någon som varit brottsutsatt vid tillfället för besiktningen.

Bild 72 Inte uppdaterad information
